Comunità Montana di Valle Camonica
Piazza Tassara n. 3, 25043 Breno (Bs)
Tel. 0364-324011 - Fax 0364-22629

Linee di indirizzo tecnico per interventi di messa in sicurezza e di gestione del Parco di Villa Guidetti a Borno (BS)

Il Funzionario incaricato
Dott. For. Alessandro Ducoli

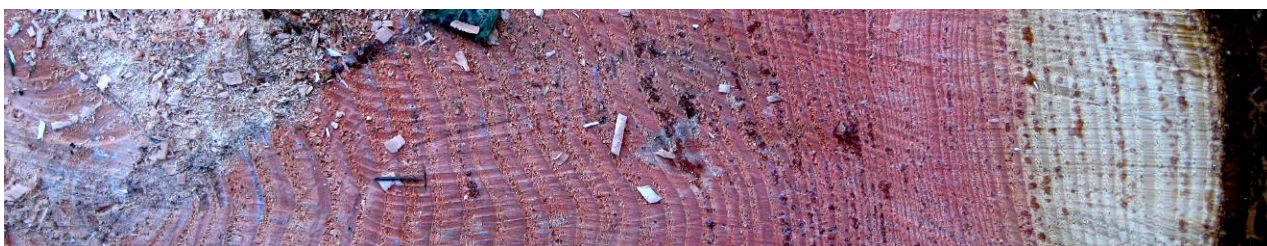
Sezione trasversale di un abete rosso sradicato dal vento: 71 anni

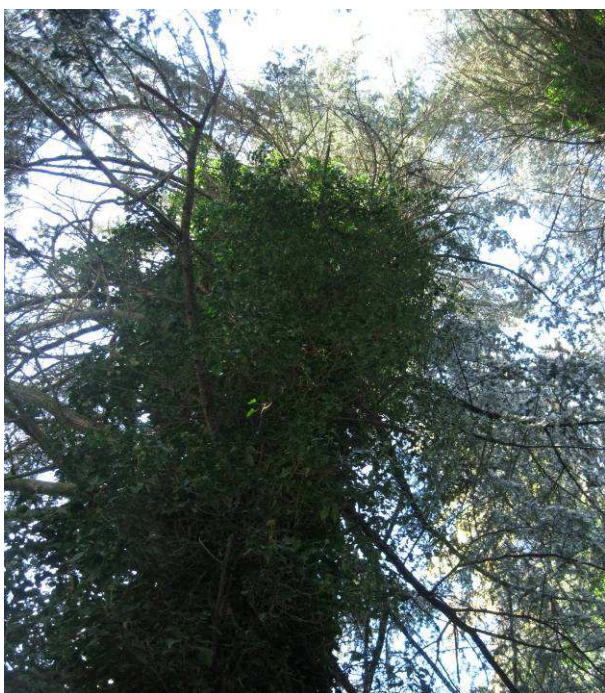
Edera helix con sviluppo oltre i 4/5 del fusto

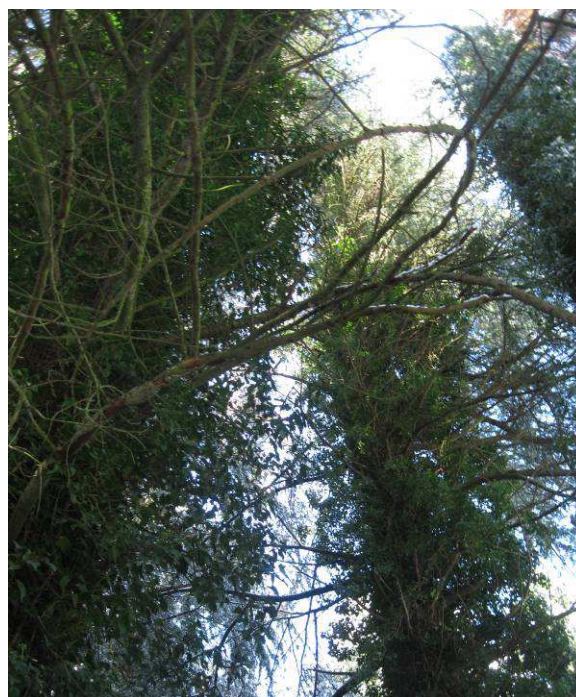
Edera helix con sviluppo oltre i 4/5 del fusto

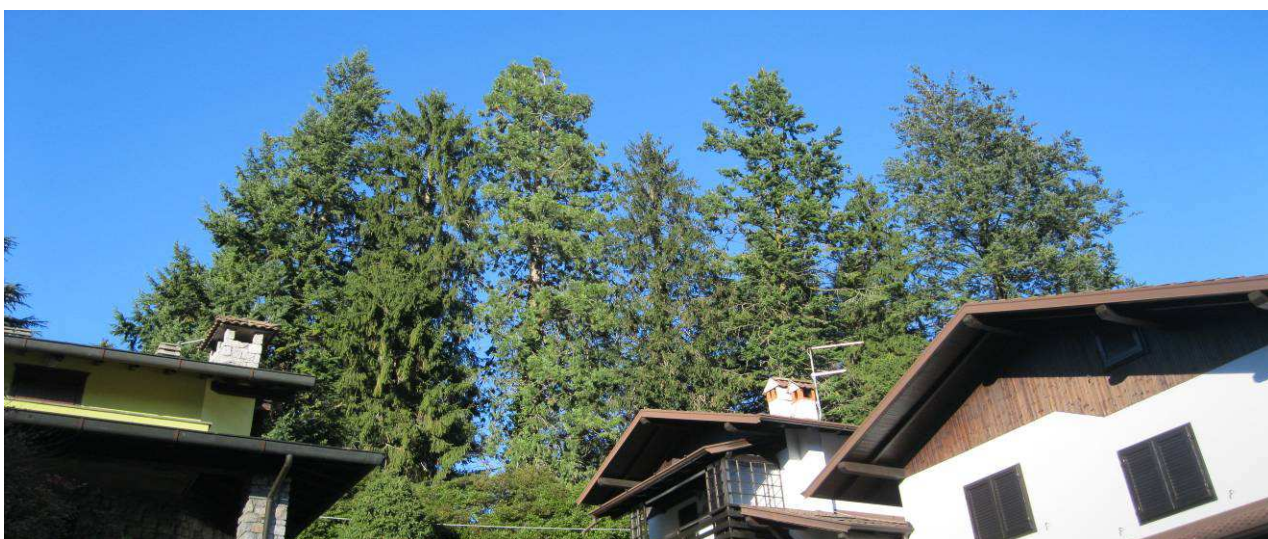
In particolare sono emerse problematiche di sicurezza riguardanti il filare di confine nella parte bassa del parco che insiste su strutture ad uso civile. Nel caso specifico, pur evidenziando il valore paesaggistico dello stesso (sono presenti una *Sequoiadendron giganteum* e tre abeti esotici tra cui *Abies pinsapo* e *Abies procera*), lo status fisiologico degli alberi appare compromesso al punto da sconsigliare eventuali interventi di messa in sicurezza degli stessi: a fronte di un impegno di spesa non certo trascurabile (legature di sicurezza e ancoraggi profondi), appare infatti difficile ipotizzare che questi gli alberi possano proseguire nel lungo periodo in accettabili condizioni vegetative. Trattandosi, tuttavia di alberi di valore paesaggistico non trascurabile, si può suggerire la possibilità di effettuare valutazioni puntuali con i citati sistemi VTA così da disporre di ulteriori di valutazioni di confronto con quelle qui riportate. Appare in ogni caso indicato suggerire che, per i generi di pregio (*Abies*, *Sequoiadendron*, *Tsuga*, *Cedrus* e *Pseudotsuga*), in un eventuale capitolato d'oneri in cui sia predisposta la fornitura di manufatti in legno a servizio del comune.

Filare a monte di strutture abitate: 1-Abies, 2-Picea, 3-Sequodendron, 4-Picea, 5-Abies, 6-Picea e 7-Abies

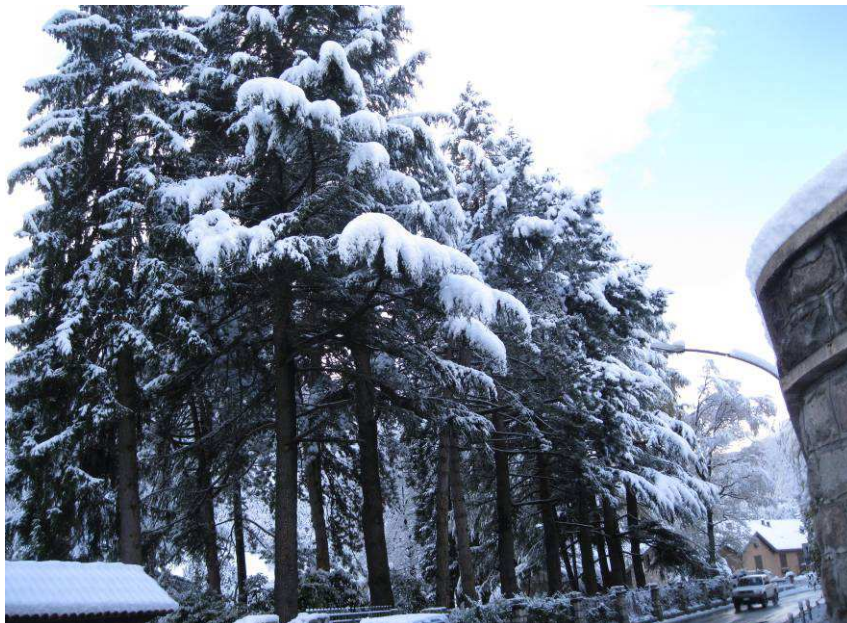
Parco Alto - 2-3-4-5-6-7-8-9-10 (potature "a siepe" per la messa in sicurezza di Viale Giardini)

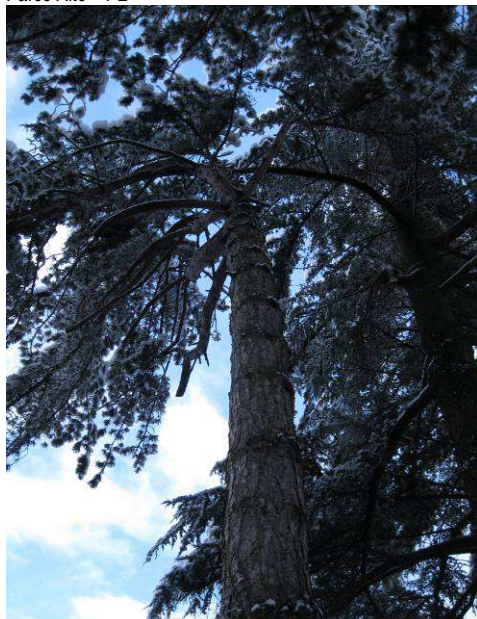
Parco Alto - 4-Pinus (complementare di breve periodo)

3. **COMPLEMENTARE (MEDIO PERIODO):** Taglio di **4-Pinus, 1-Picea, 11-Betula, 31-Abies, 30-Pinus**, da valutarsi qualora si intenda procedere con interventi di cura dell'intero Parco, ma sempre tenendo presente le necessità di “**stabilità per collettivo**”.

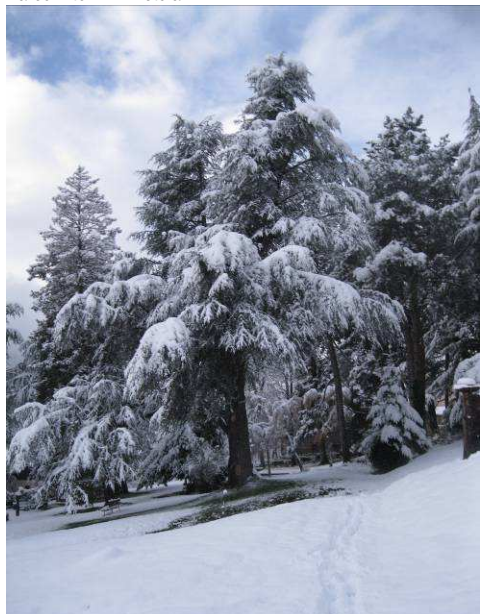
Parco Alto – 32-Cedrus (monumentale)

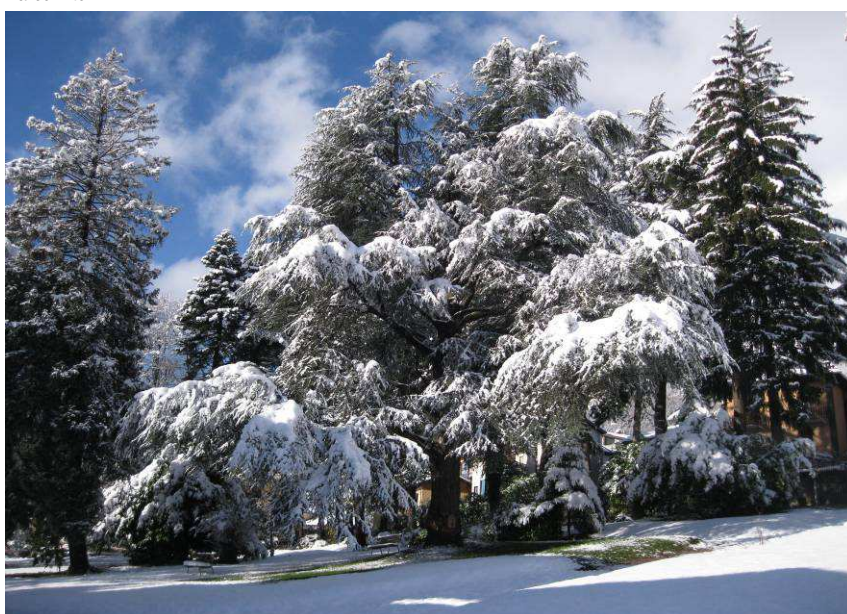
Parco Alto – 32-Cedrus (monumentale)

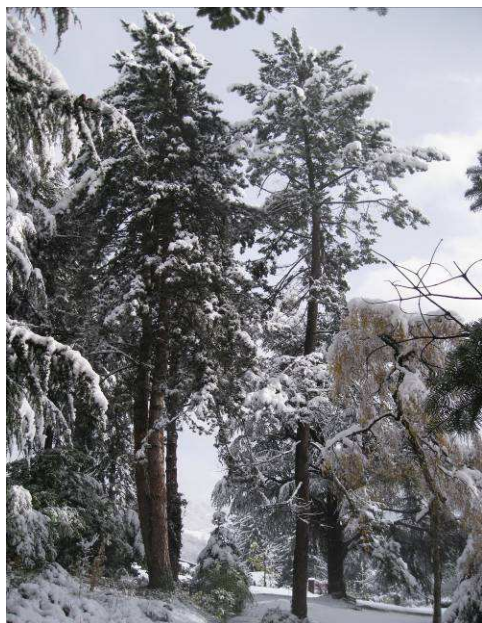
Parco Alto – 29-Pinus (monumentale); 31-Abies

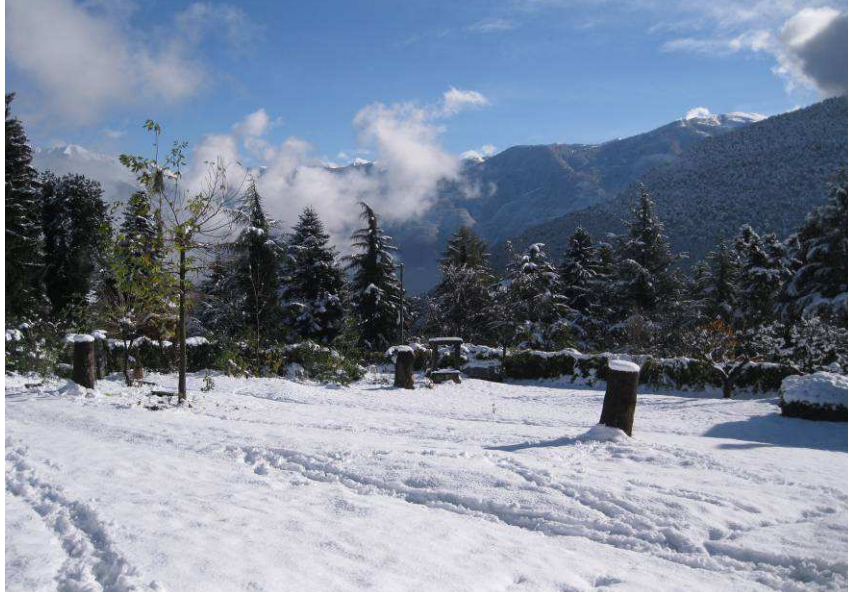
5. I recenti **eventi meteorici** hanno troncato e/o danneggiato **20 alberi** di cui non è stato possibile effettuare alcuna valutazione (sono visibili solo le ceppaie).
6. Tre alberi assumono **architetture monumentali** (**29-Pinus, 27 Cedrus e 32-Cedrus**).

Parco Alto – Alberi tagliati a seguito dei recenti eventi meteorici

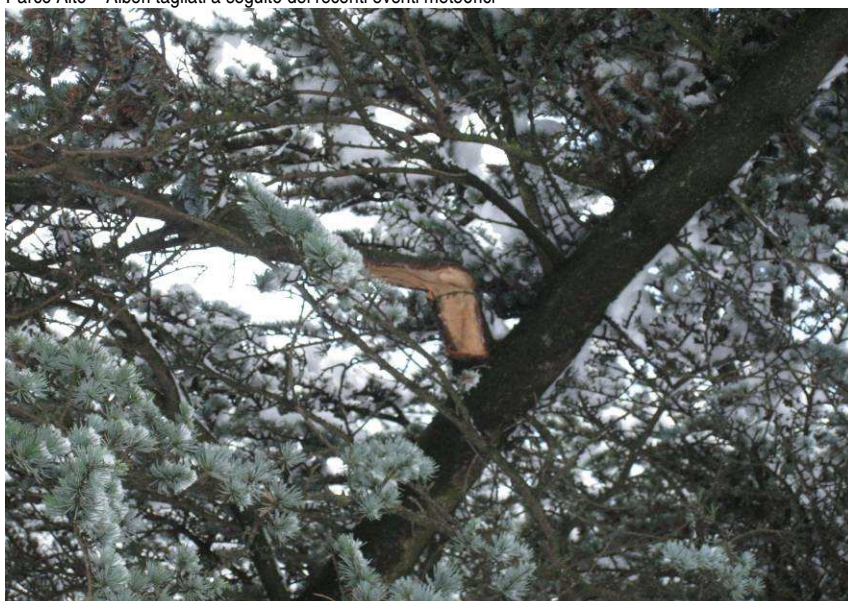
Parco Alto – Danni da vento

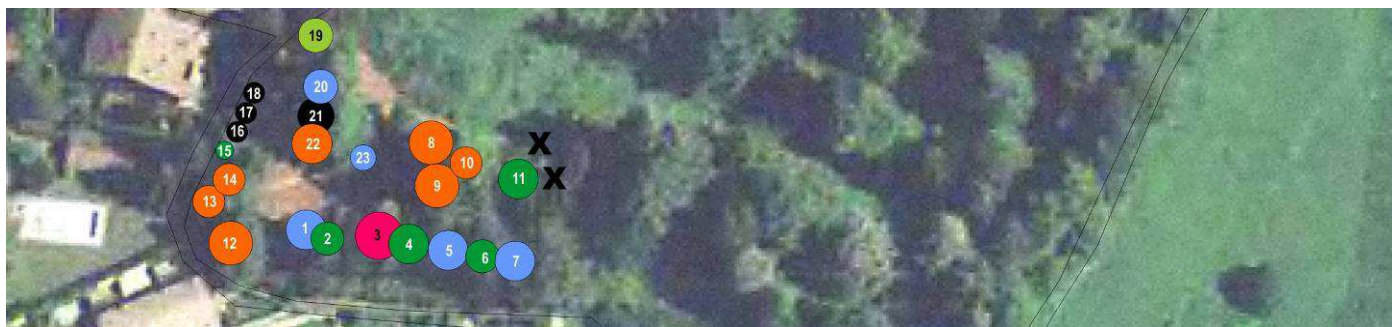
Parco basso – Anfiteatro – Edera helix

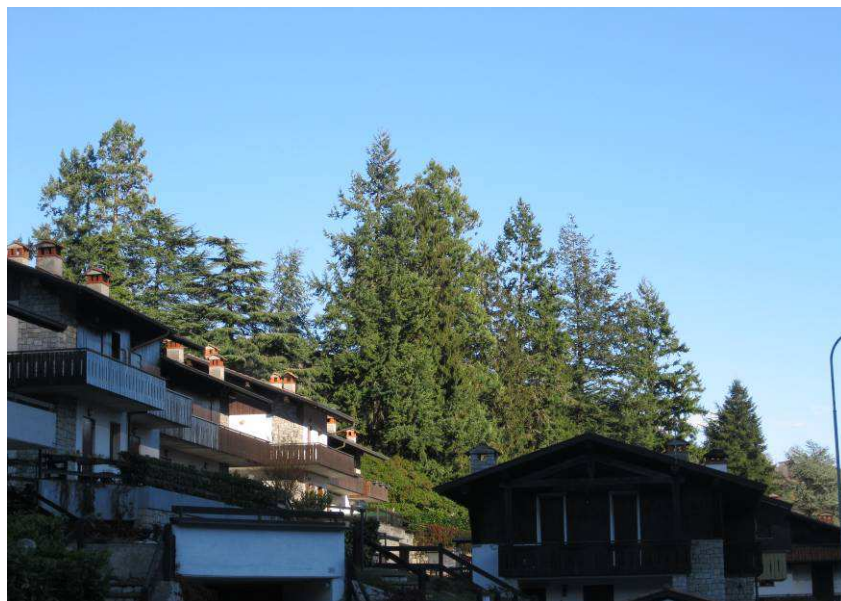
3. Per quanto attiene gli **alberi da abbattere**, possiamo riassumere quanto segue: il **filare di confine 1-7** non può essere oggettivamente giudicato stabile e pertanto, benché sia caratterizzato dalla presenza di 4 alberi di grande valore storico-paesaggistico (**1-Abies, 3-Sequoadendron, 5-Abies e 7-Abies**) ne viene avvalorato il **taglio d'urgenza**; il filare è completato da abete rosso (**2-Picea, 4-Picea e 6-Picea**) e mostra, nel complesso, evidenti segnali di regressione fisiologica (*Edera Helix*); gli alberi **15-Picea, 16-Pinus, 17-Pinus e 18-Pinus** appaiono in grave ritardo fisiologico; **11-Picea** è rimasto isolato dopo lo sradicamento di due ulteriori abeti rossi con cui vegetava in cespo.

Parco basso – Anfiteatro – Filare 1-7 pericoloso per le strutture abitative

1. **IMMEDIATO:** taglio di **1-Abies, 2-Picea, 3-Sequoiadendron, 4-Picea, 5-Abies, 6-Picea, 7-Abies, 11-Picea, 15-Picea, 16-Pinus, 17-Pinus e 18-Pinus** pericolosi per le strutture abitate e/o in evidente regressione fisiologica (**consigliato**).

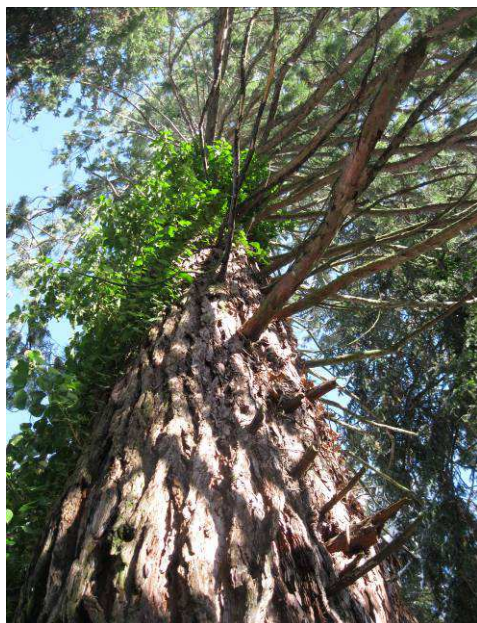
Parco basso – Anfiteatro – 3-Sequoiadendron (*Edera helix*)

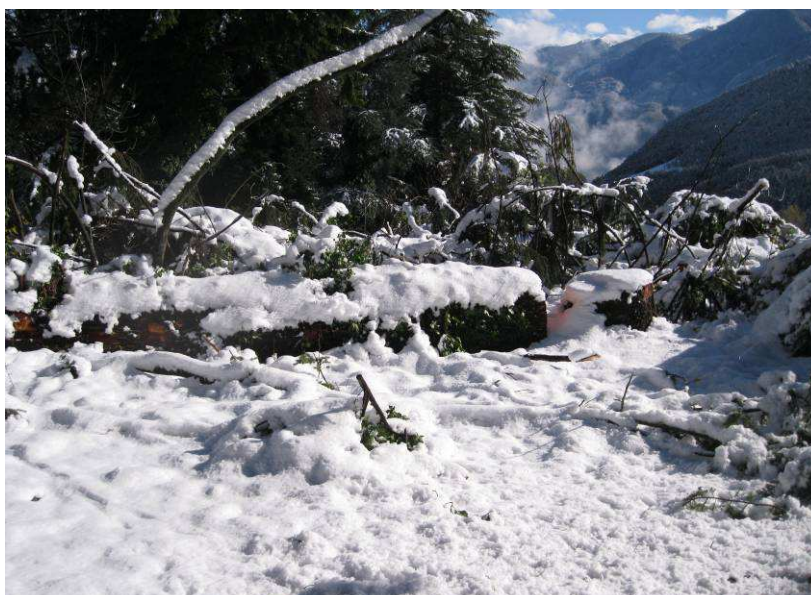
Parco basso – Anfiteatro – Recenti danni da vento

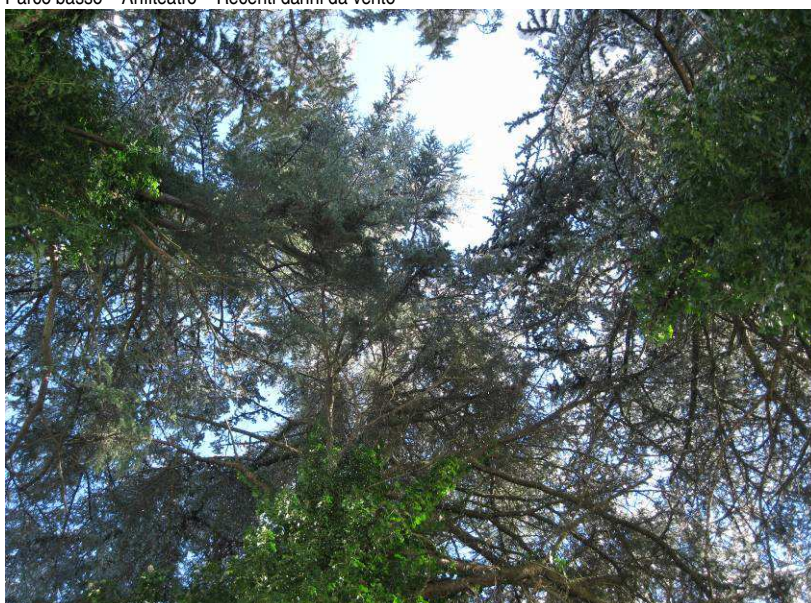
Parco basso – Anfiteatro – Effetti negativi di *Edera helix* sulla fisiologia complessiva degli alberi

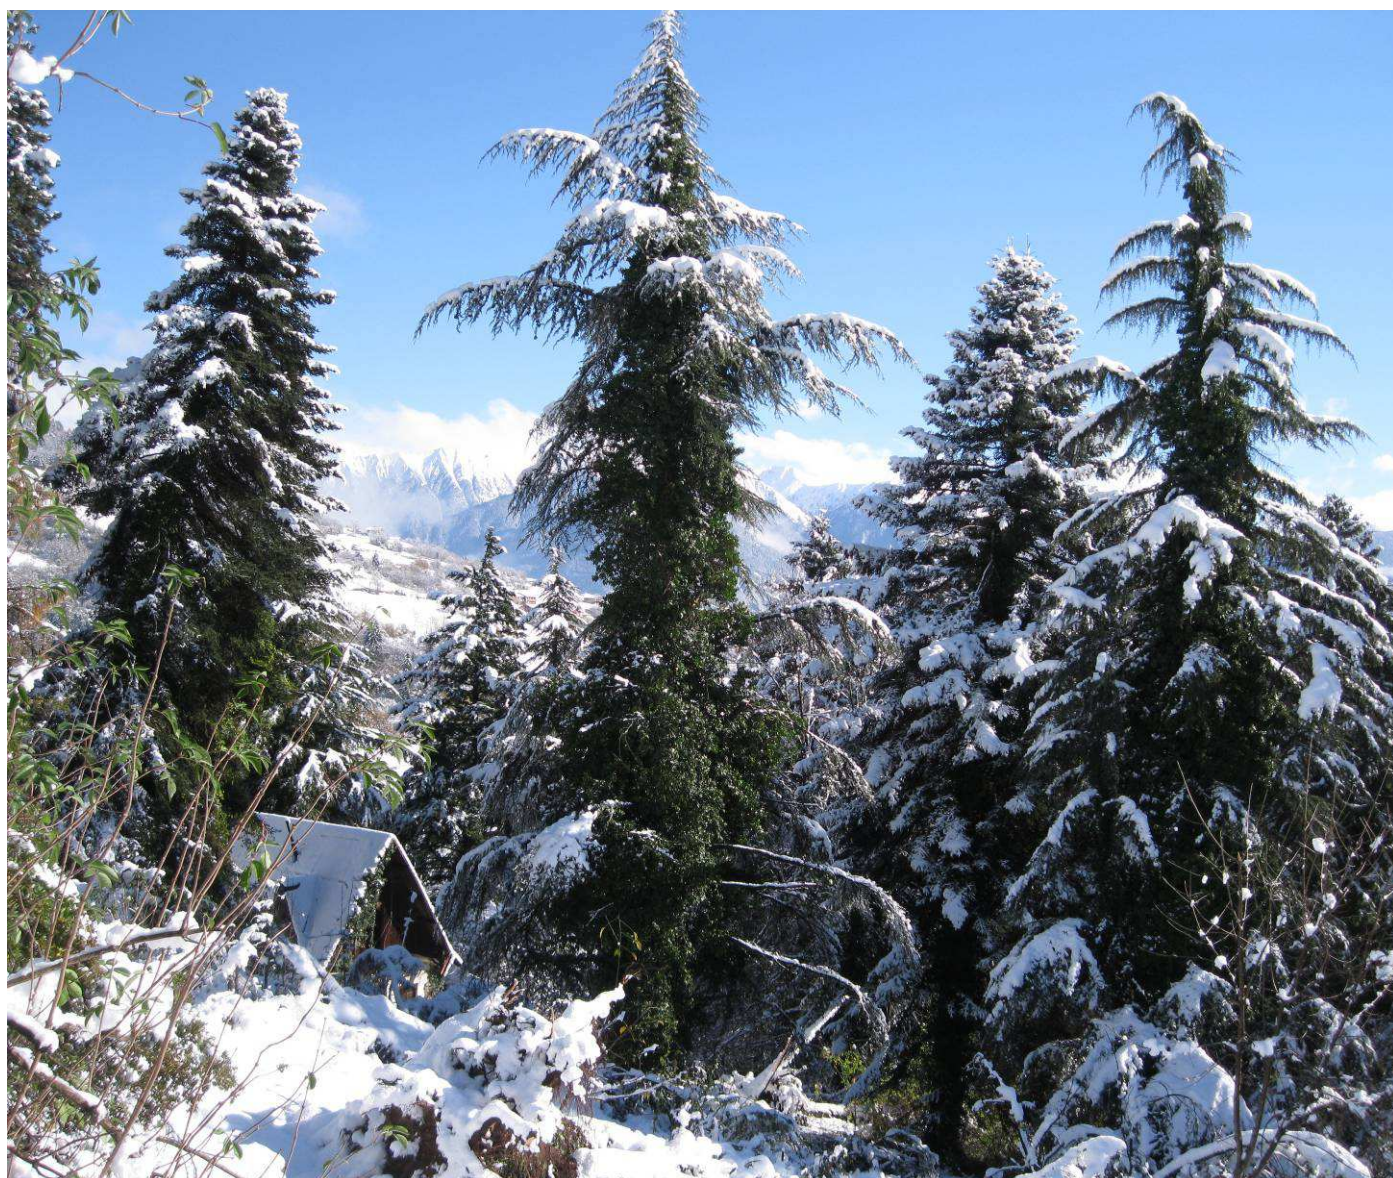
Foto (in primo piano da sinistra a destra): 30-Tsuga, 29-Cedrus (fisiologicamente compromesso) e 28-Cedrus.

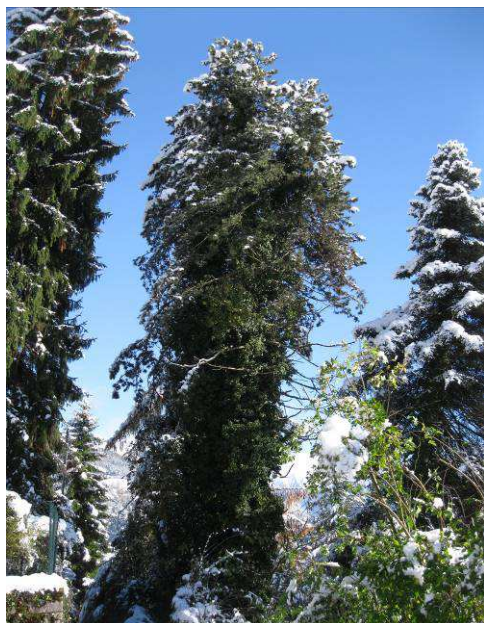
Parco basso – Porzione alta – 30-Tsuga

3. Per quanto attiene gli alberi da Abbattimento, possiamo riassumere quanto segue: verificare il cespo **30-Tsuga**, **31-Pinus** e **32-Larix** il cui taglio, benché consigliabile è vincolato ad accordi specifici con la proprietà a monte della strada; su tale proprietà, infatti, insistono alcuni abeti rossi molto pericolosi cresciuti in continuità vegetativa con gli alberi segnalati; qualora non siano trovati accordi, si consiglia di non tagliarli a favore della **stabilità per collettivo** (in ogni caso non oggettivamente certificabile in questa sede).

1. **IMMEDIATO**: Taglio del cespo **30-Tsuga**, **31-Pinus** e **32-Larix** a monte del fabbricato rurale vincolato ad accordi con la proprietà a monte (**consigliato**).
2. **DI BREVE PERIODO (da valutare)**: eventuale taglio di **24-Tsuga** e **29-Cedrus**; si tratta di alberi fortemente esposti a rischio di schianto da vento e/o da neve.
3. **MANUTENZIONE ORDINARIA**: potature fitosanitarie (taglio di rami secchi).
4. **PIANTUMAZIONI**. Non necessarie; valutare cure colturali sulla rinnovazione naturale di acero e latifoglie.

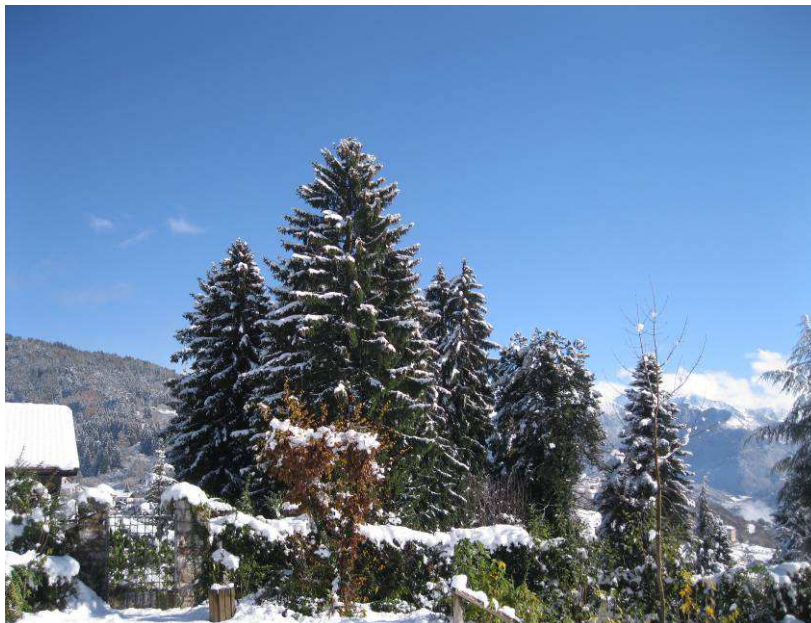
Parco basso – Porzione alta – Cespo di *Picea excelsa* privato a monte di 30-Tsuga, 31-Pinus, 32-Larix

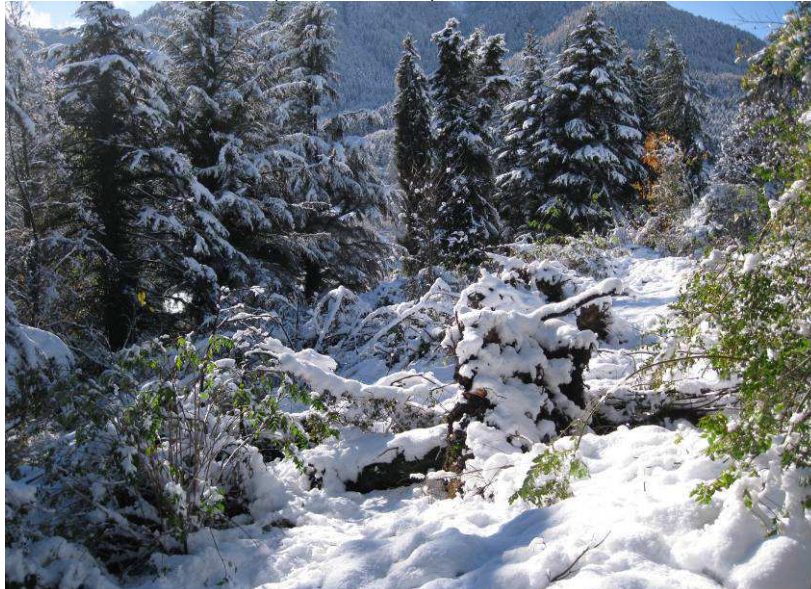
Parco basso – Porzione alta – Danni da vento

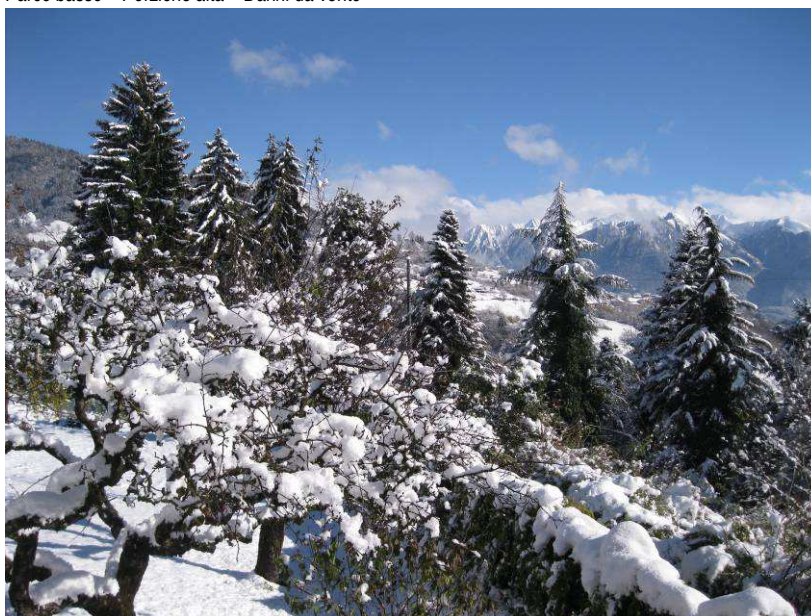
Parco basso – Porzione alta (a sinistra il cespo di *Picea excelsa* di proprietà privata)

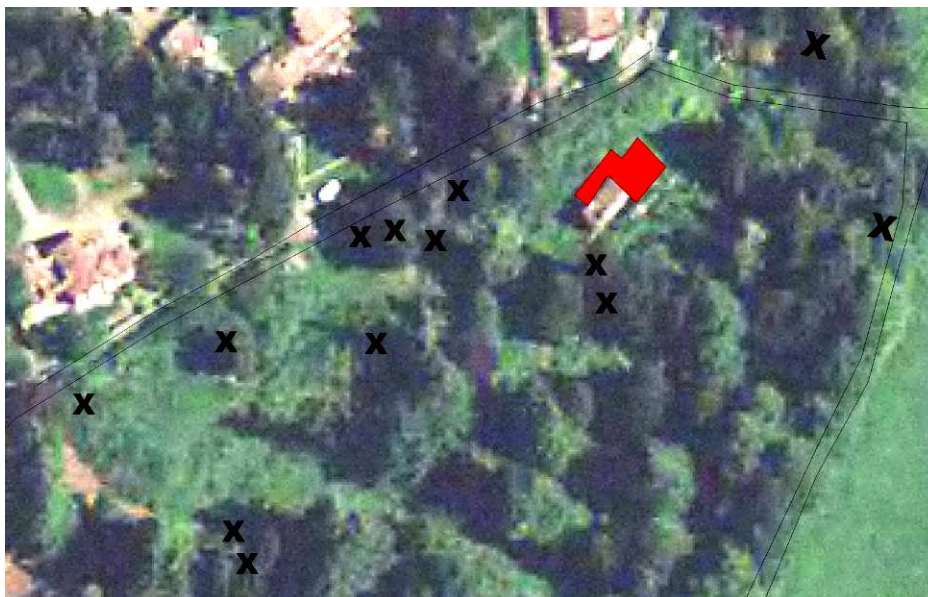
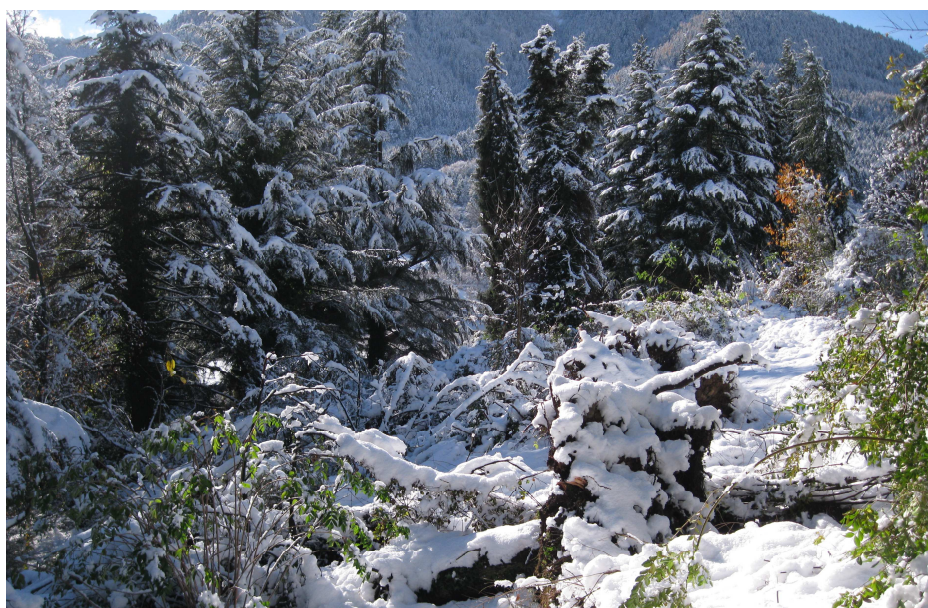
I recenti eventi meteorici hanno sradicato numerosi alberi che nella parte alta (PARCO ALTO) sono già stati oggetto di bonifica. Nella parte bassa (PARCO BASSO) i **13 alberi sradicati** sono stati oggetto di sommaria bonifica di rami e cimali. Complessivamente sono stimabili circa **45 mc lordi** di legname.
