Comunità Montana di Valle Camonica  
Piazza Tassara n. 3, 25043 Breno (Bs)  
Tel. 0364-324011 - Fax 0364-22629

**LINEE DI INDIRIZZO GESTIONALE**  
per il corredo arboreo della METALCAM s.p.a.  
a Breno (BS)

Il Progettista  
Dott. For. Alessandro Ducoli

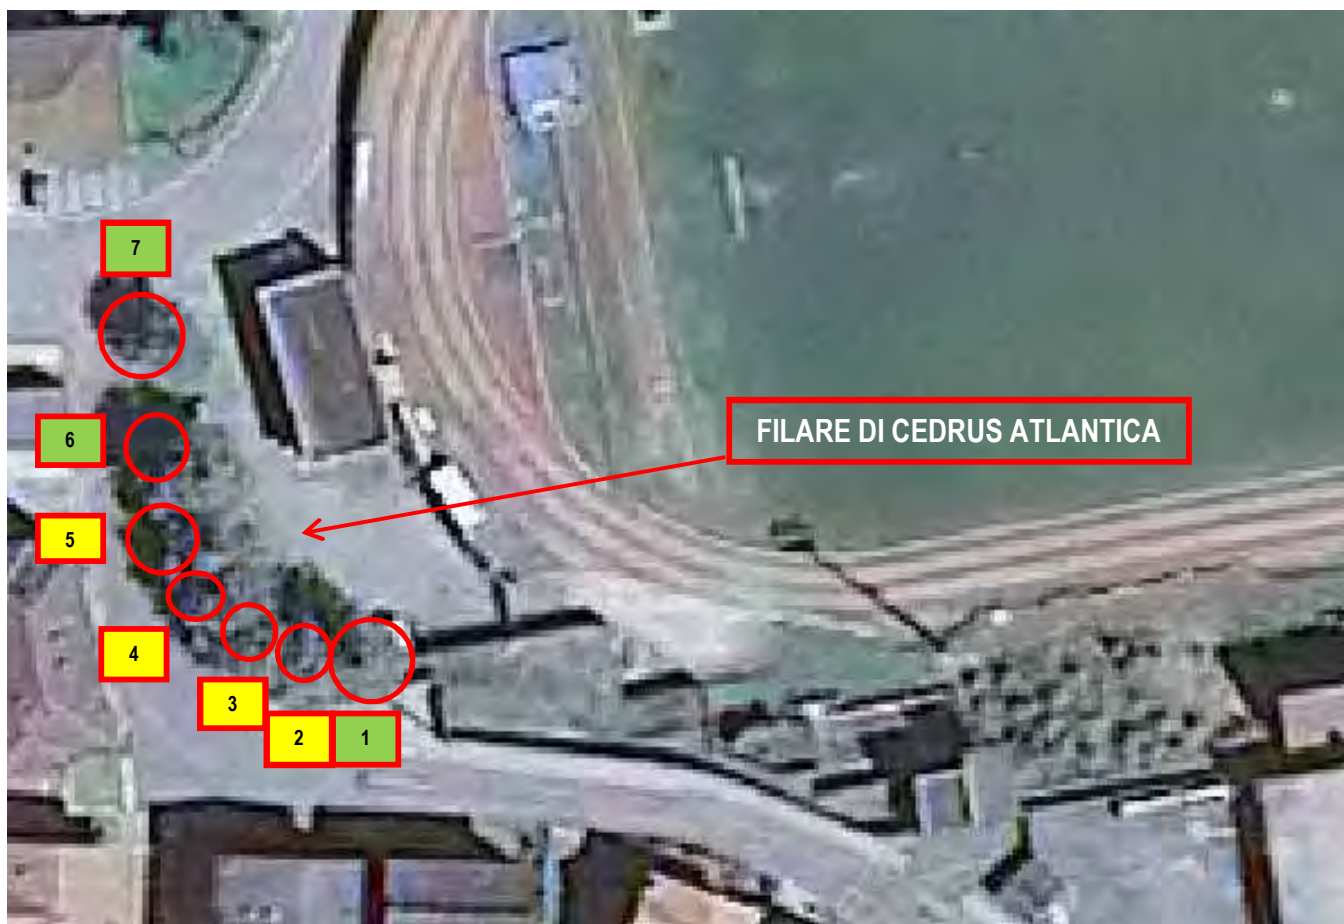
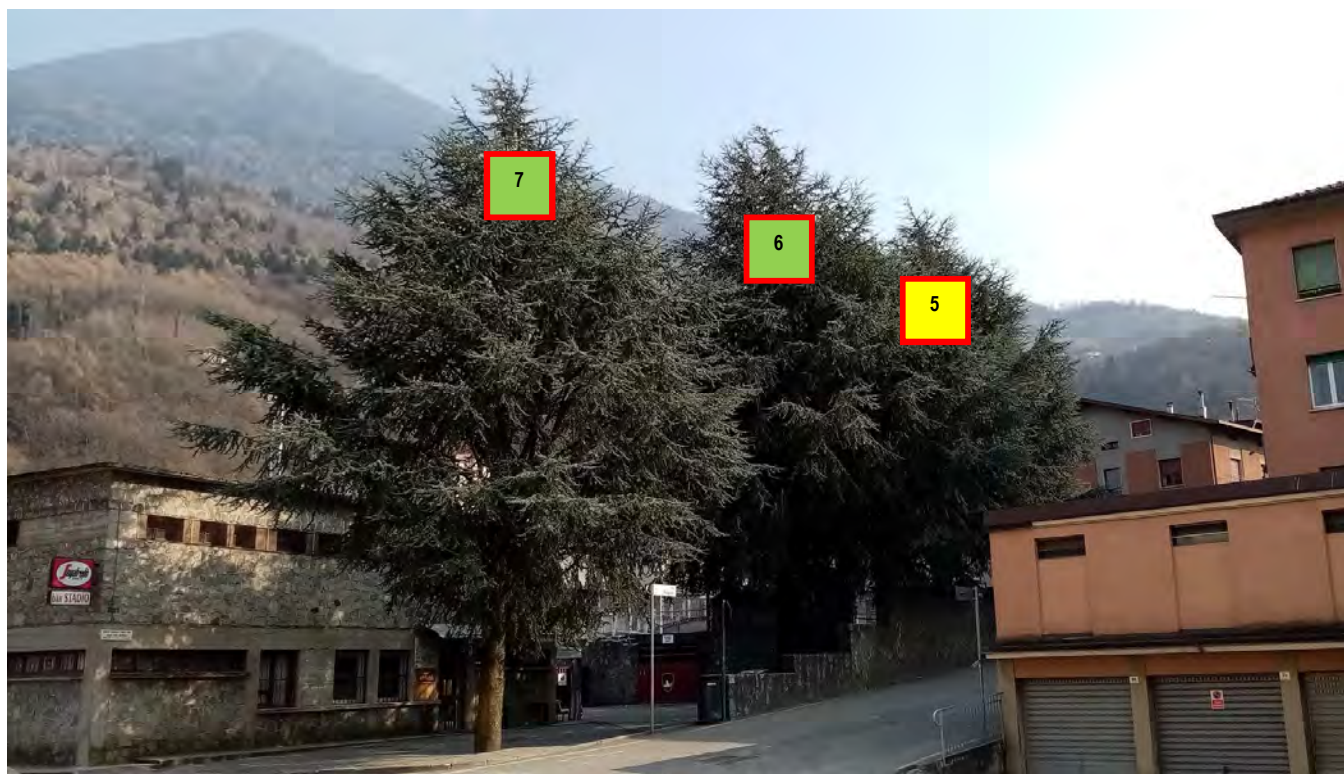
PARCHEGGIO STADIO: filare di *Cedrus atlantica*

**SUGGERIMENTO OPERATIVO:** prevedere un intervento di **potatura di “richiamo”** molto leggero per verificare nel medio periodo la risposta dei cedri. Buona cosa sarebbe **ridefinire lo spazio di terreno** da garantire agli alberi mediante la costruzione di piccole aiuole (dotando le stesse di strutture per evitare i danneggiamenti causabili dalle automobili e dai mezzi in parcheggio).

Questo fatto è ovviamente vincolato a eventuali **scelte alternative** come il taglio e la sostituzione che, anche in ragione delle dimensioni crescenti degli alberi e dei loro apparati radicali (marciapiedi e parcheggio), potranno essere valutate in relazione agli obiettivi di sicurezza, non sottovalutando l’impatto mediatico nei confronti di “residenti” e utenti dello stadio.

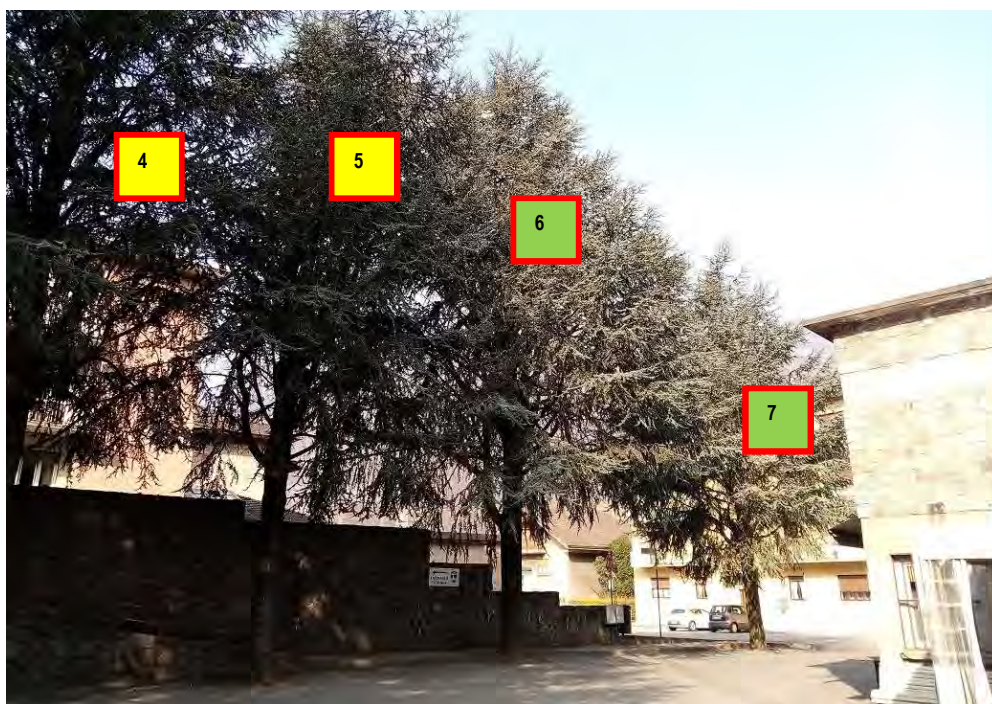
PARCHEGGIO STADIO: alberi 4-5-6-7

Gestionali	x	Assenza di potature di allevamento delle chiome
Rigonfiamenti		
Costolature		
Baricentro		
Urbanizzazione	x	Asfaltatura.
Fisionomici	x	Il passo corto del filare, per alberi che hanno bisogno di grande spazio come il cedro dell'Atlante, condiziona fortemente le chiome ma, trattandosi di alberi ancora giovani (40-50), non ne ha compromesso le caratteristiche migliori.
Fisiologici	x	Leggera anossia radicale.
Fitopatologici		
Altro	x	Leggere botte da automobile.

Radici e colletto	C	Baricentro	A	Fusto	B	Chioma	B	COMPLESSIVO	B
-------------------	---	------------	---	-------	---	--------	---	-------------	---

**MANTENIMENTO DEL FILARE:** programmare nel breve periodo un intervento di **potature molto leggere** per richiamare le chiome e favorire il rinvigorismento; prevedere un secondo intervento allo scadere del successivo decennio (previa verifica dello status e dell'eventuale risposta positiva).

Prevedere la **riapertura di porzioni di terreno** di almeno 1 m togliendo l'asfalto adiacente agli alberi (delimitazione di aiuola).

**TAGLIO E SOSTITUZIONE:** valutare la sostituzione con specie a portamento più contenuto e miglior calendario cromatico (a foglia caduca: ciliegio, pruni, tiglio, eccetera; sempreverdi: **corbezzolo**, leccio, sughera, ulivo, eccetera); trattandosi di un parcheggio devono essere considerate le necessità del caso e gli eventuali oneri di gestione (fogliame al suolo, eccesso di ombreggiamento nella stagione fredda, eccetera).

**EVITARE IL TAGLIO DI SINGOLI ALBERI:** trattandosi di un filare a passo corto le chiome degli alberi si sono condizionate a vicenda (**solo l'albero 7** e, in parte, il 6, potrebbero essere considerati a se stanti), e pertanto il filare (almeno da 1-6) è da considerarsi come unico soggetto.

**RILASCIO DELL'ALBERO 7** (eventuale anche 6): sembra prestarsi ad essere rilasciato anche in caso di scelte drastiche come al punto precedente.

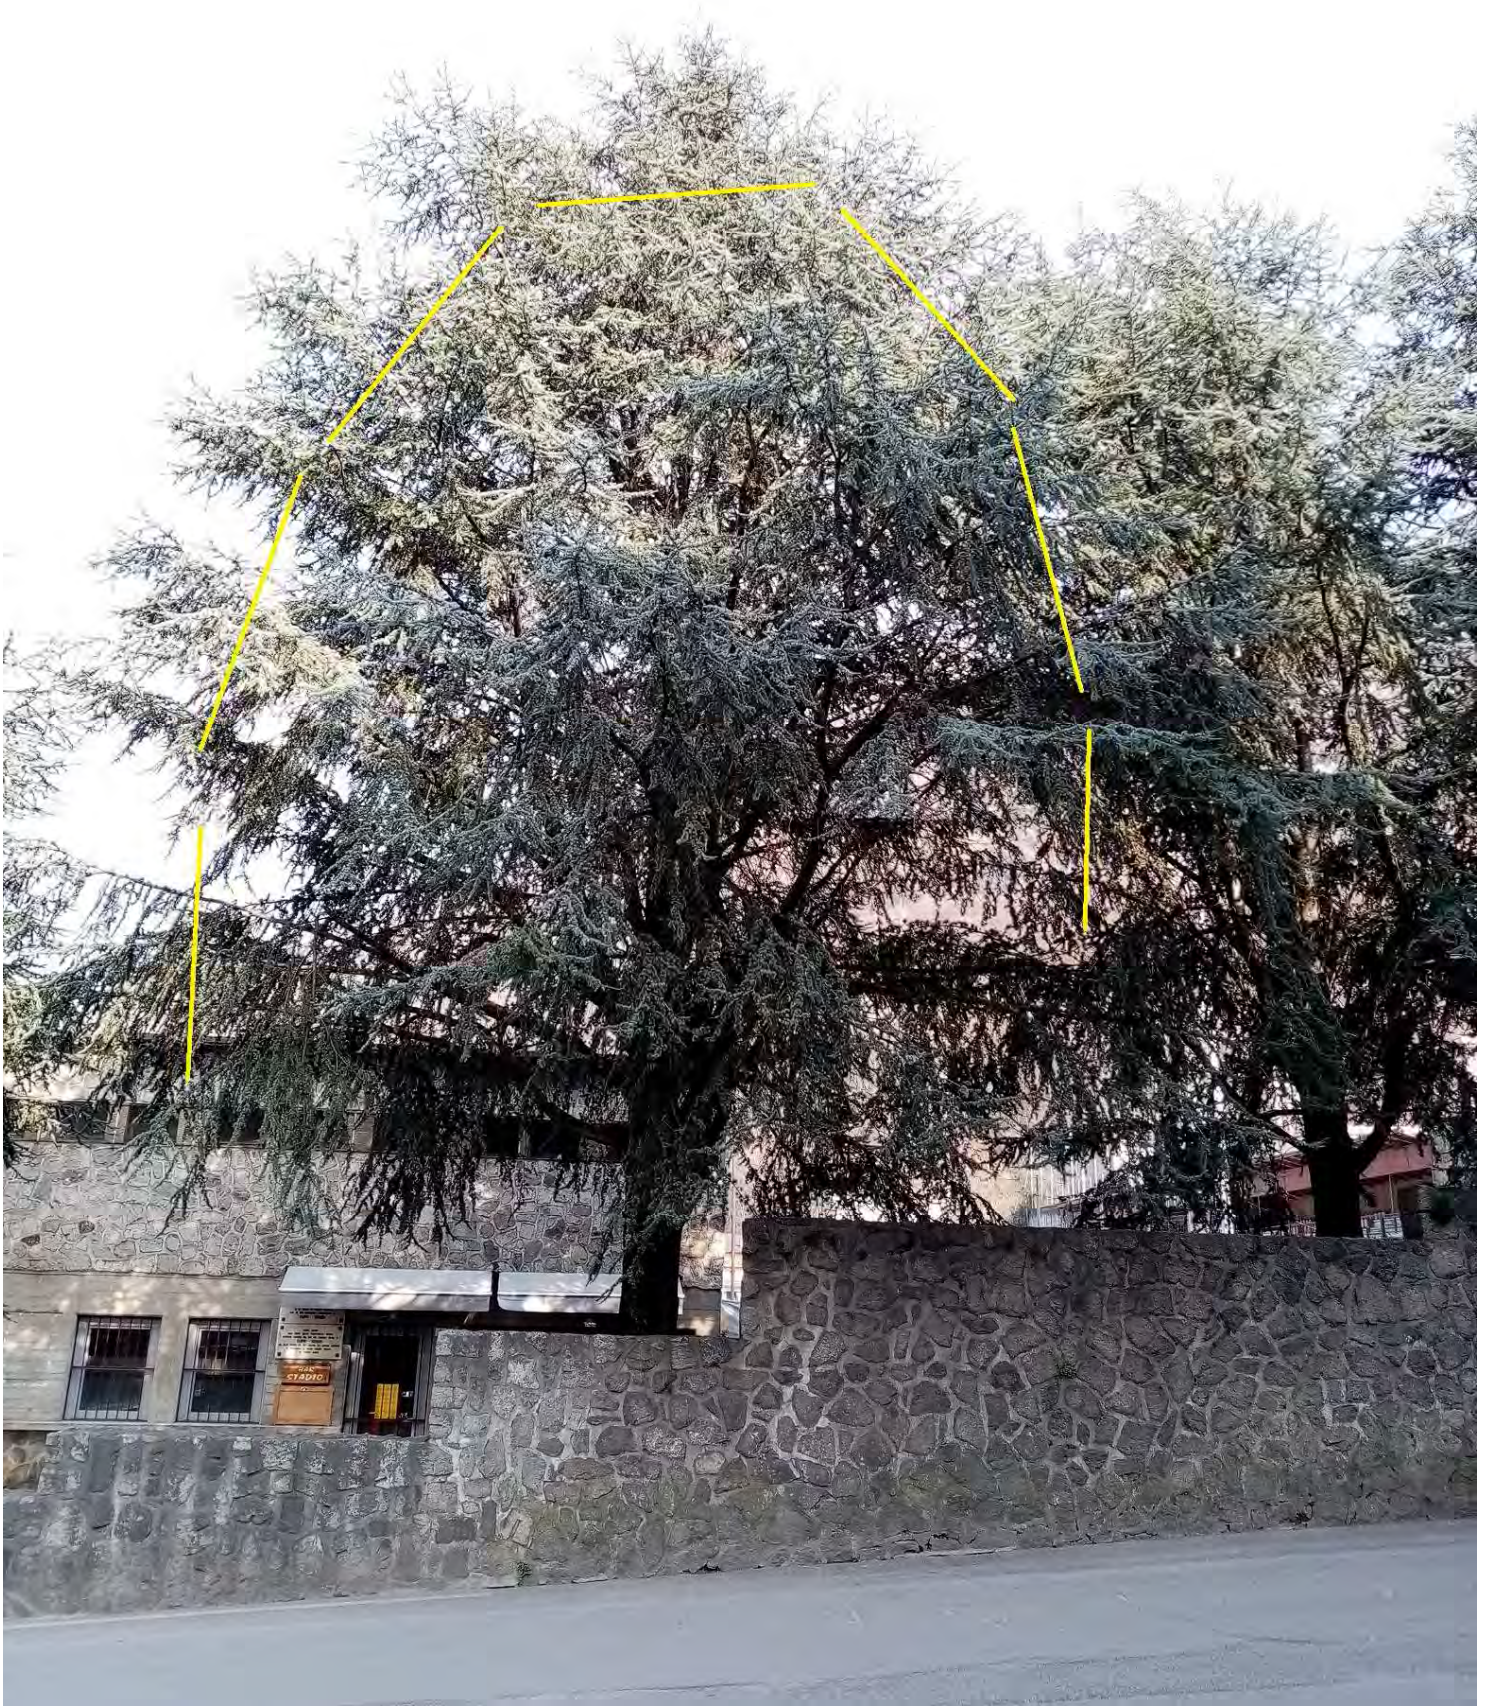
Potatura di richiamo sull'albero 6

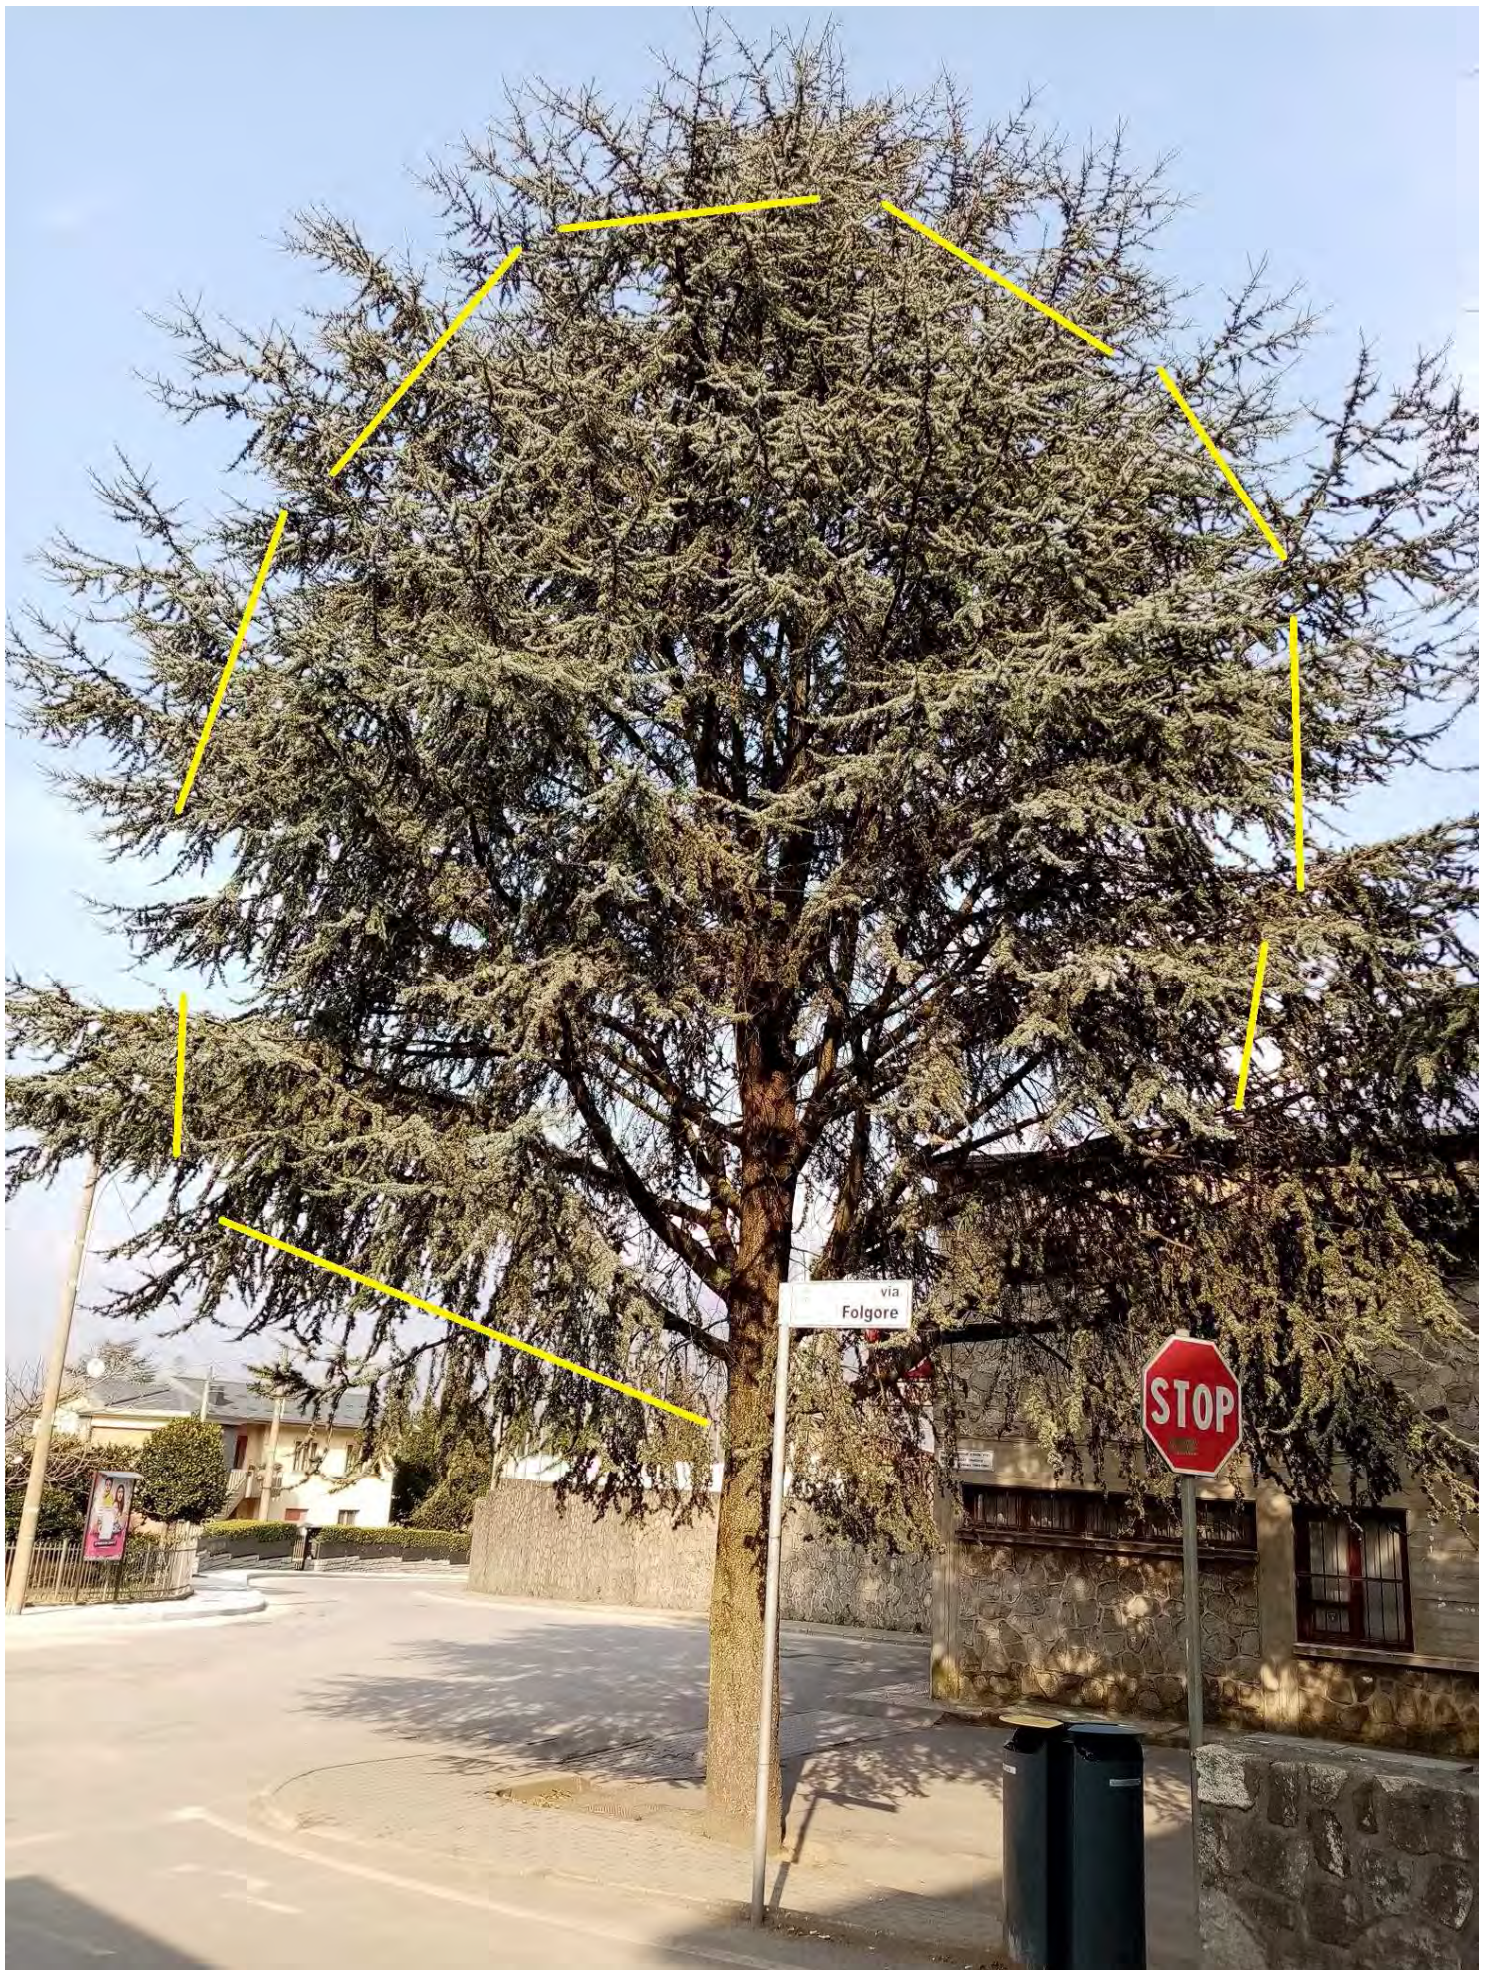
Potatura di richiamo sull'albero 7

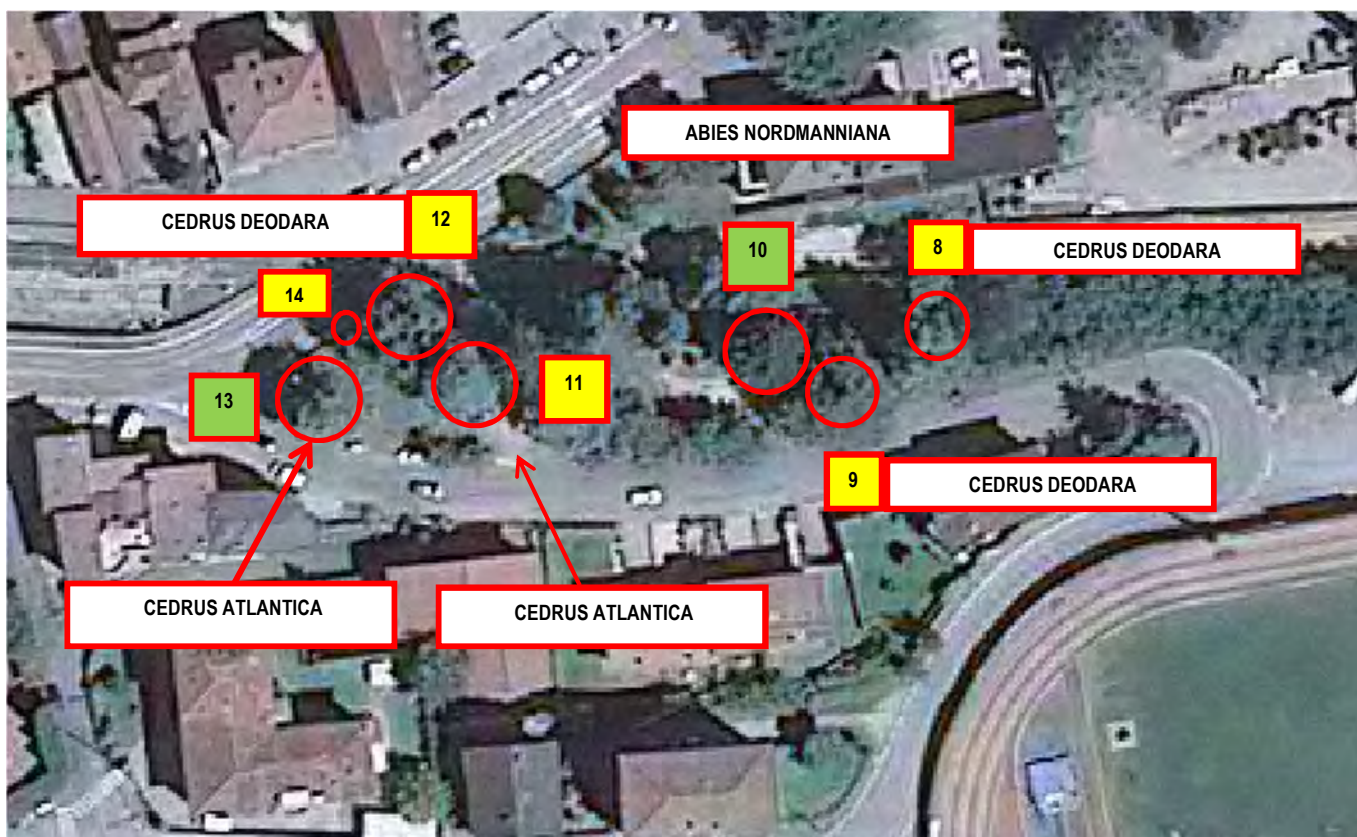
PARCHEGGIO FERROVIA: doppio cespo arboreo di conifere ornamentali

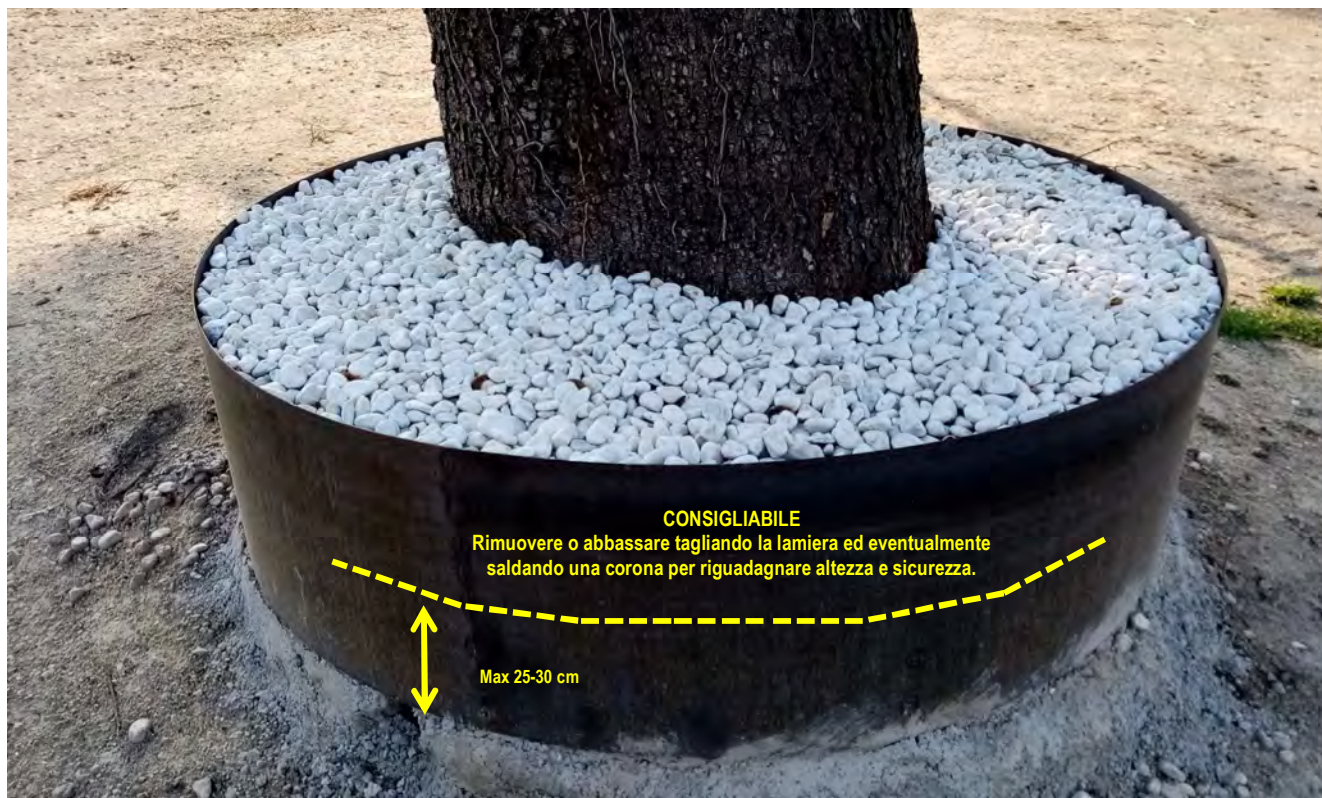
STRUTTURE ALLA BASE DEGLI ALBERI: favoriscono condizioni di marciume al piede

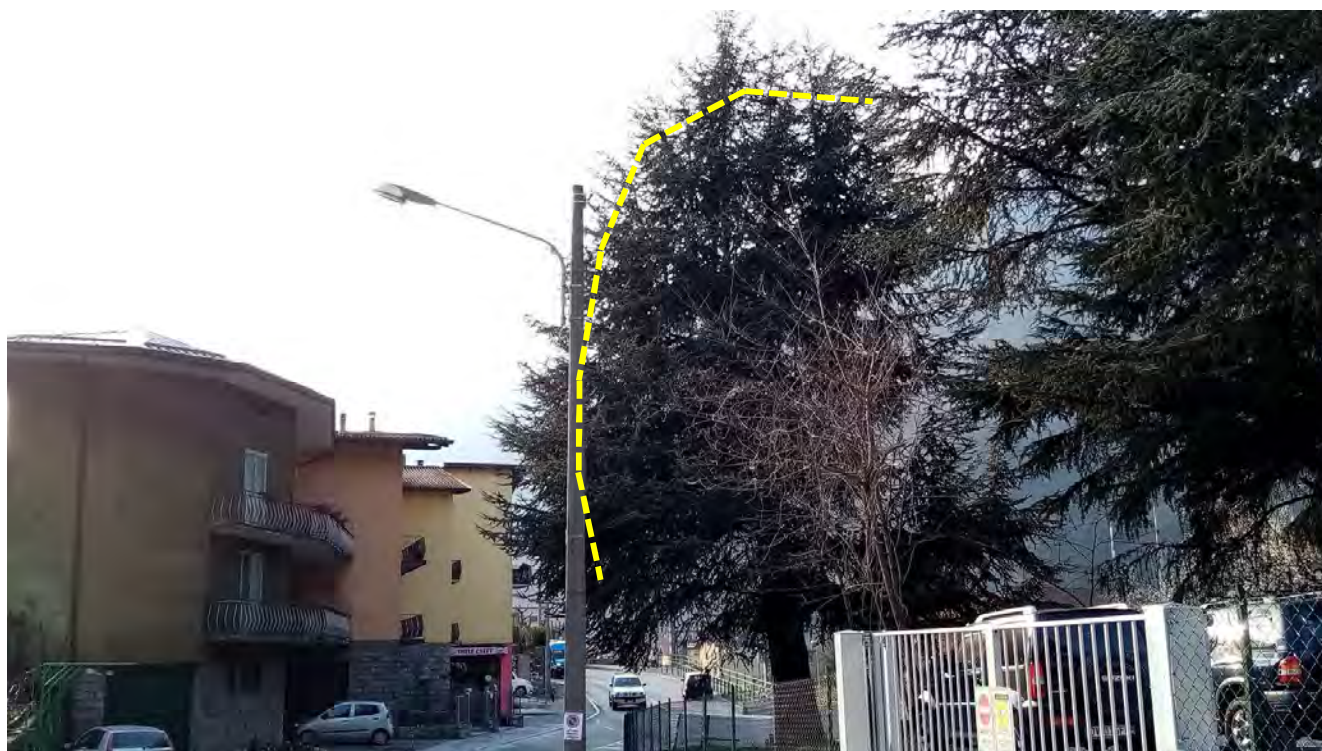
STRUTTURE ALLA BASE DEGLI ALBERI: potature di richiamo per l'albero 13 (riaccentramento del baricentro)

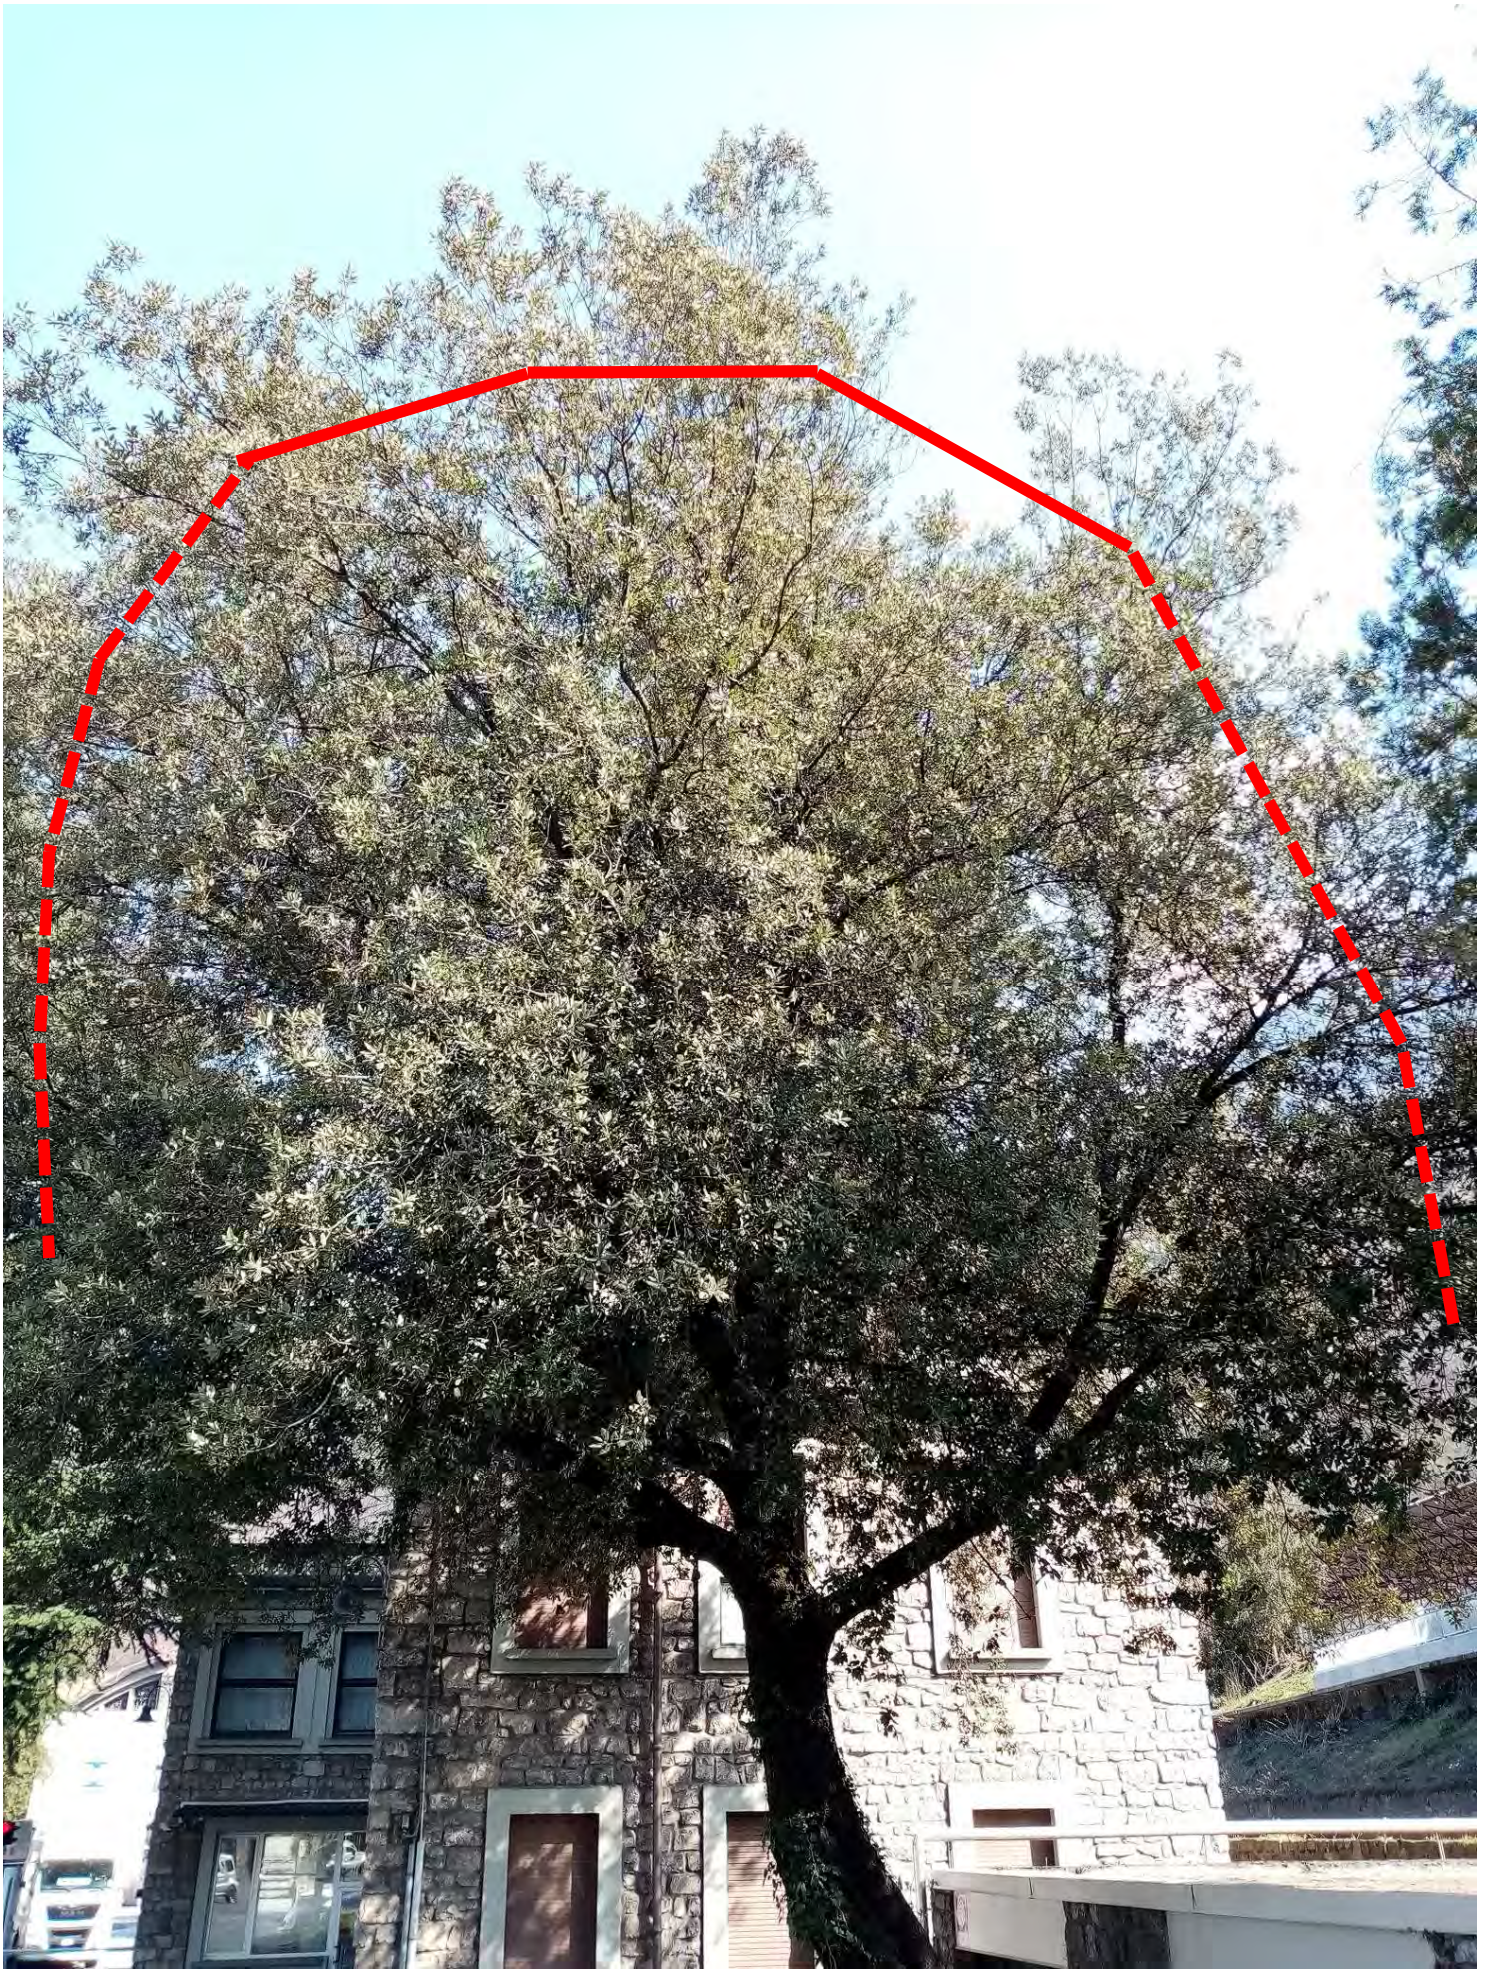
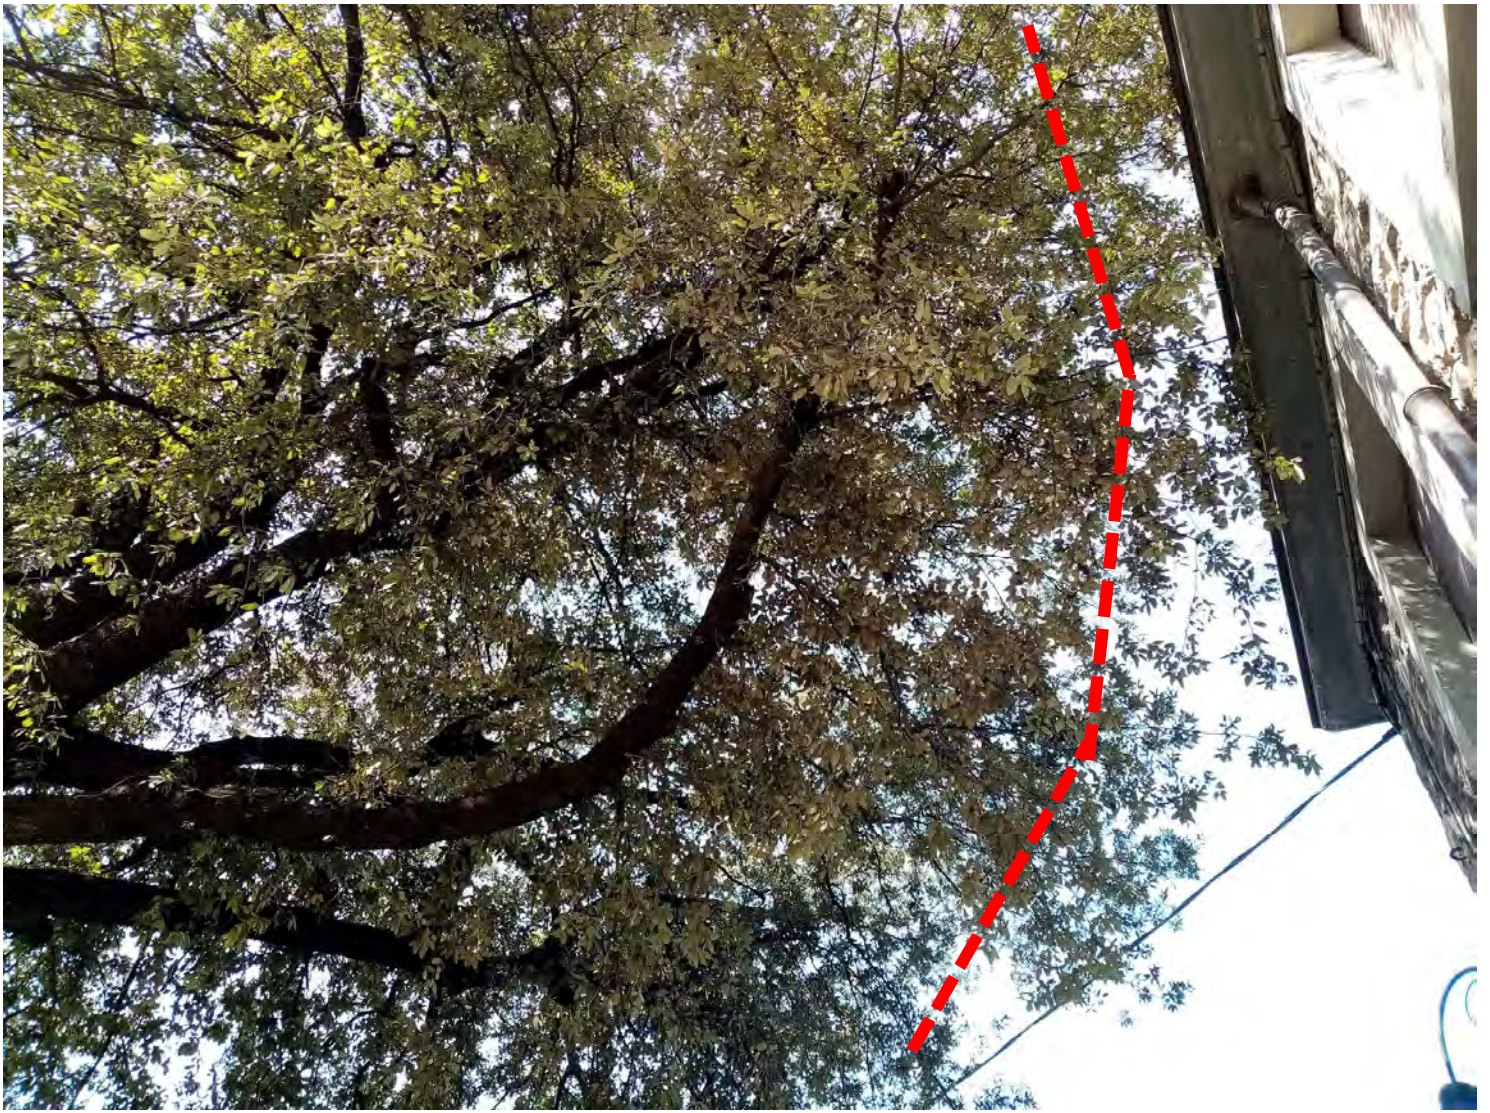
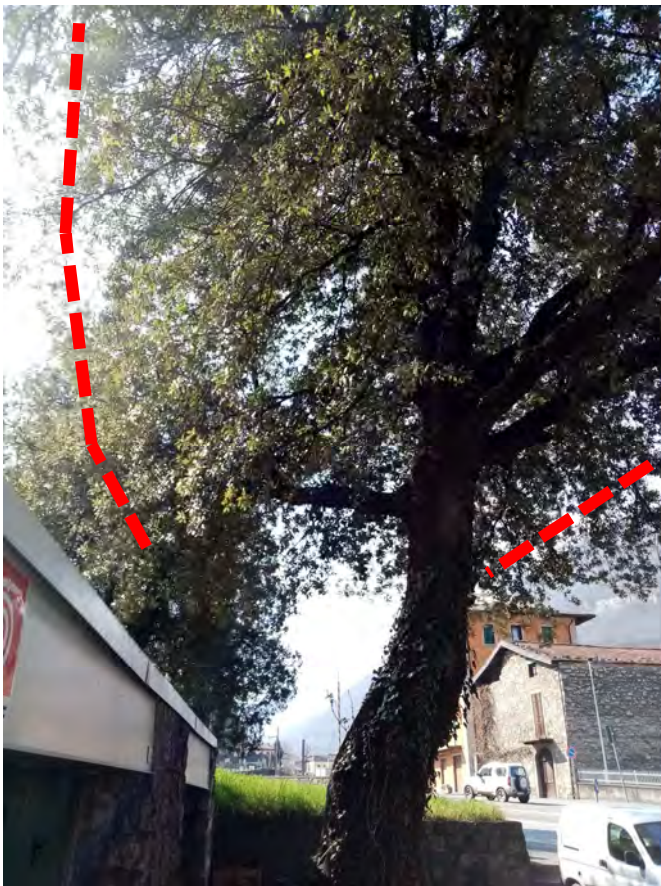
Potatura di richiamo sull'albero 18

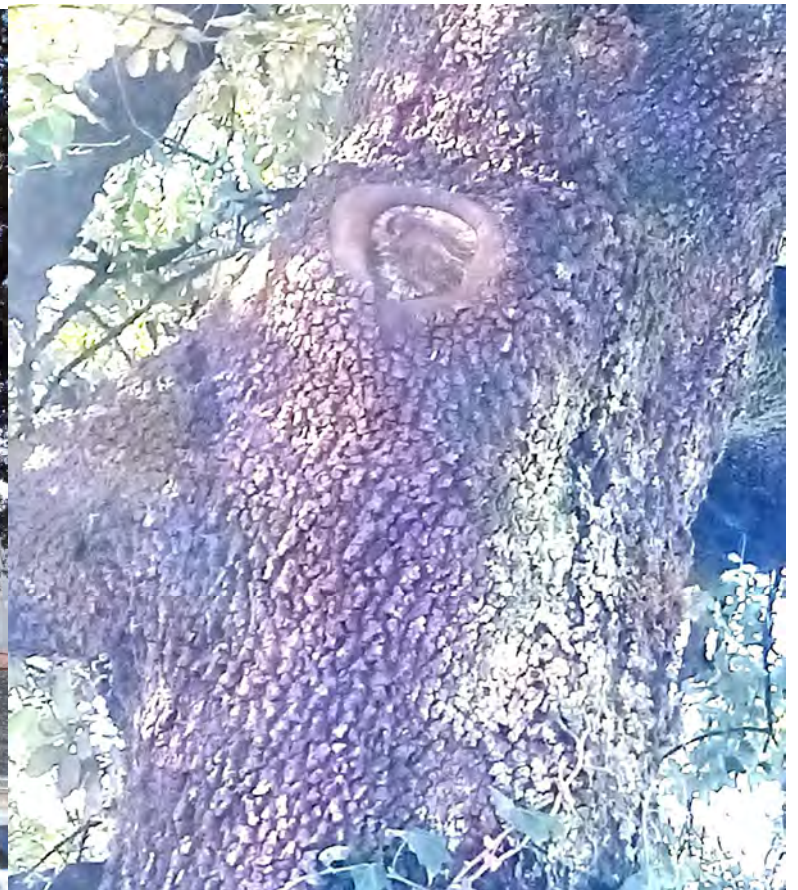
Cicatrizzazione incompleta per taglio di rami troppo grossi sull'albero 18

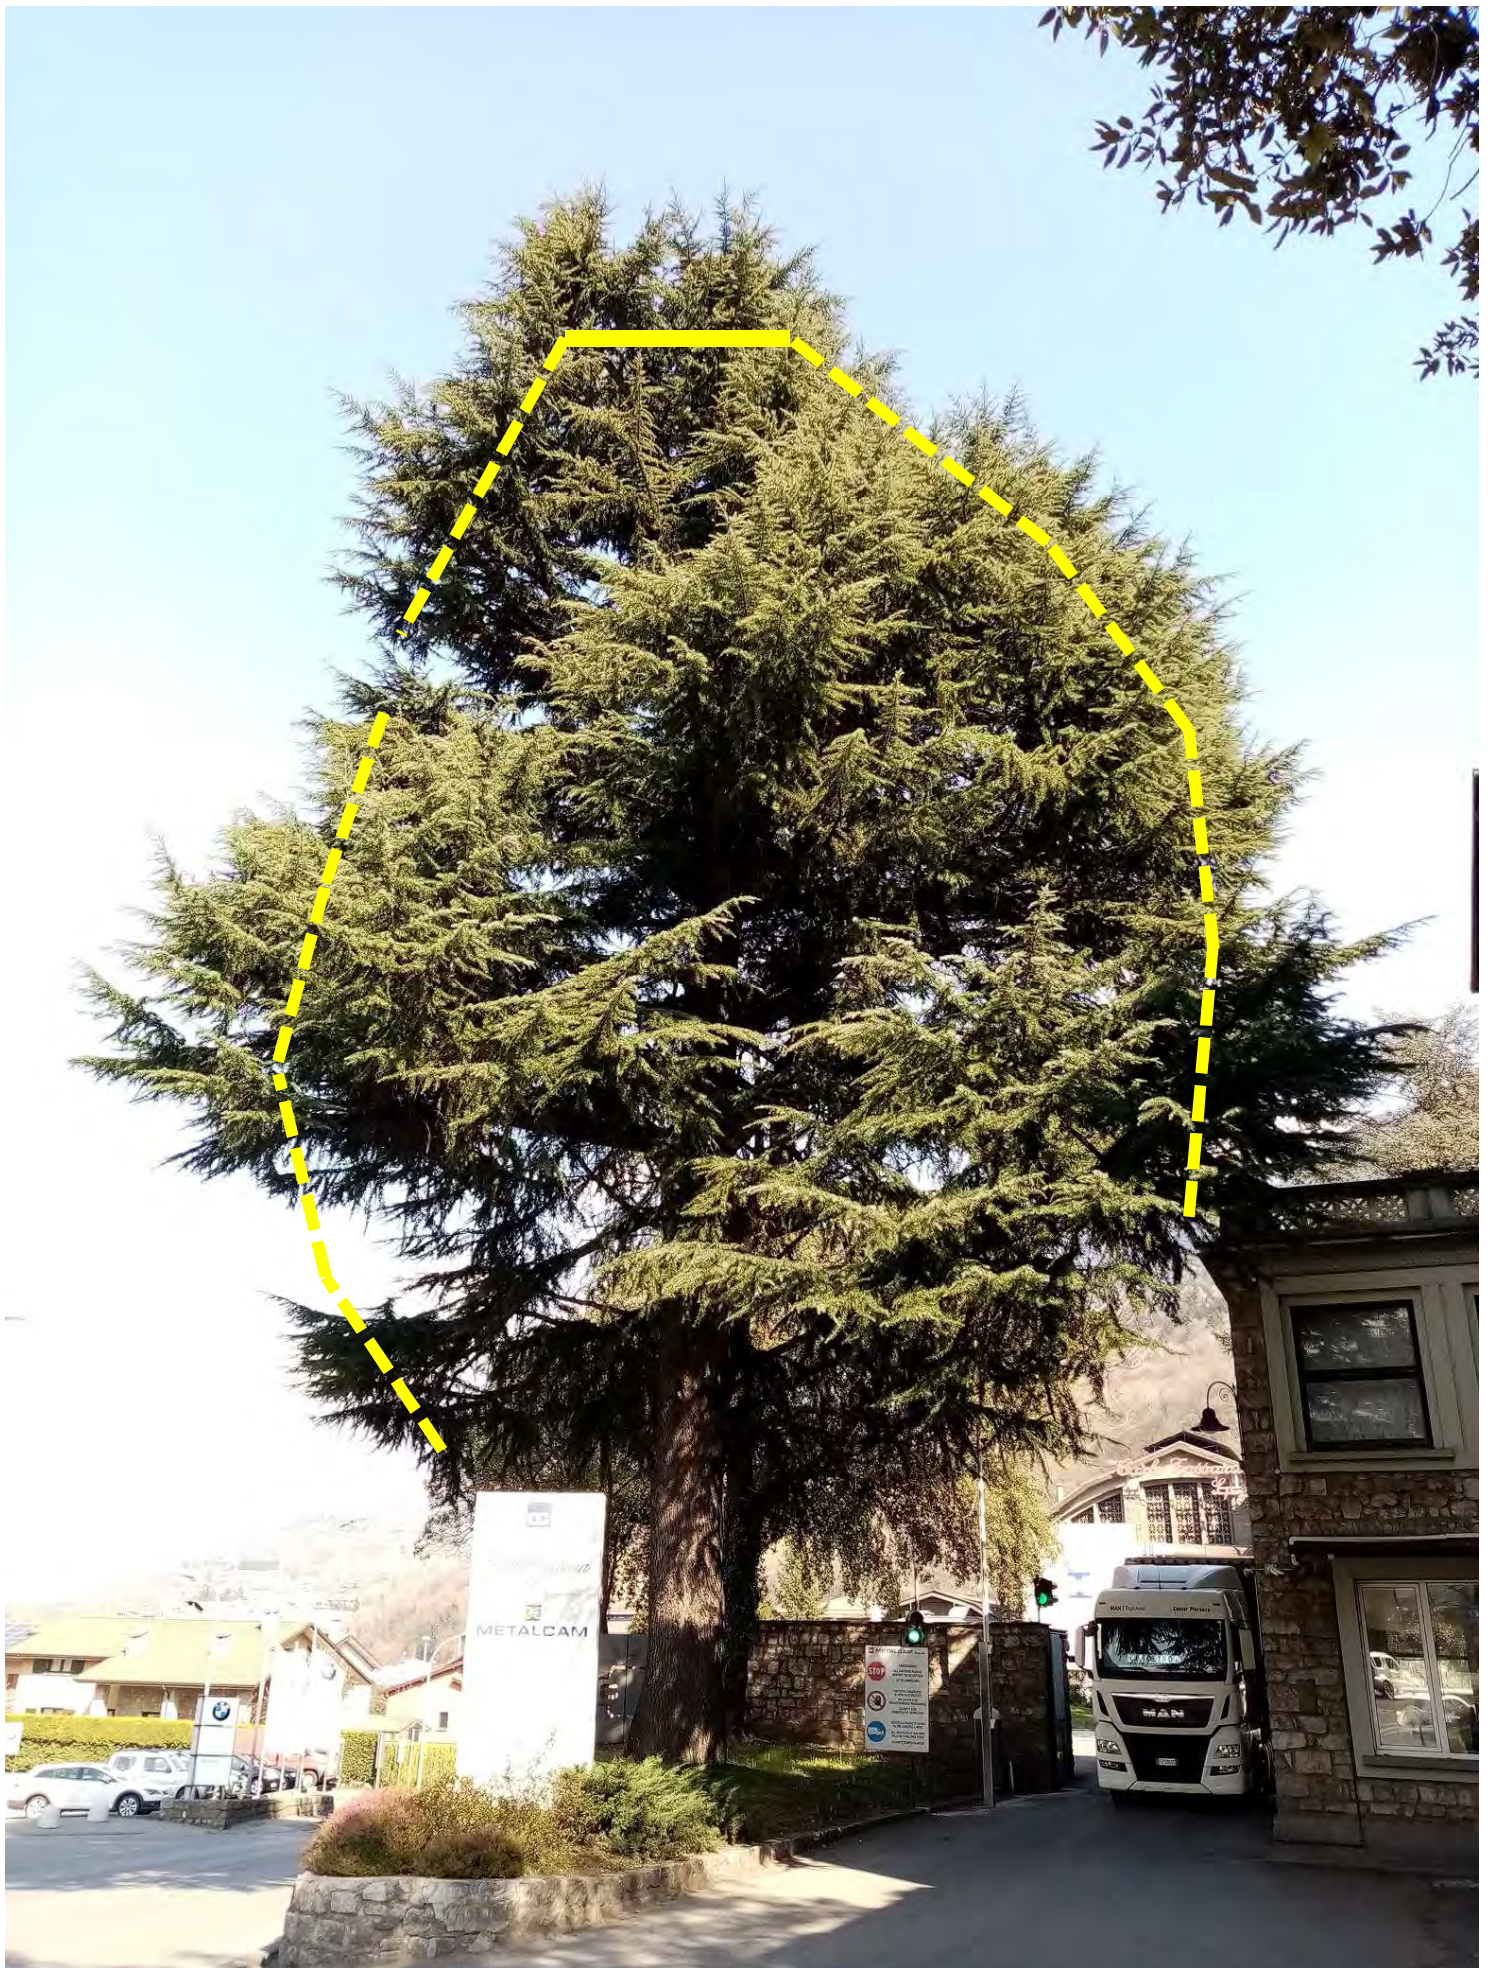
Svettatura e potatura di richiamo sull'albero 18
