Comunità Montana di Valle Camonica  
Piazza Tassara n. 3, 25043 Breno (Bs)  
Tel. 0364-324011 - Fax 0364-22629

**LINEE DI INDIRIZZO GESTIONALE**  
per il corredo arboreo della METALCAM s.p.a.  
a Breno (BS)

Il Progettista  
Dott. For. Alessandro Ducoli

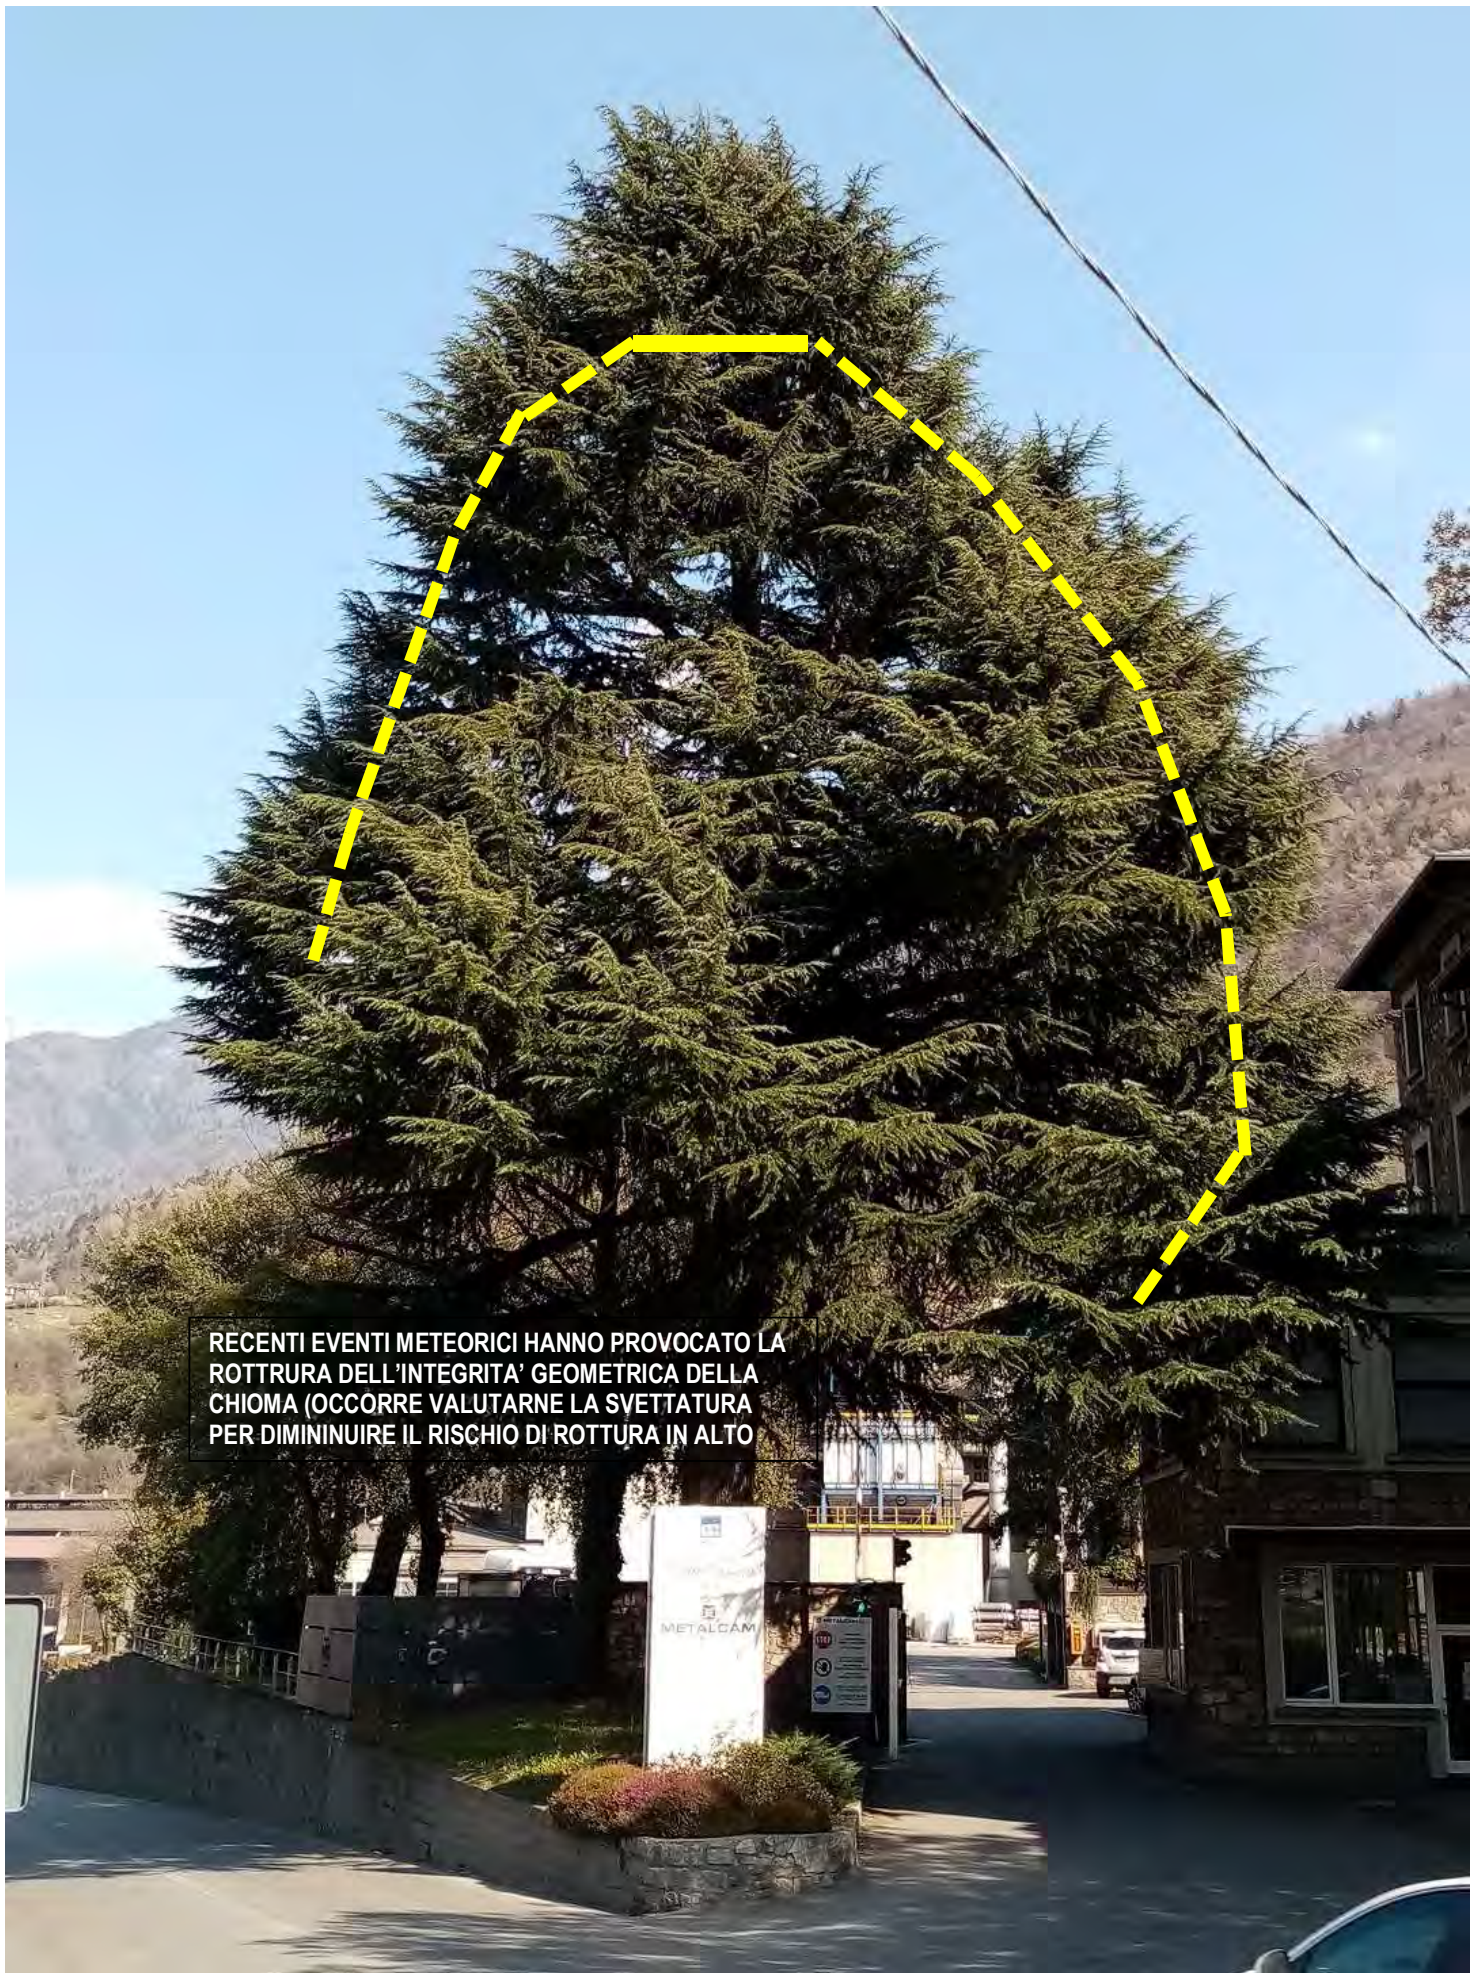
RECENTI EVENTI METEORICI HANNO PROVOCATO LA  
ROTTURA DELL'INTEGRITA' GEOMETRICA DELLA  
CHIOMA (OCCORRE VALUTARNE LA SVETTATURA  
PER DIMINUIRE IL RISCHIO DI ROTTURA IN ALTO

Svettatura e potatura di richiamo sull'albero 18

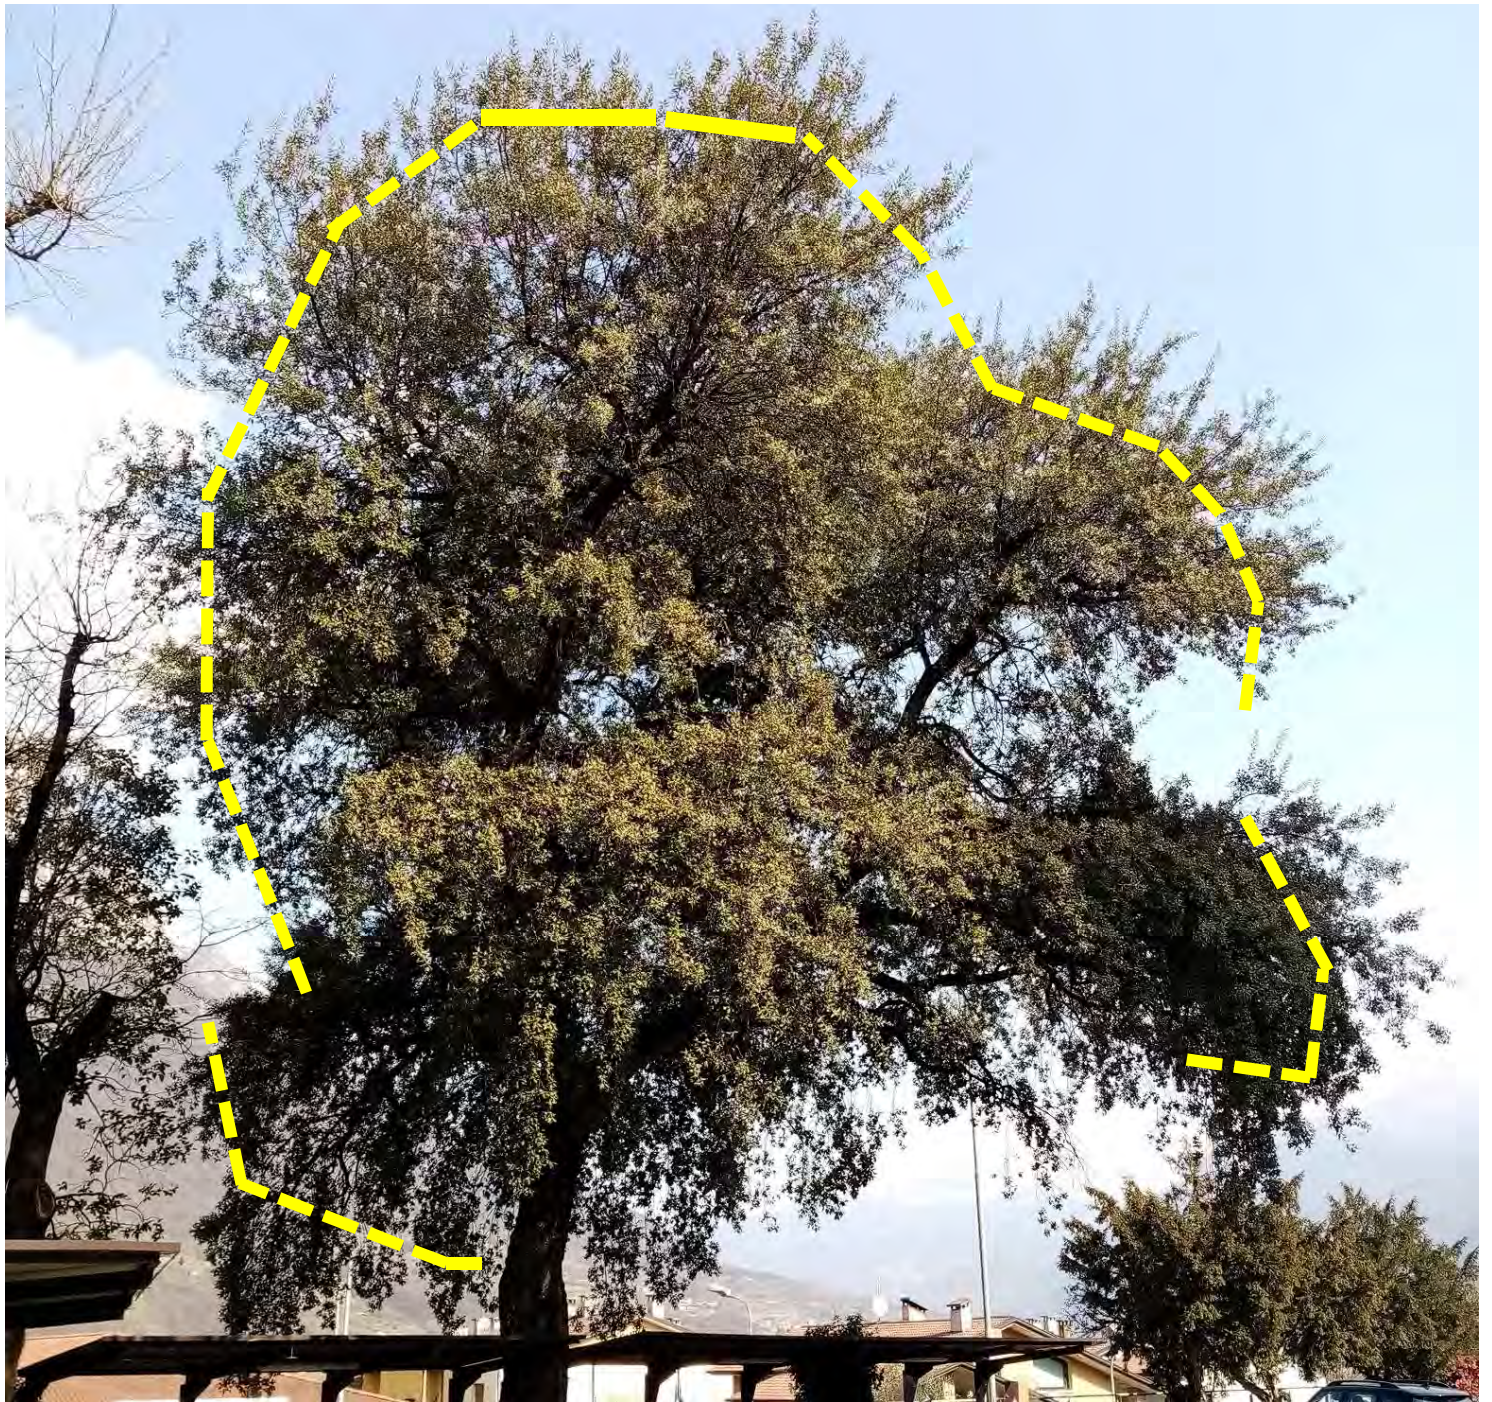
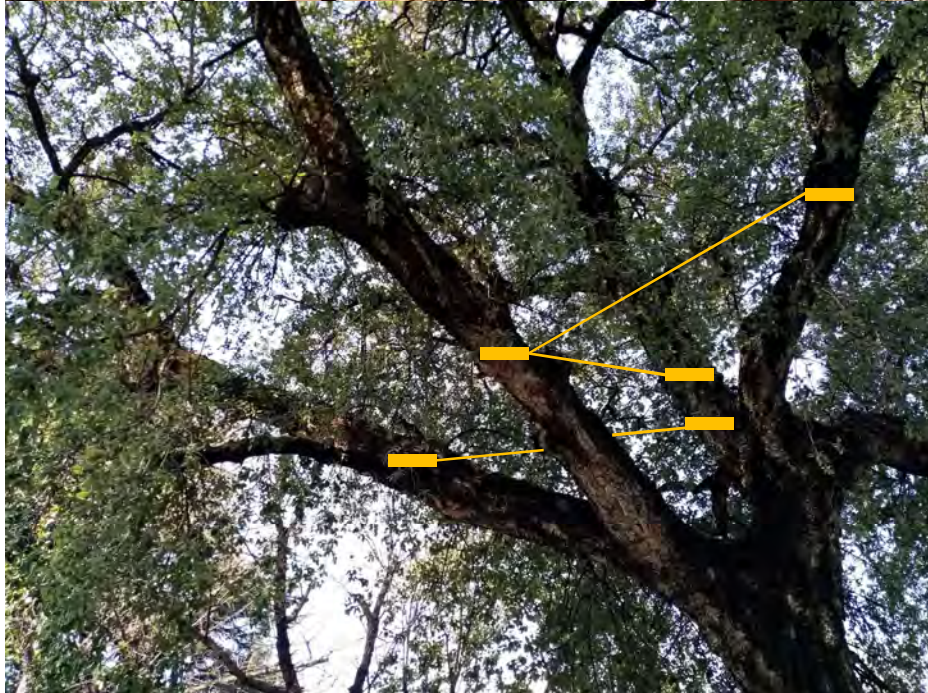
Le due branche basse dell'albero sono oggettivamente problematiche per il rischio di rottura.

**MANTENIMENTO:** il valore dell'albero ne suggerisce il mantenimento (legature di sicurezza) e la valorizzazione (ridefinizione dello spazio di terreno). Appare opportuna una progettazione specifica (ancoraggi rami ed eventuale sostegno per le due branche più basse).

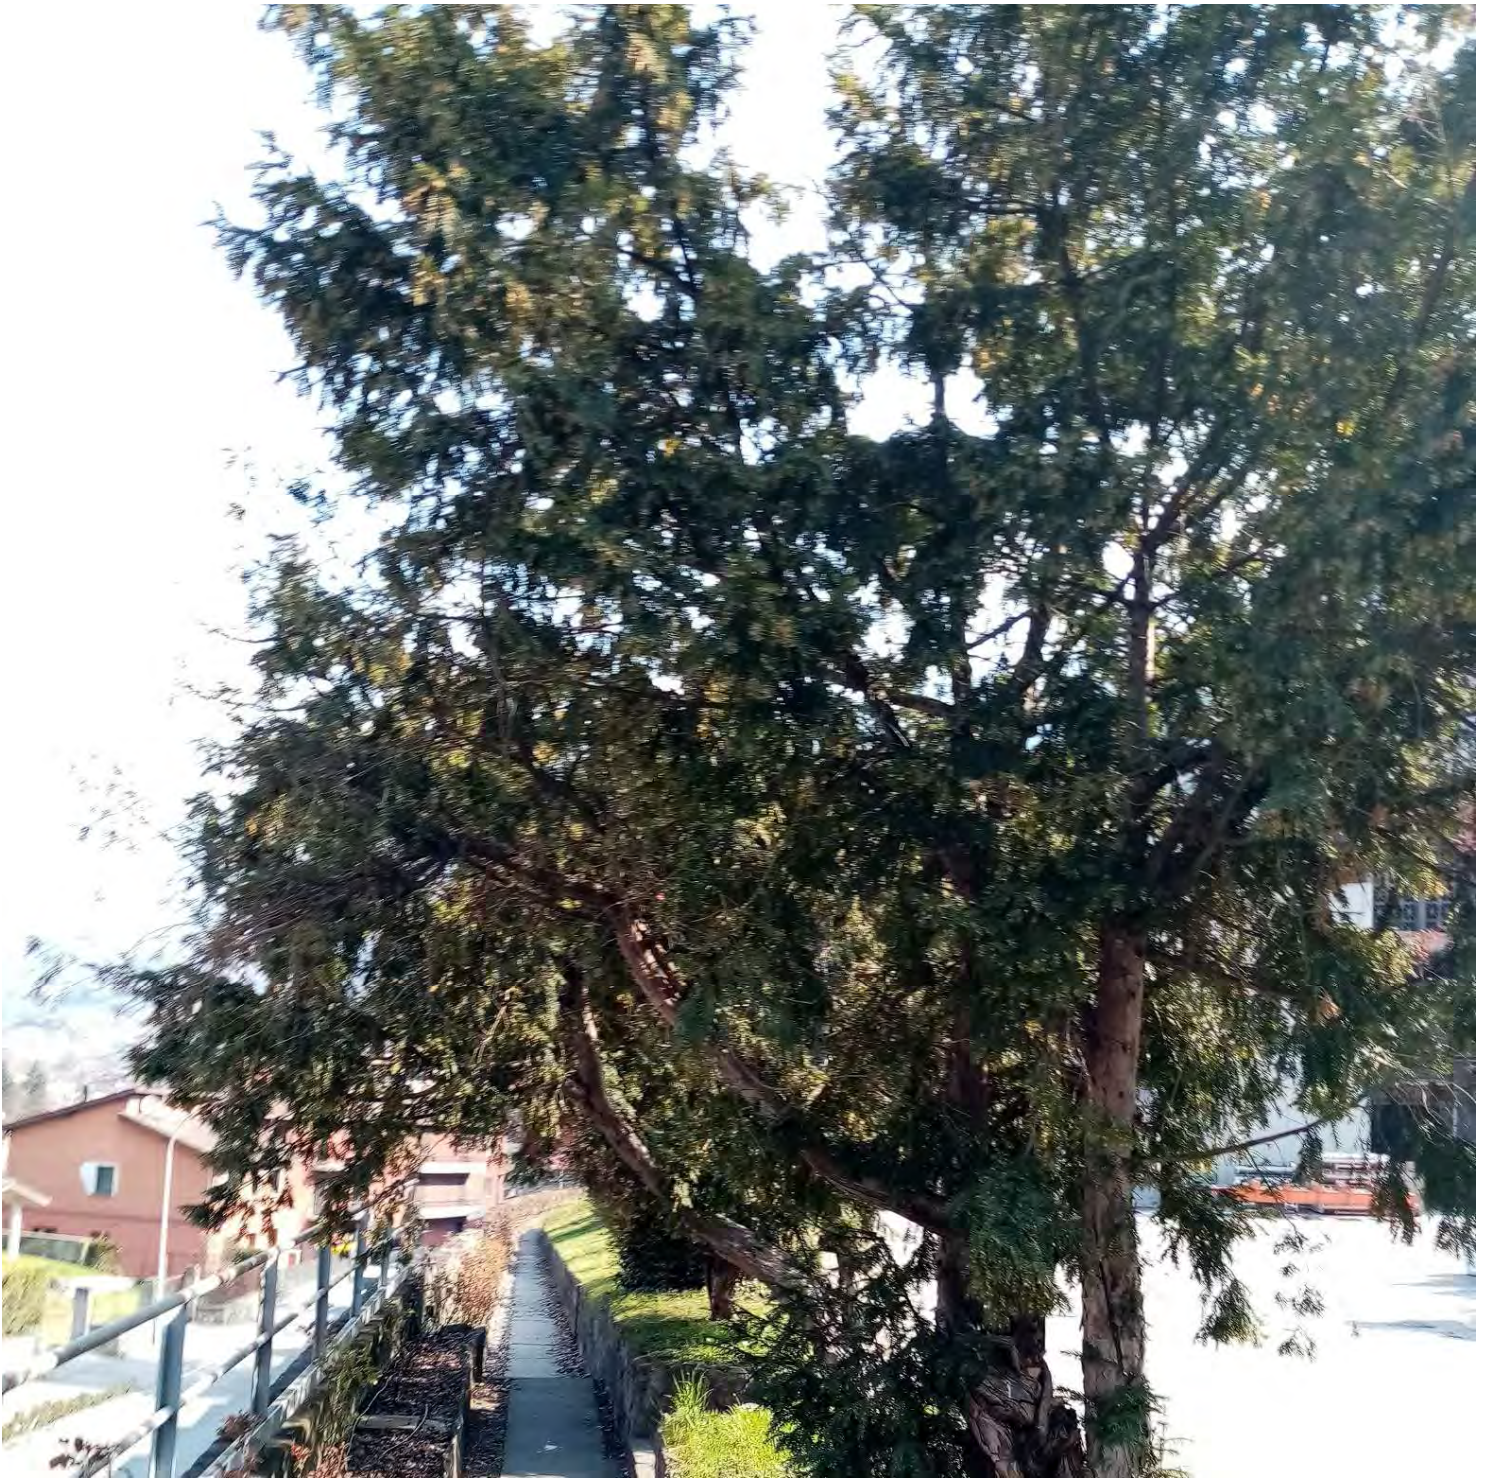
Nel medio periodo dovrà essere verificata l'interazione radicale con le aiuole (il continuo contenimento a siepe delle chiome dovrebbe rallentare l'espansione orizzontale delle radici).

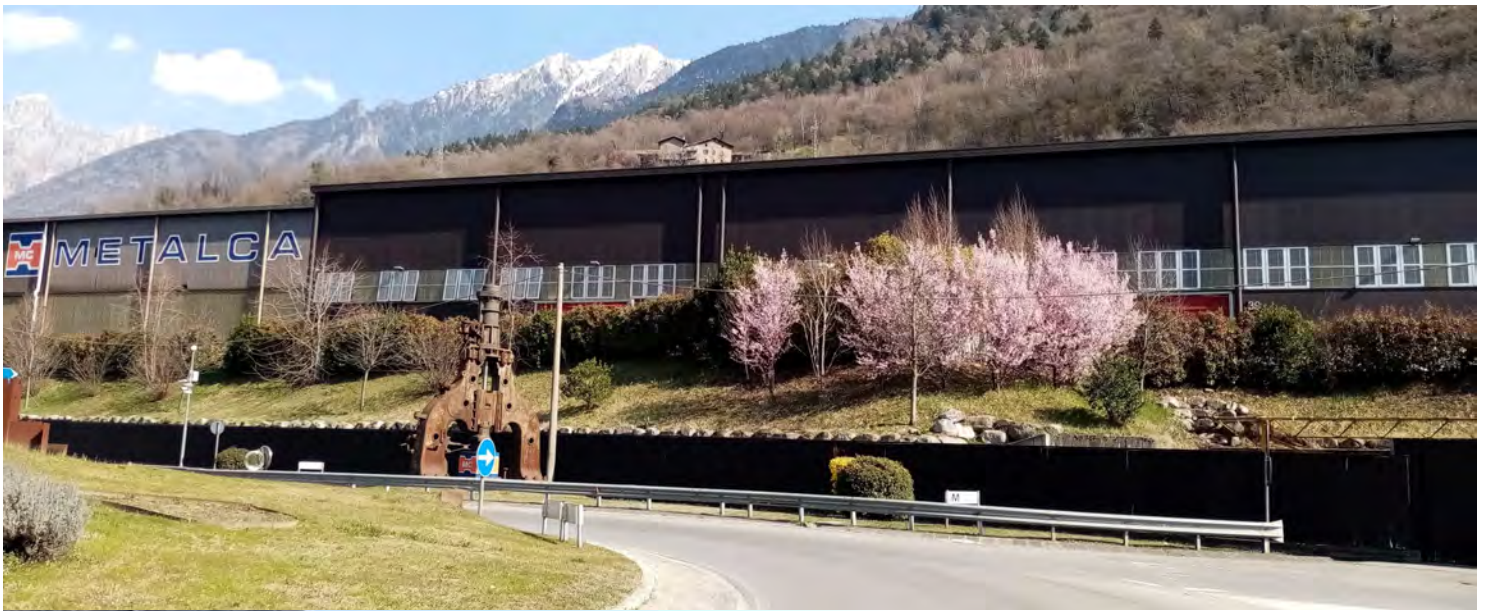
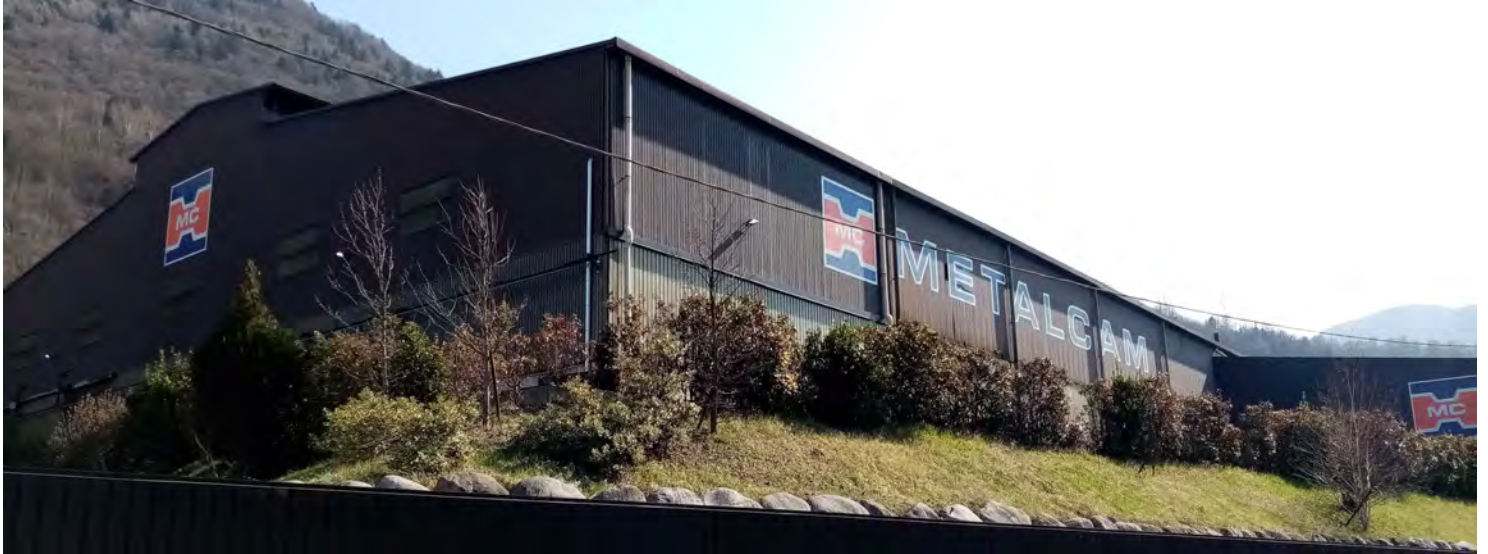
Siepi e alberi in località "rotonda Onera". Molto ben tenute e in fase ancora giovane di consolidamento vegetativo. Proseguire con la gestione, avendo cura di "guidare" le chiome dei pruni e degli alberi messi a dimora, affinché non intervenga concorrenza intraspecifica e ne sia valutato l'accrescimento in altezza (svetature). Siepe di *Photinia sp.* in gestione ordinaria a siepe.
