6. L'INTERVENTO DI SALVAGUARDIA DEL PARCO

L'INTERVENTO DI SALVAGUARDIA DEL PARCO

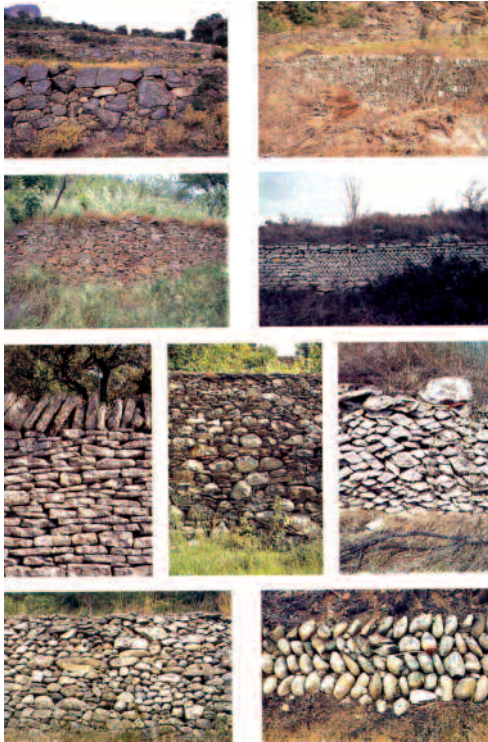
Esempi di tessiture del paramento murario

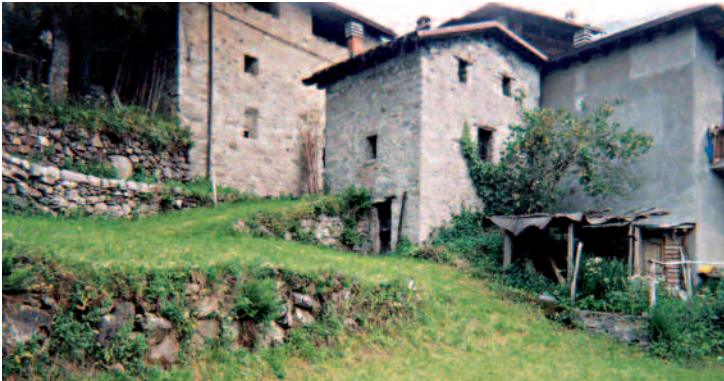
Rampe di collegamento tra terrazzi

I collegamenti tra terrazzi avvengono solitamente attraverso rampe poste trasversalmente al muro lungo il profilo o a margine del terrazzo. Esse consentivano, e consentono, l'accesso al campo da parte del carro per il trasporto del fieno e delle macchine per la lavorazione dei campi.

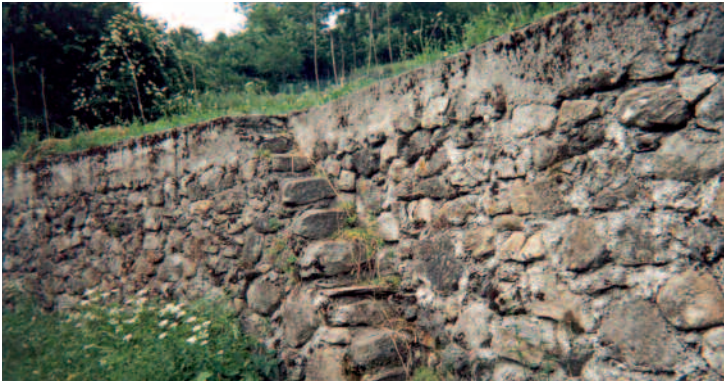
Scala di collegamento tra terrazzi

Dato lo scarso sviluppo longitudinale dei terrazzi, poco frequente è l'uso di scale in pietra costruite nel muro per facilitare l'accesso pedonale ai pianelli superiori, anche se ne sono stati ritrovati alcuni esempi.

Si tratta di scale, costituite da pietre, integrate fra due muretti sfalsati in modo da rientrare gradualmente e costruire così dei gradini. Solitamente sono presenti quando il dislivello tra i terrazzi supera gli 1,5 m.

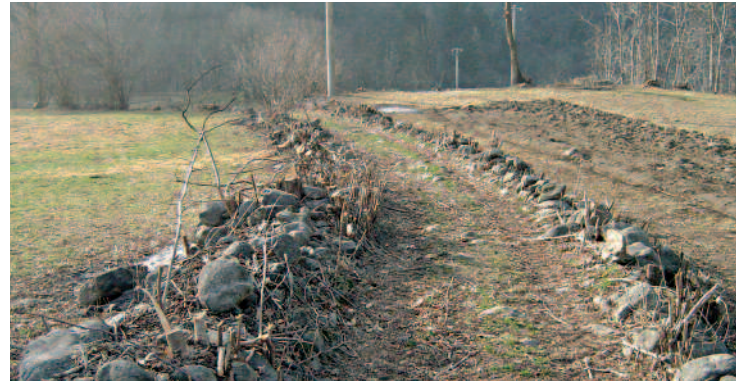
Muri di divisione delle proprietà lungo le strade campestri

Oltre ai muri di sostegno sono presenti anche alcuni muri in pietra a secco di divisione delle proprietà, all'interno dei castagneti (soprattutto nelle aree di Garda e Sonico) e lungo alcune strade di servizio ai campi e all'interno di alcuni prati.

Si tratta di muri a doppia testa che servivano per segnare il confine di proprietà e ostacolare il transito degli animali al pascolo. Ogni agricoltore era responsabile della manutenzione dei propri muri, riparandoli quando crollavano o si dissestavano.

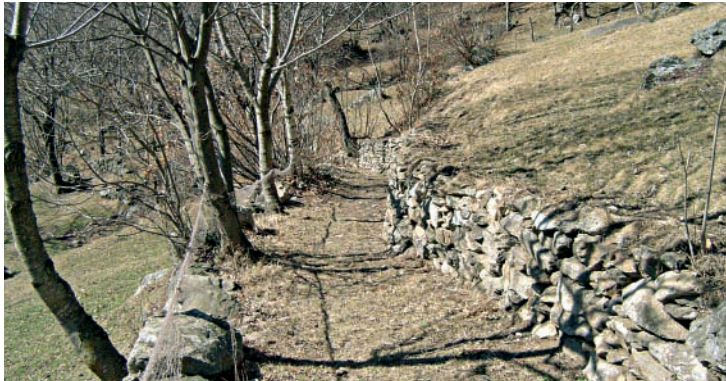
Muri di sostegno per la strada a servizio dei campi

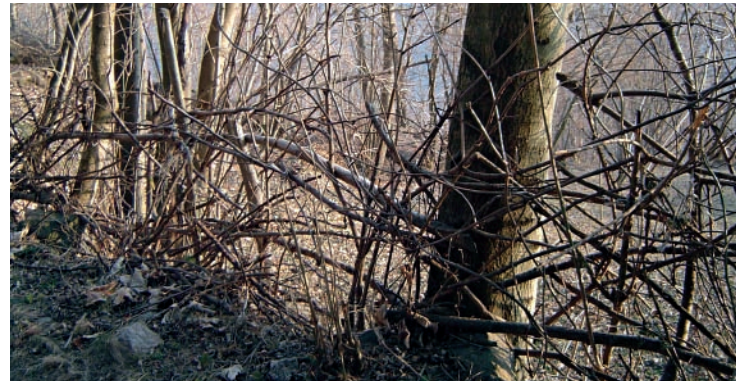
Le recinzioni dei pascoli all'interno del bosco sono talvolta realizzate con ramaglie di legno

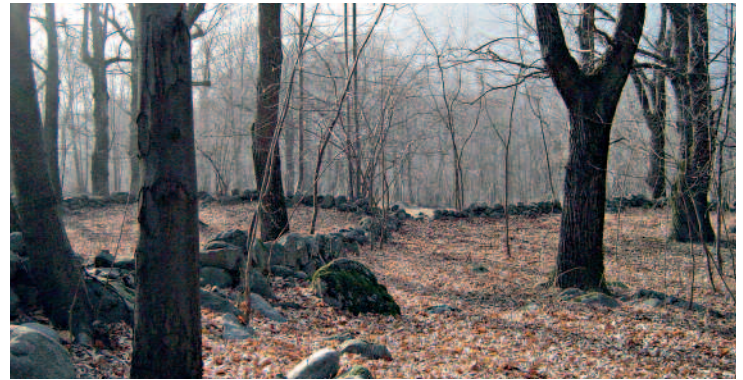
Muri di divisione in un bosco
