PARCO REGIONALE DELL'ADAMELLO

*MONITORAGGIO DI TRE IMPIANTI DI DEPURAZIONE DELLE ACQUE REFLUE NEL
TERRITORIO DEL PARCO*

STAGIONE 2017

RAPPORTO DI MONITORAGGIO

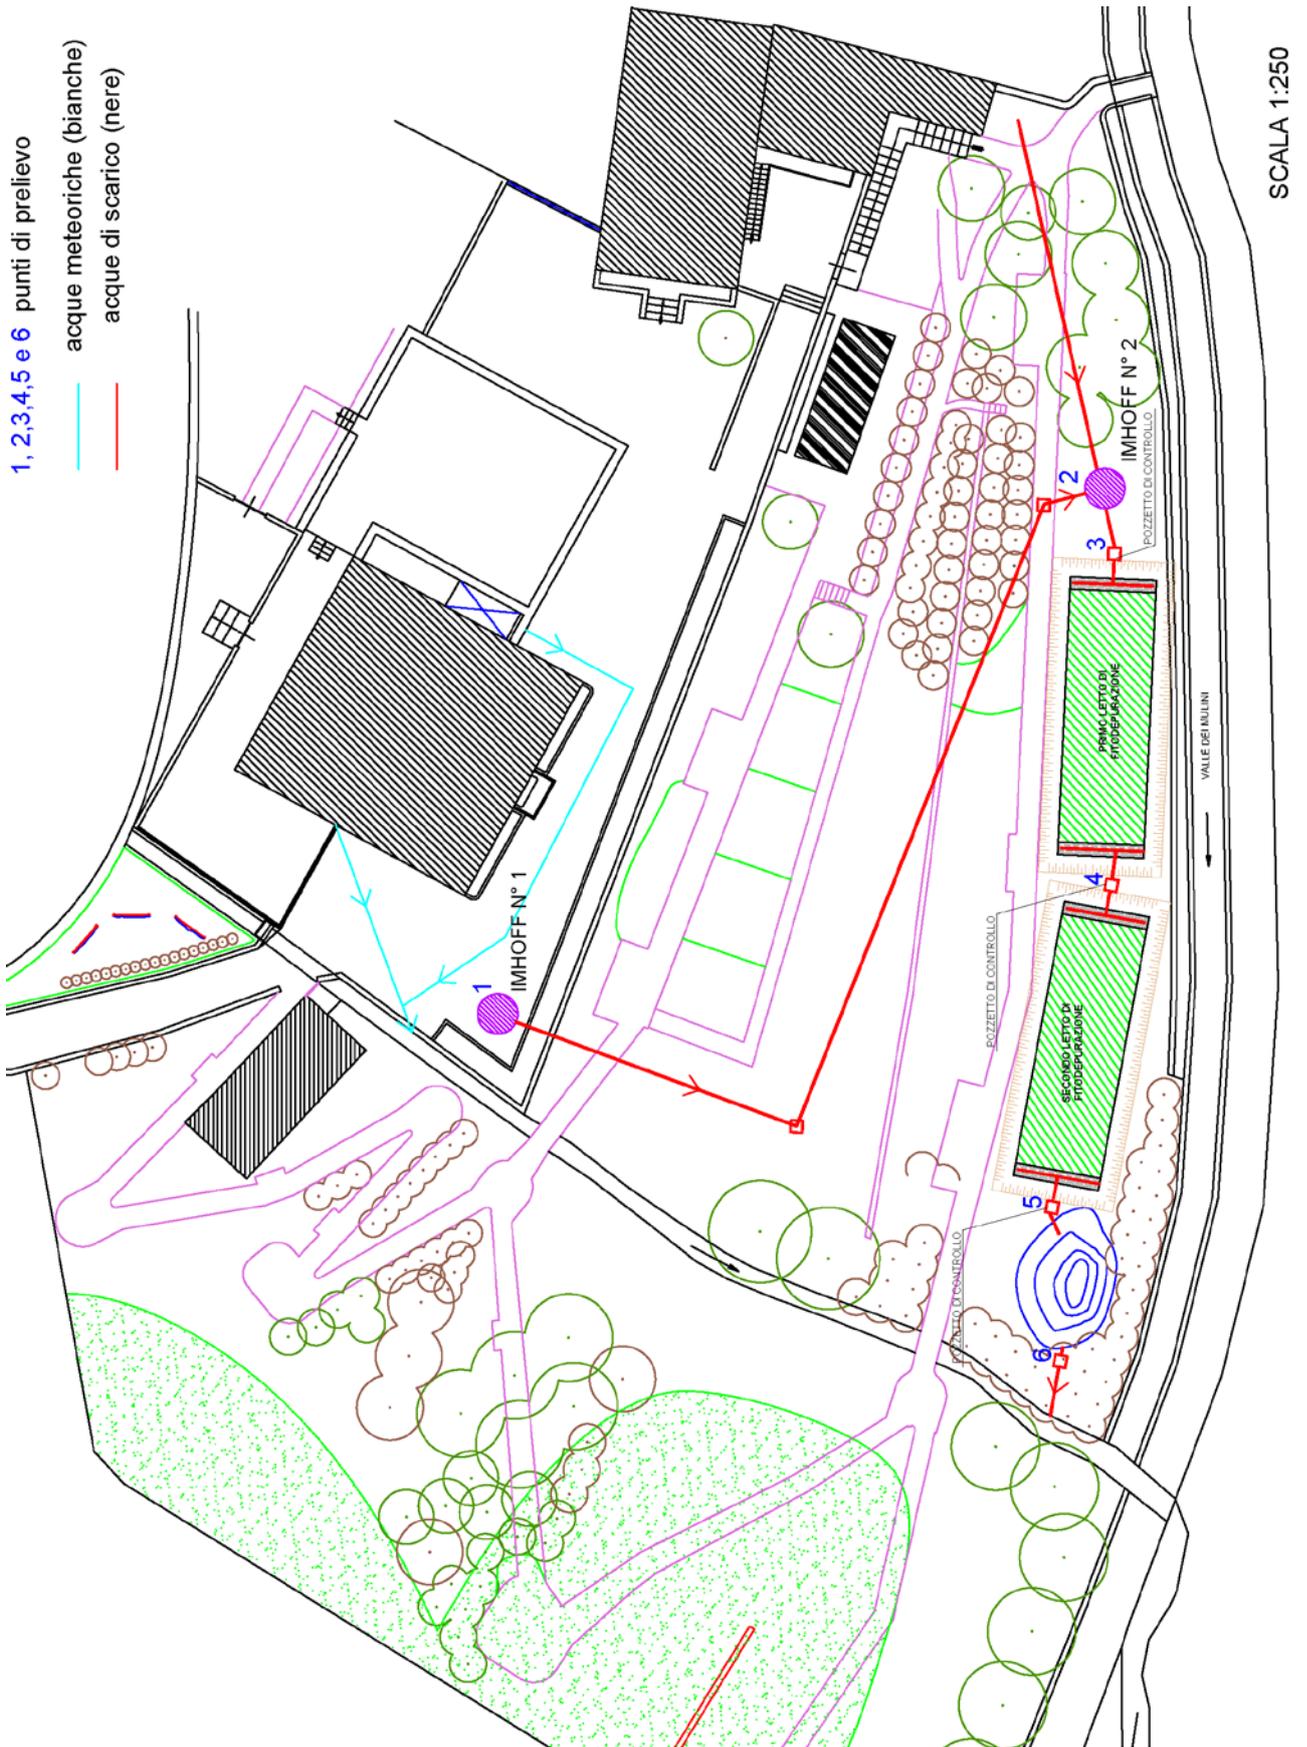
FIGURA 1 - IMPIANTO DI CEVO - SCHEMA DI FUNZIONAMENTO

L'impianto di fitodepurazione è stato dimensionato per servire 50 A.E. risultanti dalle attività ricettive in essere alla Casa del Parco. L'impianto di Cevo, costituito da due letti di fitodepurazione in serie a flusso suborizzontale, è costituito dalle seguenti parti principali:

1. nuova fossa Imhoff posizionata a monte dei due letti che integra quella già presente prima dell'intervento;
2. due letti di fitodepurazione in serie formati da:

- ✓ substrato di zeolite con diametro specifico 8-10 mm;
 - ✓ larghezza utile del letto: 15,30 m, lunghezza utile del letto: 4,70 m;
 - ✓ superficie complessiva: 144 m² (72 X 2), superficie specifica per A.E.: circa 3 m²/A.E.;

- ✓ pendenza media del fondo: 1%;
 - ✓ profondità media del medium (zeolite): 70 cm.
 - ✓ sistema di distribuzione del refluo lungo tutta la larghezza del letto con tubazione disperdente in PVC (diametro 160 mm);

- ✓ la dispersione del refluo avviene in materiale grossolano (gabbionata con materiale inerte di granulometria compresa tra i 50-200 mm di diametro);

- ✓ sistema di raccolta dell'effluente costituito da una tubazione drenante perforata lungo la larghezza del letto (sul lato opposto rispetto alla distribuzione) e immersa in una zona drenante di materiale grossolano (formata da materiale inerte di granulometria compresa tra i 50-100 mm di diametro);

- ✓ impermeabilizzazione del fondo con manto sintetico dello spessore di 1,5 mm per evitare la percolazione diretta nel suolo del refluo non ancora depurato; il manto è posato sopra un telo anti punzonante;

- ✓ tempo di residenza dei reflui, calcolato in tempo secco, è pari a circa 2 giorni;
 - ✓ specie vegetale impiegata: Cannuccia di palude (*Phragmites australis*).

Le acque depurate, raccolte nel pozzetto di regolazione dei livelli in uscita dal letto, vengono infine recapitate nel pozzetto di controllo e da qui inviate al corpo idrico recettore presente poco più a valle, il Torrente Valle dei Molini che scorre a lato dell'area di intervento.

I punti di campionamento, in riferimento allo schema di Figura 1 corrispondono con:

- 3 USCITA VASCA IMHOFF - INGRESSO PRIMO LETTO DI FITODEPURAZIONE**
- 4 USCITA PRIMO LETTO DI FITODEPURAZIONE - INGRESSO SECONDO LETTO DI FITODEPURAZIONE**
- 5 USCITA SECONDO LETTO DI FITODEPURAZIONE - INGRESSO STAGNO**
- 6 USCITA STAGNO**

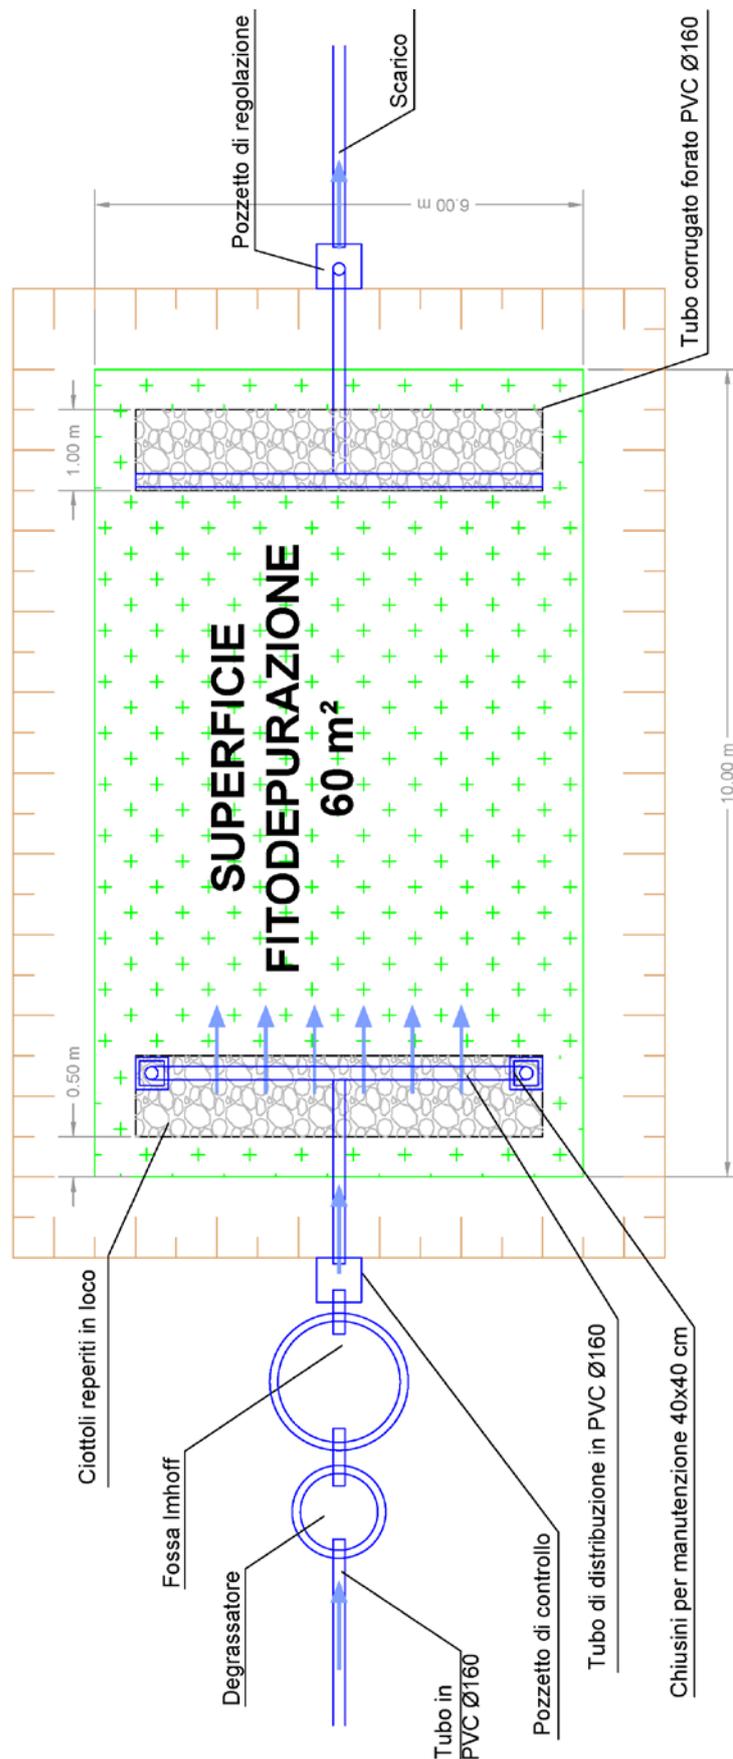
FIGURA 4 - IMPIANTO A SERVIZIO DEL RIFUGIO TONOLINI - SCHEMA DI FUNZIONAMENTO

Il trattamento delle acque reflue prodotte dal Rifugio Tonolini avviene mediante un sistema di fito-pedodepurazione a flusso sub-superficiale orizzontale, a monte del quale sono stati posti un degrassatore, che tratta le sole acque in uscita dalla cucina e una vasca Imhoff.

Il sistema è stato progettato in base ad un carico stimato in 20 A.E.

Il bacino di fito-pedodepurazione presenta le seguenti caratteristiche principali:

- ✓ larghezza del letto di 6 m, lunghezza del letto di 10 m;
- ✓ area superficiale di 60 m²;
- ✓ sistema di distribuzione del refluo lungo tutta la larghezza del letto con tubazione disperdente in PVC (diametro 160 mm);

- ✓ sistema di raccolta dell'effluente costituita da una tubazione drenante perforata lungo la larghezza del letto (sul lato opposto rispetto alla distribuzione) e immersa in una zona drenante di materiale grossolano (formata da materiale inerte di granulometria compresa tra i 50-100 mm di diametro);

- ✓ impermeabilizzazione del fondo con manto in HDPE dello spessore di 2 mm ($K_s < 10^{-8}$ cm/s) per evitare la percolazione diretta nel suolo del refluo non ancora depurato; il manto verrà posato sopra un telo anti punzonante;

- ✓ strato di separazione tra zeolite e terreno naturale grazie alla fornitura di biostuoia in fibra di cocco con grado di copertura 100 %;
- ✓ materiale principale di riempimento costituito da **zeolite** (substrato attivo che permette di ridurre la superficie utile per abitante equivalente da 6 m² a 3 m²);

- ✓ tempo di residenza dei reflui, calcolato in tempo secco, è pari a circa 2 giorni;
- ✓ specie vegetali impiegate: specie erbacee autoctone tra cui *Senecio cordatus*, *Leucanthemopsis alpina*, *Chenopodium bonus henricus*; *deschampsia caespitosa* e *trichophorum caespitosum*; nel corso del tempo *deschampsia caespitosa* e *trichophorum caespitosum* sono diventate le specie dominanti nell'area occupata dal letto di trattamento.

I punti di campionamento, in riferimento allo schema di Figura 4 corrispondono con:

IMHOFF USCITA VASCA IMHOFF - INGRESSO LETTO DI FITO-PEDODEPURAZIONE

SCARICO USCITA LETTO DI FITO-PEDODEPURAZIONE

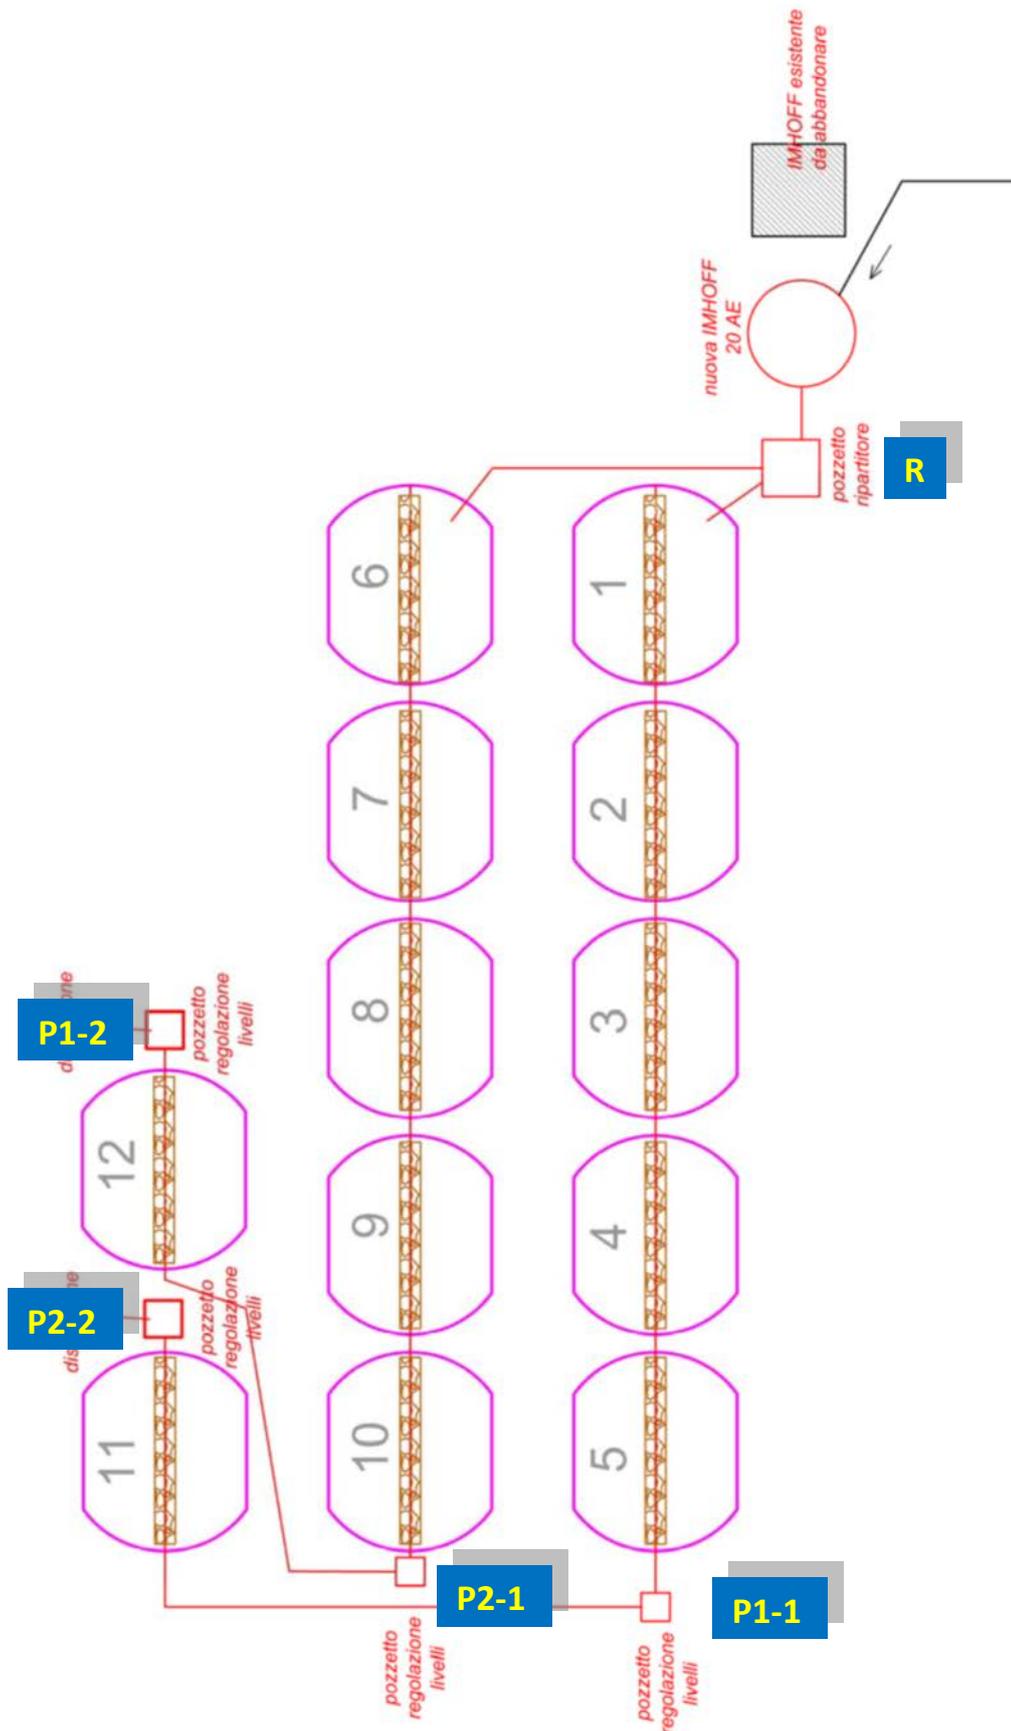
FIGURA 7 - IMPIANTO A SERVIZIO DEL RIFUGIO AVIOLO - SCHEMA DI FUNZIONAMENTO

L'impianto di fito-pedodepurazione a servizio del Rifugio "Sandro Occhi" all'Aviolo è stato dimensionato per un numero **di 25-30 abitanti equivalenti**. Il rifugio è costituito da una struttura ricettiva formata da: zona ristoro, cucina, sala da pranzo, bagni e camere (54 posti letto).

Come per il Rifugio Tonolini, l'impianto di fito-pedodepurazione è costituito da un insieme di letti a flusso sub-superficiale orizzontale, a monte del quale sono stati installati un degrassatore, che tratta le sole acque in uscita dalla cucina e un vasca Imhoff, a sostituzione di quella già esistente prima dell'intervento.

L'impianto è costituito da 12 vasche in polietilene organizzate in due linee in parallelo, ciascuna delle quali è formata da sei vasche in serie. Le vasche sono di forma rettangolare con angoli smussati e superficie unitaria di 5 mq. Le principali caratteristiche del progetto sono:

- ✓ sostituzione della vasca Imhoff esistente con una nuova in cemento (dimensionata per 20 abitanti equivalenti);
- ✓ realizzazione di un pozzetto ripartitore a valle dalla nuova vasca Imhoff, con lo scopo di distribuire i reflui sulle due linee di fito-pedodepurazione;
- ✓ **prima linea di trattamento**, composta da n. 5 vasche (1-2-3-4-5) posate in orizzontale sul primo piano; in uscita dalla vasca 5 è collocato un pozzetto di regolazione dei livelli che convoglia le acque nella vasca n. 11 e da qui nello scarico finale;
- ✓ **seconda linea di trattamento**, posata su di un piano inferiore rispetto al primo e composta anch'essa da n. 5 vasche (6-7-8-9-10) posate in orizzontale; in uscita dalla vasca 10 è collocato un pozzetto di regolazione dei livelli che convoglia le acque nella vasca n. 12 e da qui nello scarico finale.

Nel corso della campagna di agosto si è riscontrato un parziale intasamento della linea 1; sebbene il pozzetto ripartitore funzionasse correttamente, l'assenza di un gradiente significativo tra lo stesso pozzetto ripartitore e le prime cinque vasche della linea 1 favorisce l'intasamento della stessa. L'acqua nel pozzetto P1-1 (Figura 7) era 25 cm al di sotto della quota di scarico.

La linea 2 funzionava invece in modo corretto, anche se la portata transitante era molto ridotta. Questo è probabilmente dovuto, in parte agli afflussi ridotti, in parte all'evapotraspirazione ed in parte alla sporadica tracimazione all'interno della vasca 6 (Figura 7).

Una situazione analoga è stata riscontrata nel corso della campagna di settembre: la linea 1 risultava intasata, mentre la linea 2, benché fosse satura d'acqua, presentava un flusso assai ridotto ed evidenti segni di tracimazione nella vasca 6 (Figura 7).

I punti di campionamento, in riferimento allo schema di Figura 7 corrispondono con:

R POZZETTO RIPARTITORE: USCITA VASCA IMHOFF - INGRESSO LINEE DI FITO-PEDODEPURAZIONE

P1-2 SCARICO PRIMA LINEA DI FITO-PEDODEPURAZIONE

P2-2 SCARICO SECONDA LINEA DI FITO-PEDODEPURAZIONE

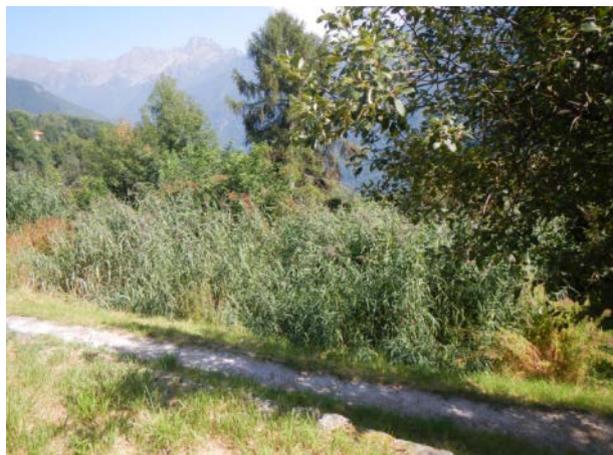
Nel corso della campagna di luglio si riscontrato un deflusso nullo sia dal primo al secondo letto, sia dal secondo letto allo scarico finale. In occasione del sopralluogo estivo, avvenuto nel tardo pomeriggio di una giornata calda, asciutta e assolata, il livello dell'acqua nel primo letto era 4 cm al di sotto del livello di progetto (coincidente con la quota a cui il letto comincia a scaricare), mentre quello del secondo letto era 36 cm sotto il livello di scarico.

VISTA D'INSIEME DELL'IMPIANTO A FINE LUGLIO

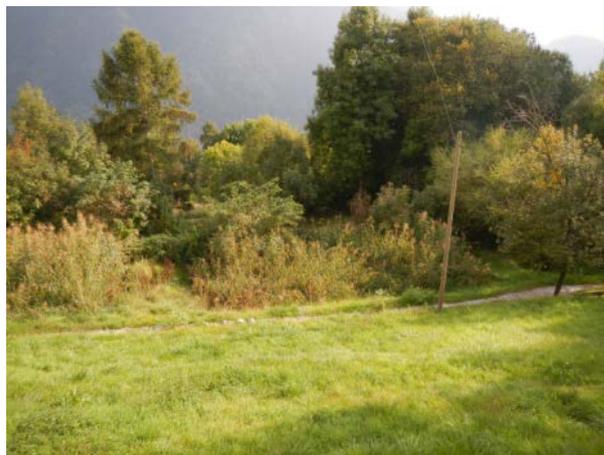
Anche in occasione della campagna di settembre la portata tra il primo e il secondo letto era nulla, il livello dell'acqua nel primo letto era 8 cm al di sotto del livello di progetto, mentre quello del secondo letto era ancora 36 cm sotto il livello di progetto. In questo caso il sopralluogo non è avvenuto in una giornata particolarmente soleggiata, ma in compenso la struttura sembrava chiusa, il che significa che anche la portata in ingresso all'impianto era presumibilmente nulla.

VISTA D'INSIEME DELL'IMPIANTO A FINE SETTEMBRE

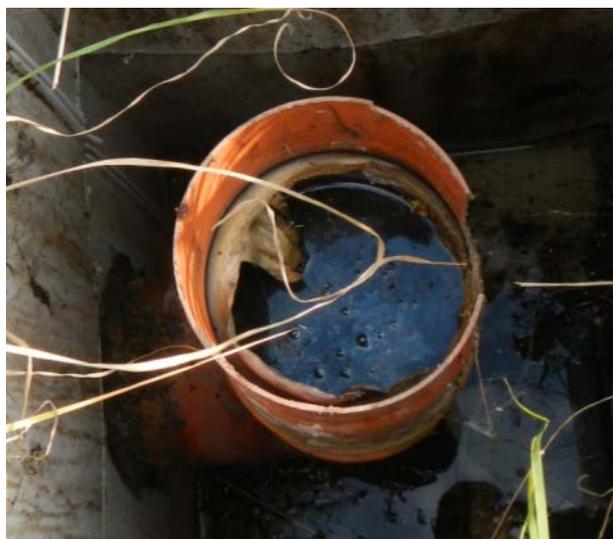
PARTICOLARE DEL SISTEMA DI REGOLAZIONE A VALLE DEL PRIMO LETTO

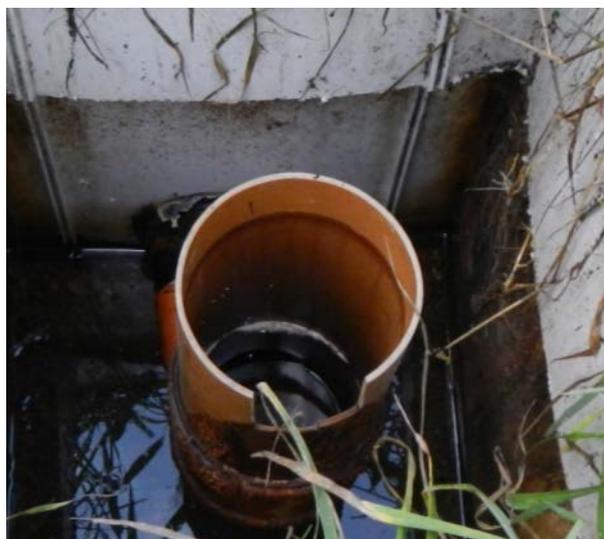
PARTICOLARE DEL SISTEMA DI REGOLAZIONE A VALLE DEL SECONDO LETTO

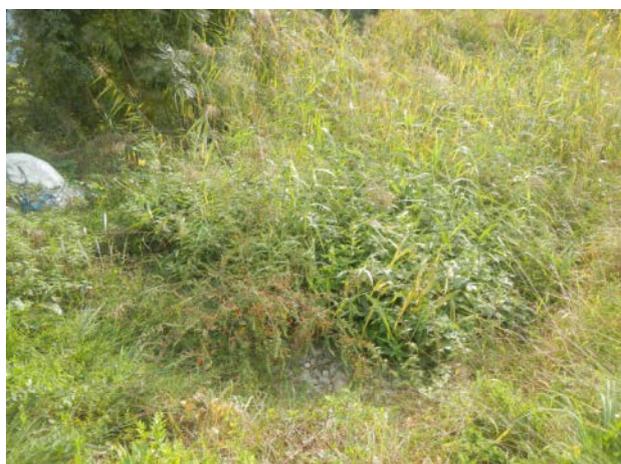
In alcune zone dei bacini si è riscontrata la presenza di specie erbacee non legate ad ambienti acquatici (rovi, ortiche) che testimoniano il fatto che il livello dell'acqua permane a livelli inferiori a quello di progetto anche per periodi prolungati.

PRESENZA DI ORTICHE NEL PRIMO LETTO

1. Spurgo completo delle vasche Imhoff della Casa del Parco di Cevo, effettuabile con un normale camion attrezzato per gli spurghi;
2. Taglio delle Phragmites secche nei due letti dell'impianto di Cevo, rimozione completa del materiale sfalciato e asportazione manuale delle specie erbacee e arbustive che stanno colonizzando i letti;

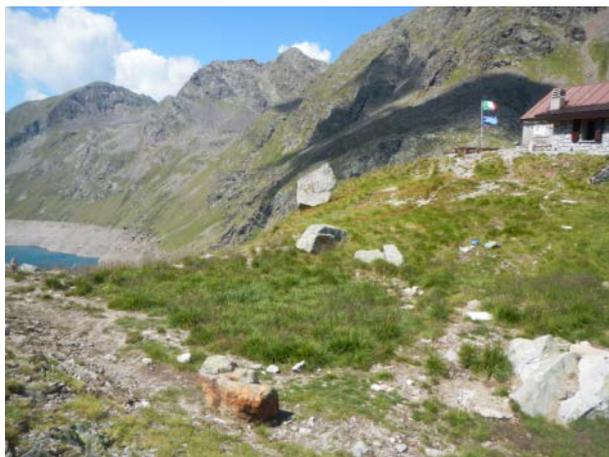
Si è riscontrato il corretto funzionamento dell'impianto sia nel corso della campagna di luglio, sia nel mese di settembre.

VISTA D'INSIEME DELL'IMPIANTO A FINE LUGLIO

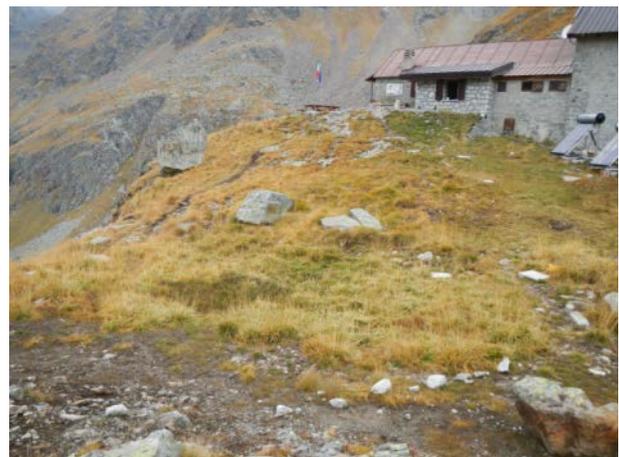
VISTA D'INSIEME DELL'IMPIANTO A FINE SETTEMBRE

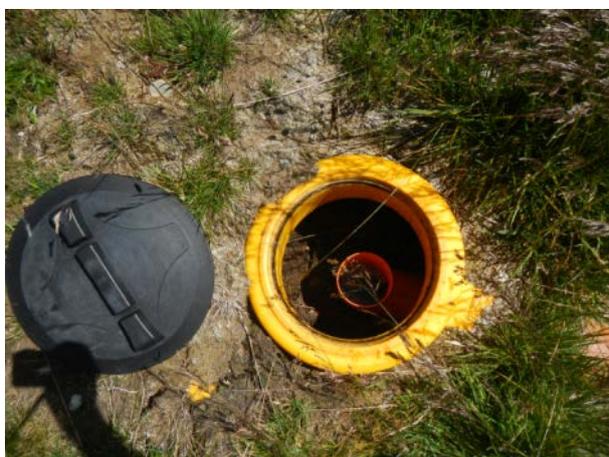
L'unica criticità riscontrata è lo strato di materiale in sospensione nella vasca Imhoff che supera i 30 cm di spessore. Come per Cevo, si ritiene prioritario provvedere allo spurgo della vasca Imhoff e del degrassatore prima dell'inizio della prossima stagione estiva.

PARTICOLARE DELLA VASCA IMHOFF

Ciononostante, in tutti i tre impianti sono state rilevate situazioni di criticità dovute al riempimento delle vasche Imhoff, che dalla loro messa in esercizio non sono ancora state svuotate. L'intervento di spurgo deve essere effettuato prima che il materiale accumulato nelle vasche Imhoff si riversi nei letti di fitodepurazione, cosa che in parte è già avvenuta, soprattutto all'impianto del Rifugio Aviolo, andando a compromettere il funzionamento dei trattamenti secondari. Oltre a questa urgenza, comune ai tre impianti, si è visto che l'impianto a servizio del Rifugio Aviolo continua a funzionare in modo subottimale, il che è riconducibile essenzialmente al frequente intasamento delle tubazioni all'interno dei bacini e che collegano gli stessi.

Per garantire quindi un buon funzionamento negli anni a venire dei tre impianti, si raccomanda di programmare gli interventi di manutenzione di seguito descritti, che dovrebbero auspicabilmente essere portati a termine entro la metà del mese di giugno.

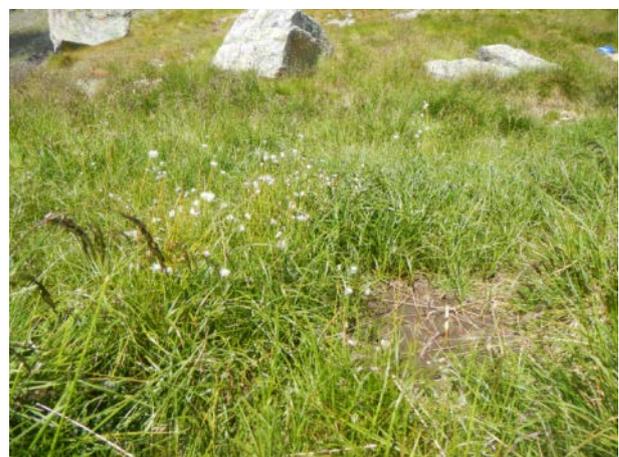
L'impianto, ultimato nel settembre 2013, è di fatto entrato in esercizio nella primavera del 2014. Nel corso delle quattro stagioni estive di funzionamento dell'impianto, la componente erbacea che costituisce lo strato superiore dell'impianto si è progressivamente evoluta: oltre ad un graduale aumento della superficie coperta da vegetazione, in questi tre anni si è assistito ad un cambiamento delle specie presenti, che ad oggi vede una predominanza di *deschampsia caespitosa*.

FIORITURA DI ERIOFORO E DESCHAMPSIA NEL MESE DI LUGLIO

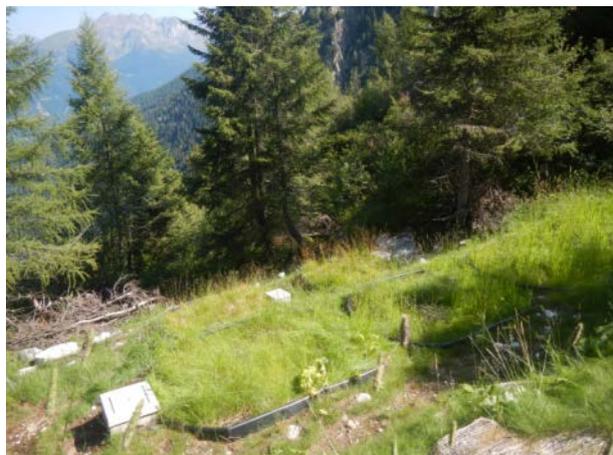
VISTA D'INSIEME DELL'IMPIANTO A FINE LUGLIO

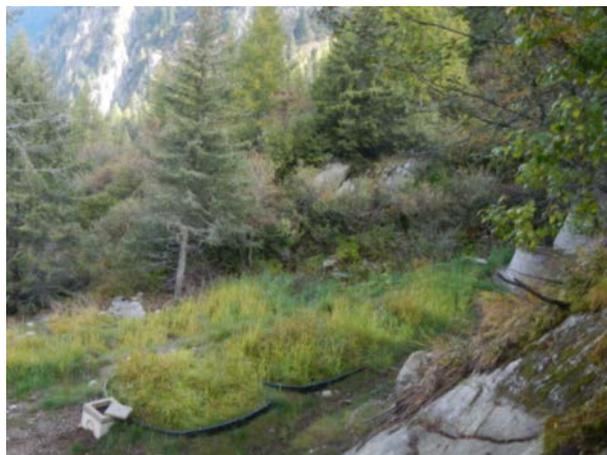
VISTA D'INSIEME DELL'IMPIANTO A FINE SETTEMBRE

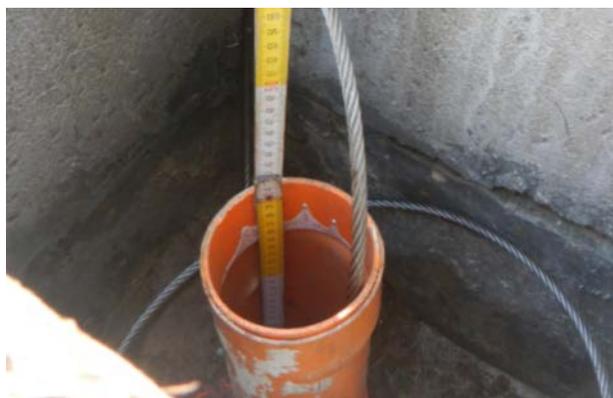
PARTICOLARE DEL TUBO DI REGOLAZIONE DELLE PRIME 5 VASCHE DELLA LINEA 1

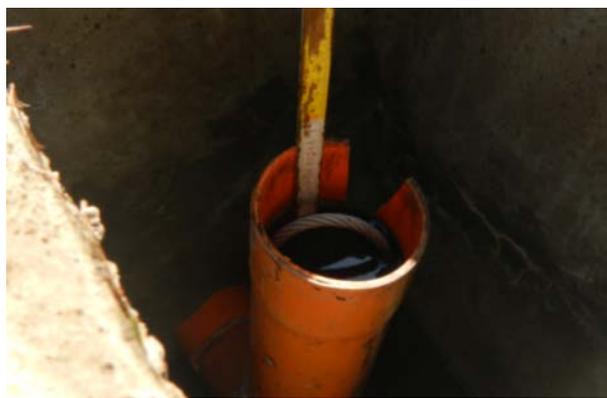
PARTICOLARE DEL TUBO DI REGOLAZIONE DELLE PRIME 5 VASCHE DELLA LINEA 2

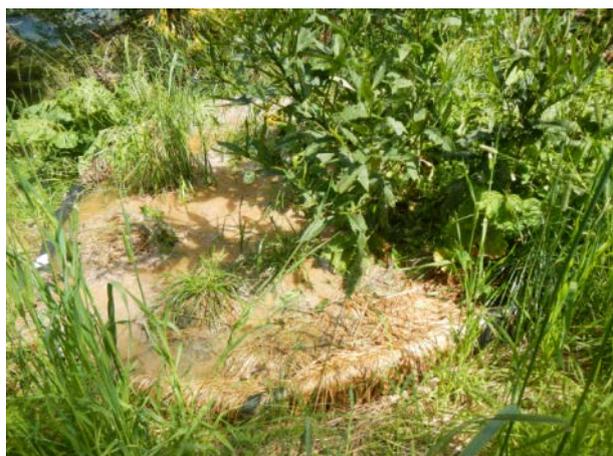
FUORIUSCITA DI LIQUAME NELLA VASCA 1 DELLA LINEA 2

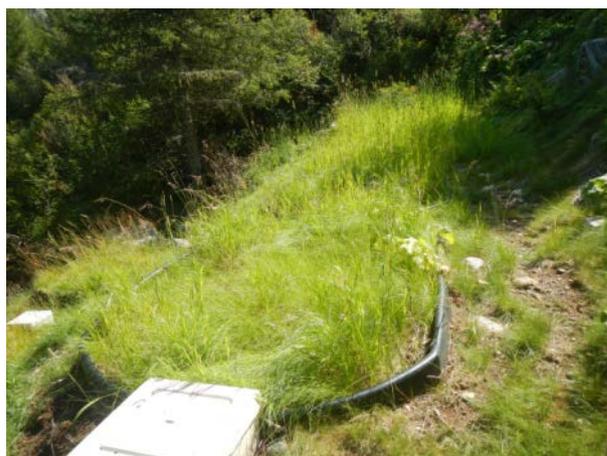
VEGETAZIONE RIGIOLIOSA NELLA VASCA 5 DELLA LINEA 1
