Comunità Montana di Valle Camonica
Piazza Tassara n. 3, 25043 Breno (Bs)
Tel. 0364-324011 - Fax 0364-22629

Linee di indirizzo tecnico per interventi di messa in sicurezza e di gestione del Parco di Villa Guidetti a Borno (BS)

Il Funzionario incaricato
Dott. For. Alessandro Ducoli

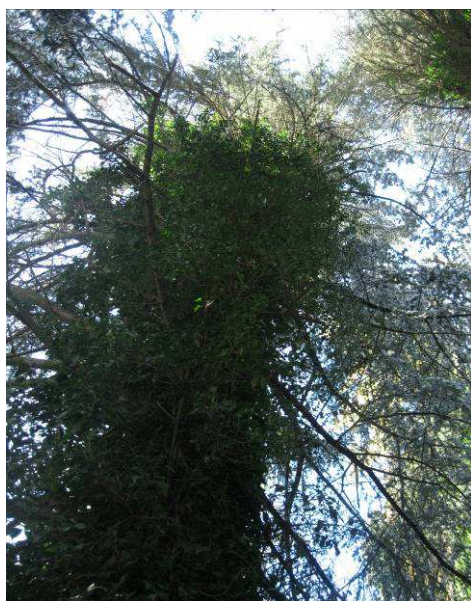
Parco basso – Anfiteatro – Edera helix

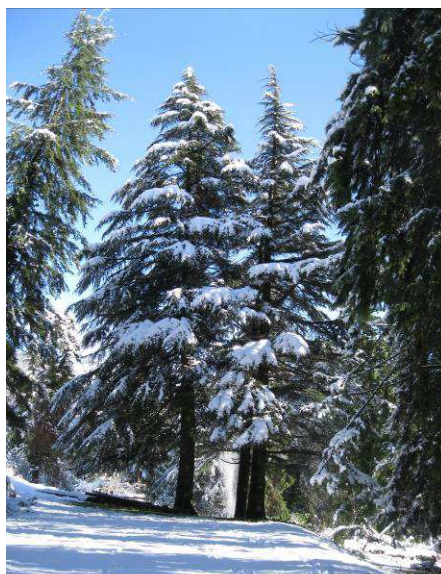
6. I recenti eventi meteorici hanno sradicato 2 alberi ancora da bonificare (**6,5 mc lordi**).
7. Il cespo **8-Cedrus, 9-Cedrus e 10-Cedrus** assume **architettura monumentale**.

Parco basso – Anfiteatro – 8-9-10 (*Cedrus deodara*)

5. Alberi da valutare nel medio periodo: i 9 alberi per i quali non sono state definite urgenze non immediate e/o di breve periodo, **8-Cedrus, 9-Cedrus, 10-Cedrus, 19-Fagus, 20-Abies, 21-Sequoadendron, 22-Cedrus e 23-Abies**, dovranno essere sottoposti a operazioni di **manutenzione ordinaria** (potature e svettature) da ricondurre a specifico **Piano di gestione**.

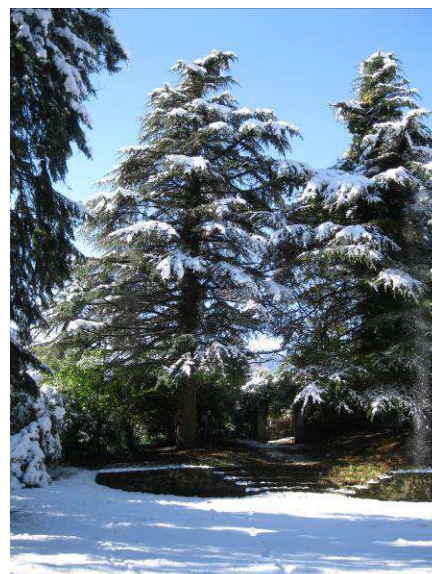
Parco basso – Anfiteatro – 12-13 (*Cedrus deodara*)

4. Alberi da valutare nel breve periodo: **12-Cedrus e 13-Cedrus** (fisiologicamente compromesso), benché pericolosi per le strutture, possono essere sottoposti a interventi di potatura di sicurezza.

2. **DI BREVE PERIODO (da valutare):** eventuale taglio di **12-Cedrus e 13-Cedrus**; si tratta di alberi fortemente esposti a rischio di schianto da vento e/o da neve.

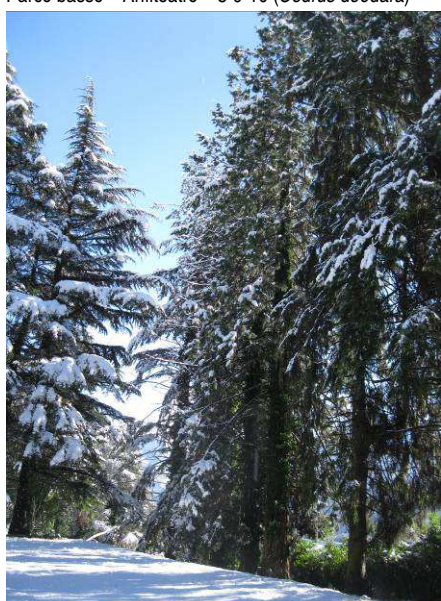
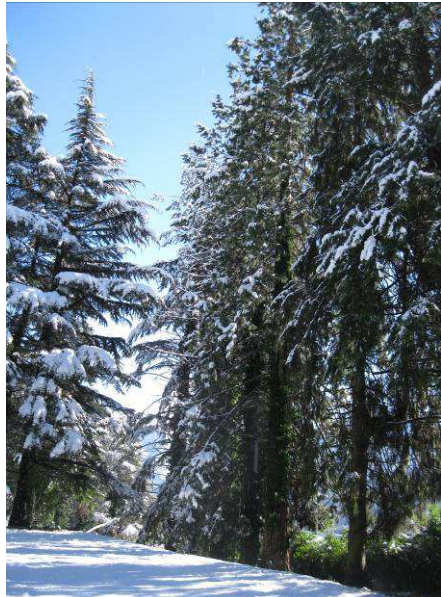
Parco basso – Anfiteatro – Filare 1-7

3. Per quanto attiene gli **alberi da abbattere**, possiamo riassumere quanto segue: il **filare di confine 1-7** non può essere oggettivamente giudicato stabile e pertanto, benché sia caratterizzato dalla presenza di 4 alberi di grande valore storico-paesaggistico (**1-Abies, 3-Sequoadendron, 5-Abies e 7-Abies**) ne viene avvalorato il **taglio d'urgenza**; il filare è completato da abete rosso (**2-Picea, 4-Picea e 6-Picea**) e mostra, nel complesso, evidenti segnali di regressione fisiologica (*Edera Helix*); gli alberi **15-Picea, 16-Pinus, 17-Pinus e 18-Pinus** appaiono in grave ritardo fisiologico; **11-Picea** è rimasto isolato dopo lo sradicamento di due ulteriori abeti rossi con cui vegetava in cespo.

1. **IMMEDIATO:** taglio di **1-Abies, 2-Picea, 3-Sequoiadendron, 4-Picea, 5-Abies, 6-Picea, 7-Abies, 11-Picea, 15-Picea, 16-Pinus, 17-Pinus e 18-Pinus** pericolosi per le strutture abitate e/o in evidente regressione fisiologica (**consigliato**).

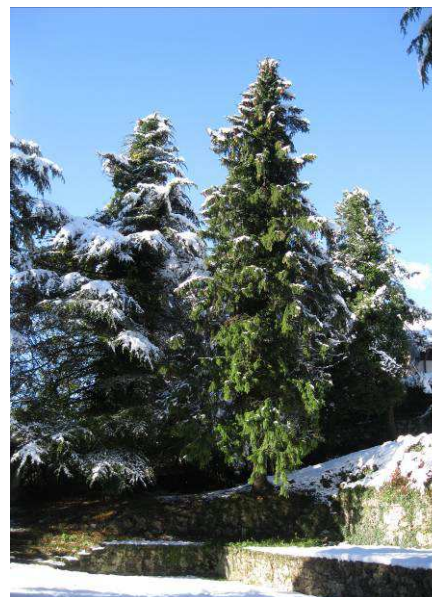
Parco basso – Anfiteatro – 15-Picea

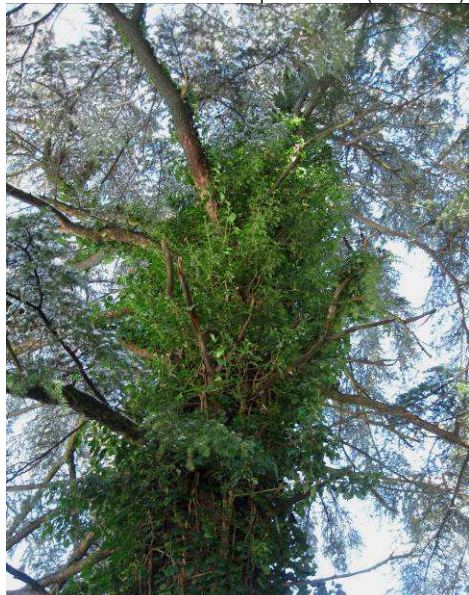
Parco basso – Anfiteatro – 3-Sequodendron (*Edera helix*)

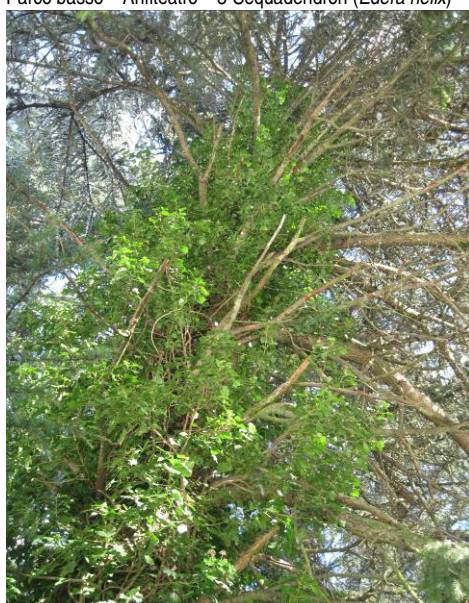
Parco basso – Anfiteatro – 5-Abies (*Edera helix*)

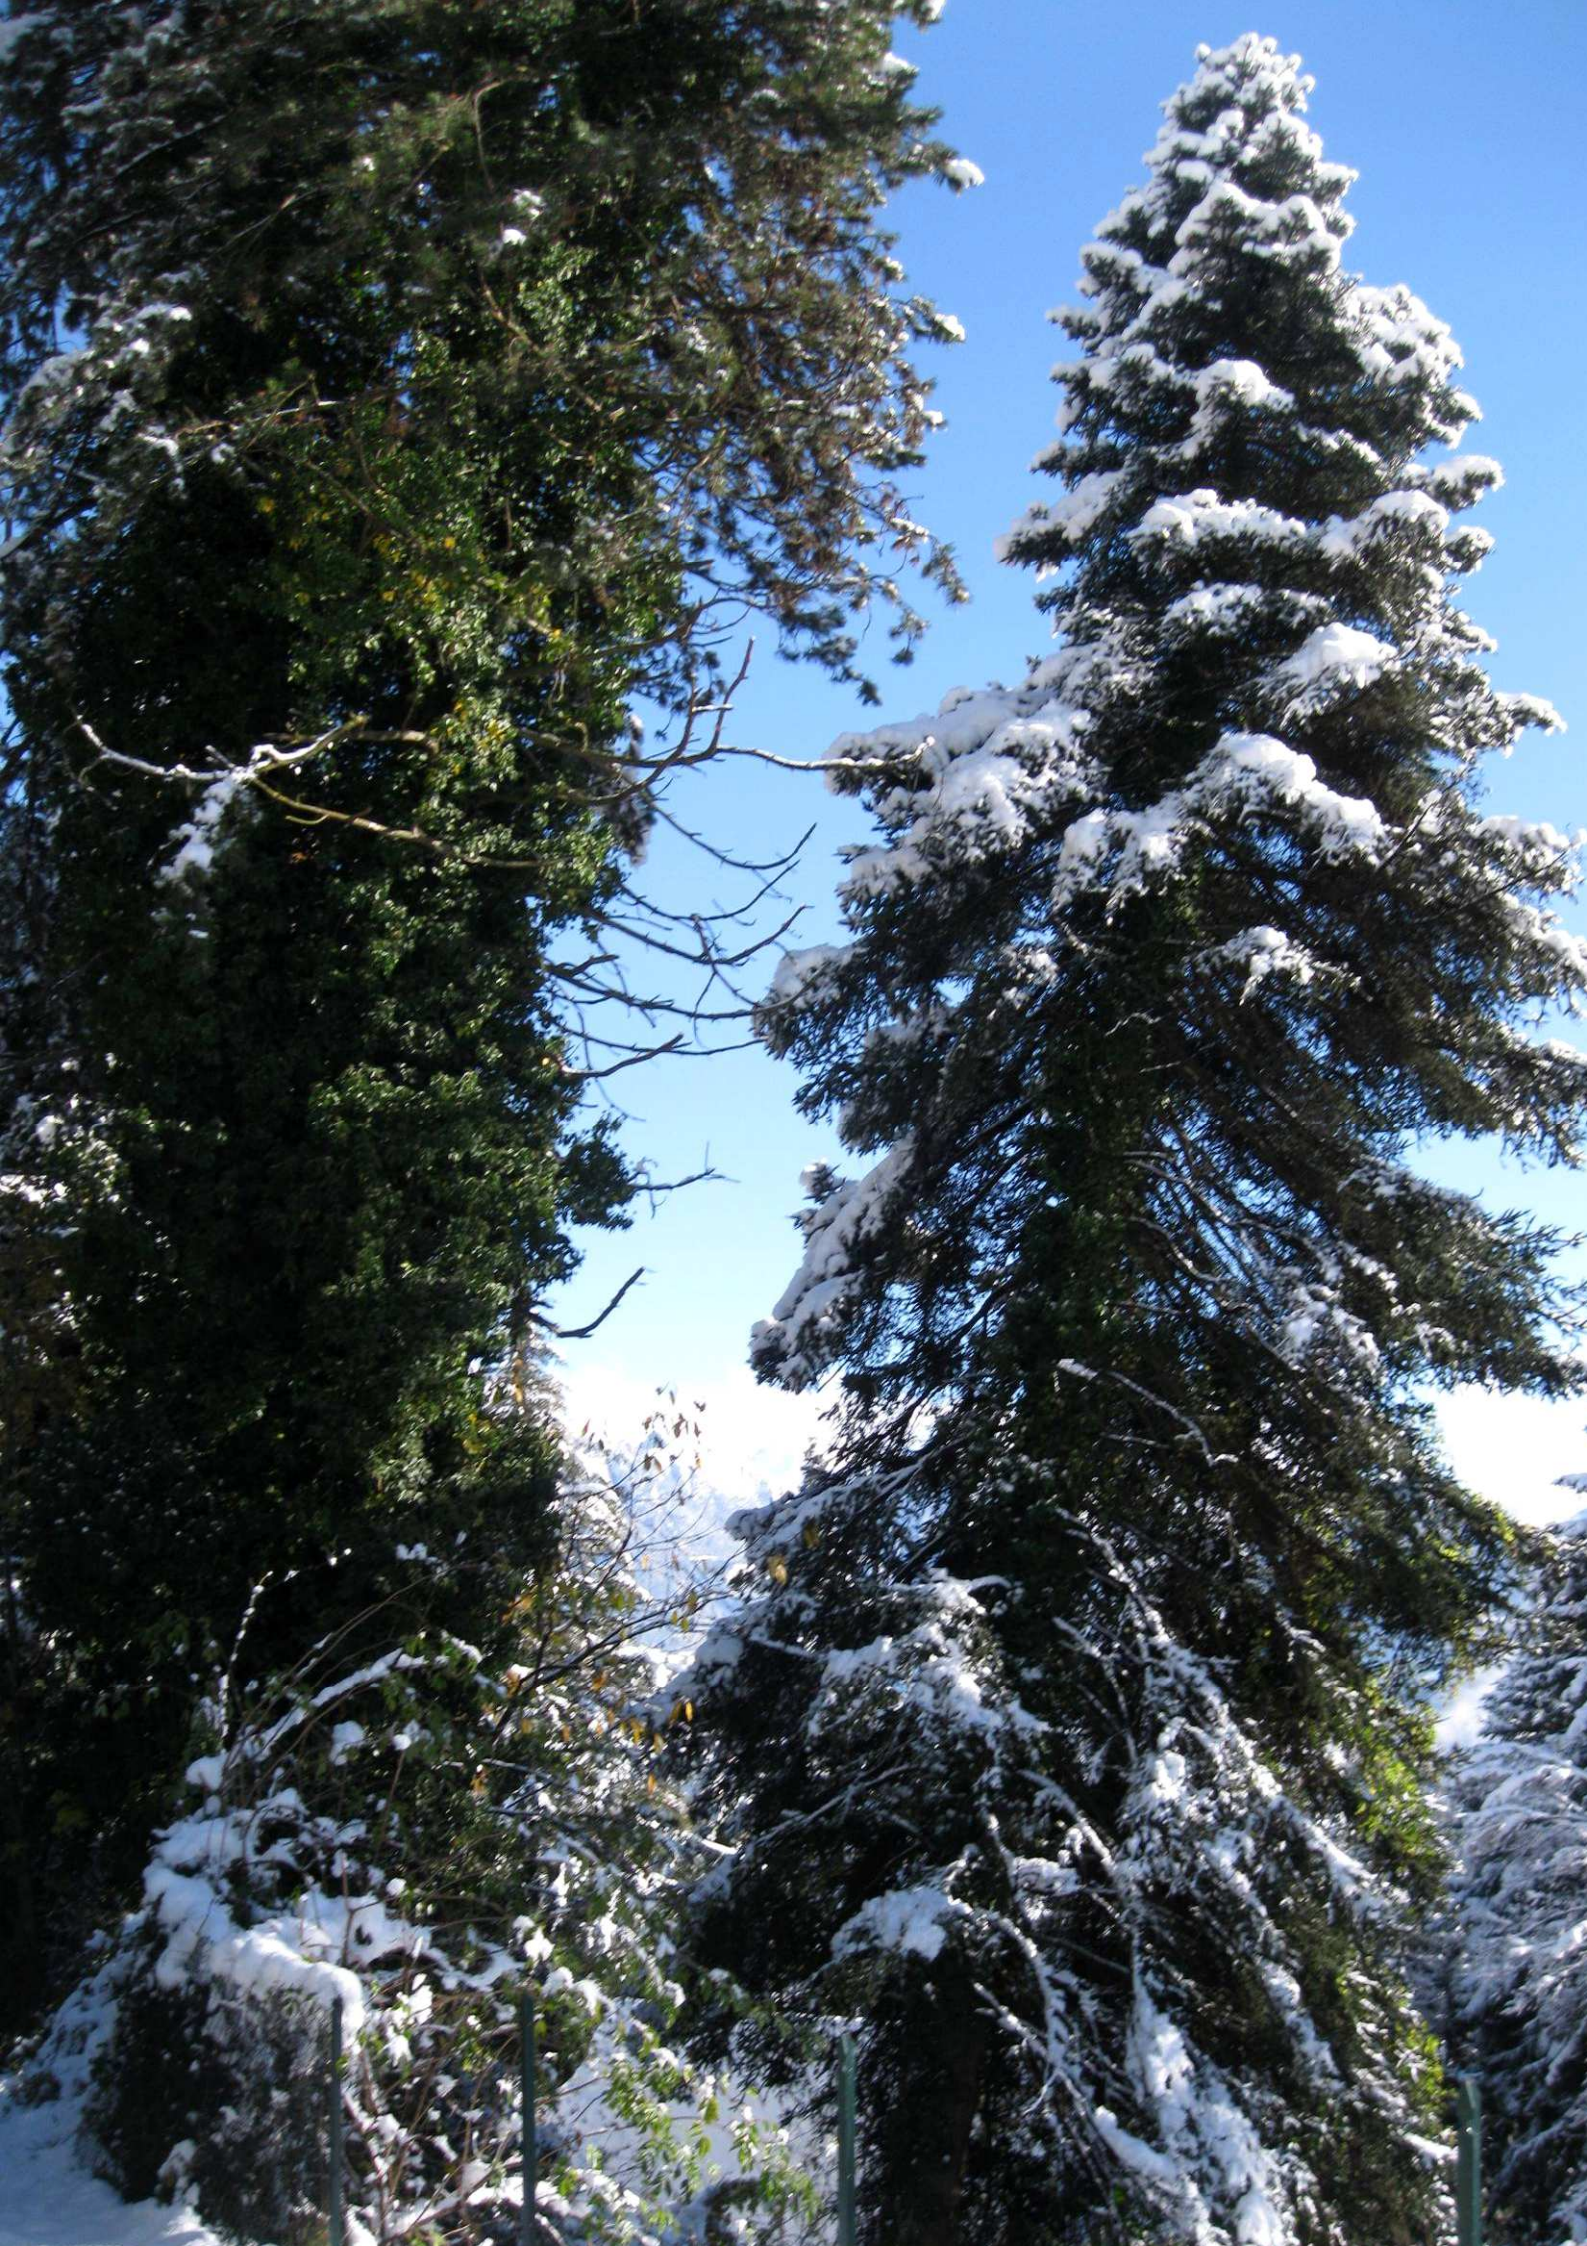
Parco basso – Anfiteatro – Effetti negativi di *Edera helix* sulla fisiologia complessiva degli alberi

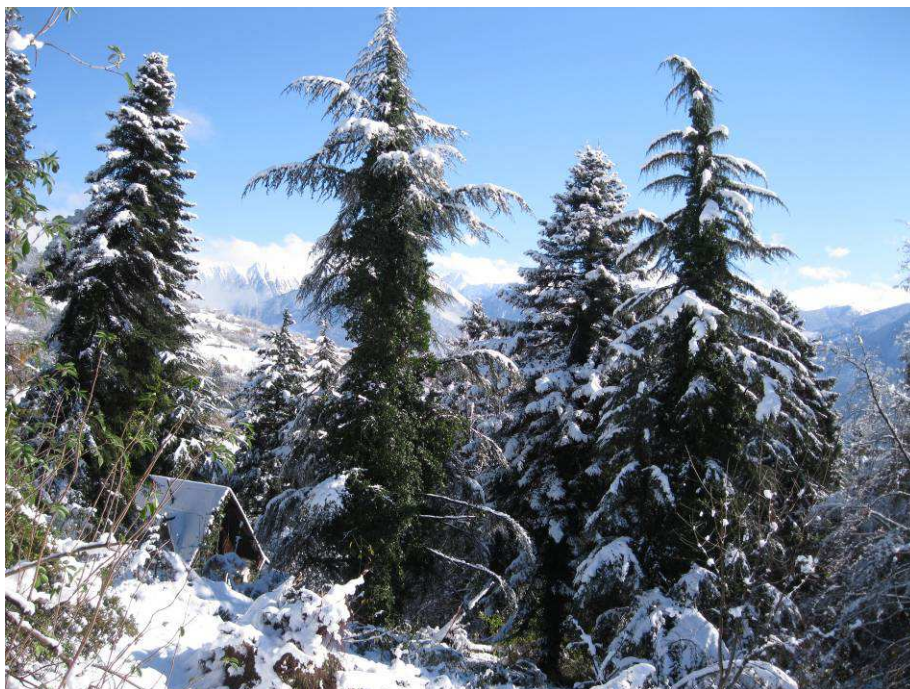
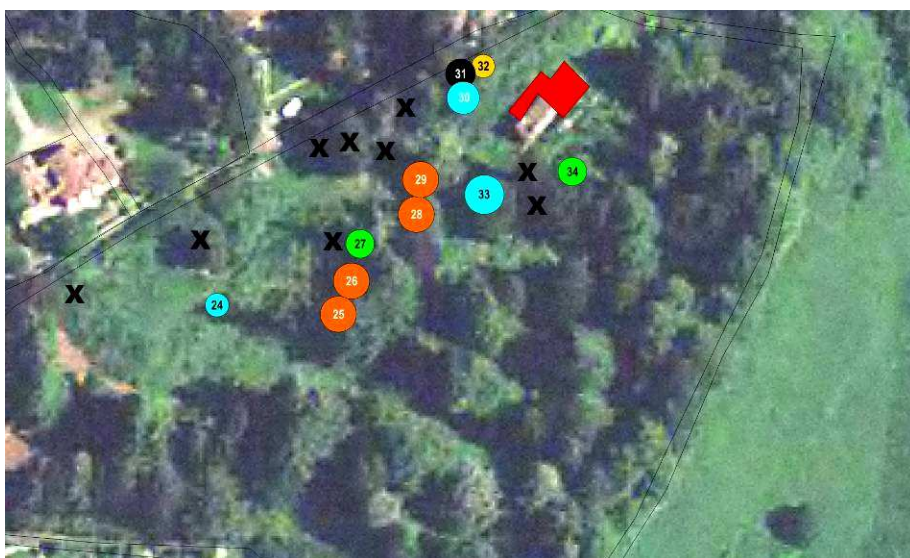
IL PARCO BASSO: PORZIONE CENTRALE ALTA

1. Singoli alberi e/o cespi caratterizzati da **diffusa mancanza di manutenzione ordinaria** e precarie condizioni di stabilità (*Edera helix*).
2. Benché pericolosi per un fabbricato rurale fatiscente, si tratta di alberi che possono essere rilasciati: in caso di sradicamento non rappresentano oggettivo pericolo per l'incolumità degli utenti (cartellonistica di pericolo e di divieto di accesso).

4. Alberi da valutare nel breve periodo: **24-Tsuga** e **29-Cedrus** appaiono in evidente ritardo fisiologico e visibilmente compromessi da *Edera helix*.

6. I recenti eventi meteorici hanno troncato e/o sradicato 9 alberi ancora da bonificare (**35 mc lordi**).
7. **33-Tsuga** assume **architettura monumentale**.

1. **IMMEDIATO**: Taglio del cespo **30-Tsuga**, **31-Pinus** e **32-Larix** a monte del fabbricato rurale vincolato ad accordi con la proprietà a monte (**consigliato**).
2. **DI BREVE PERIODO (da valutare)**: eventuale taglio di **24-Tsuga** e **29-Cedrus**; si tratta di alberi fortemente esposti a rischio di schianto da vento e/o da neve.
3. **MANUTENZIONE ORDINARIA**: potature fitosanitarie (taglio di rami secchi).
4. **PIANTUMAZIONI**. Non necessarie; valutare cure colturali sulla rinnovazione naturale di acero e latifoglie.

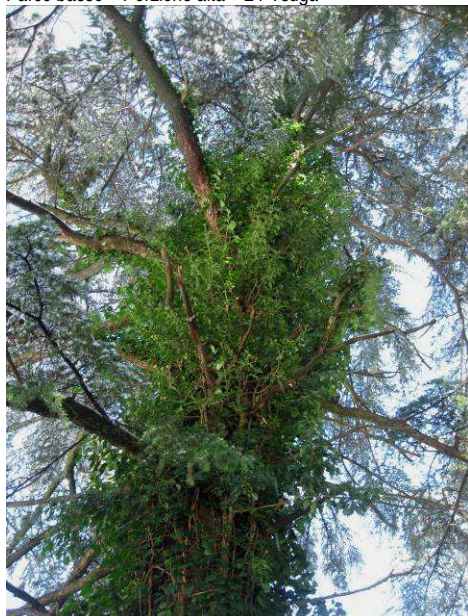
Parco basso – Porzione alta – 29Cedrus (*Edera helix*)

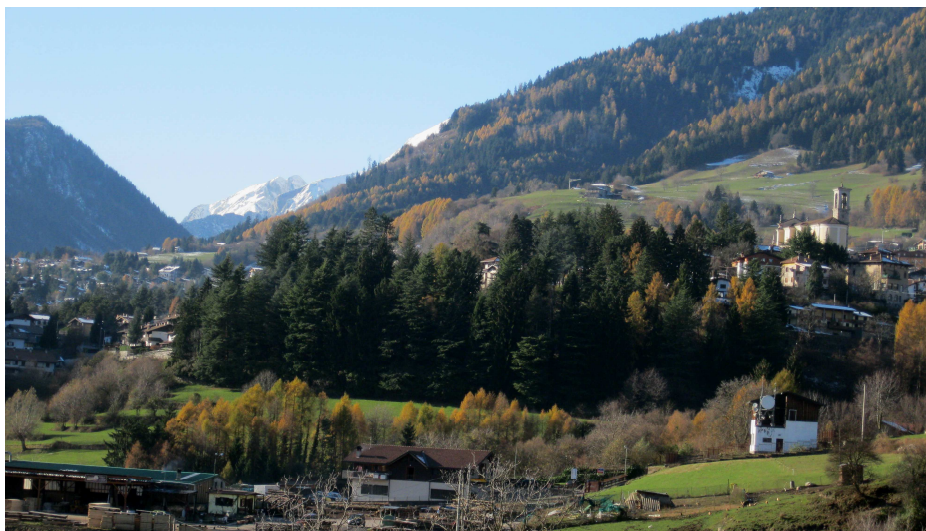
IL PARCO BASSO: FILARI DI CONFINE

1. Filari di confine del Parco nella sua porzione di valle. L'**assenza di manutenzione** ha determinato gravi problemi di carattere fisiologico (*Picea excelsa*, *Larix decidua* e molti *Cedrus deodara*); gli alberi, benché sul lato esterno mostrino chiome ben sviluppate, appaiono fortemente sbilanciati (nella porzione interna sono privi di chiome) e spesso condizionati nella stabilità dalla diffusa presenza di *Edera helix*. I maggiori problemi di stabilità sono ascrivibili alla presenza di numerosi abeti rossi (*Picea excelsa*) ormai esausti e fisiologicamente compromessi.

2. **ALBERI DA ABBATTERE:**
 - Filare lato nord. Situazione estremamente precaria con alberi già visibilmente scalzati: **36-Pinus, 37-Picea, 38-Picea, 39-Picea, 40-Larix, 41-Larix e 42-Pinus.**

- Filare d'angolo. Situazione complessivamente precaria con alberi in grave ritardo fisiologico e/ fortemente condizionati da *Edera helix*: **3-Larix, 4-Picea e 7-Larix.**

- Filare lato esterno. Presenza di numerosi alberi ormai fisiologicamente compromessi: **4-Picea, 5-Larix, 6-Picea, 7-Picea, 8-Picea, 9-Cedrus e 10-Picea.**

- Filare lato sud. Presenza di numerosi alberi ormai fisiologicamente compromessi: **5-Picea, 6-Picea, 7-Picea, 8-Picea, 9-Picea, 10-Abies, 11-Picea e 12-Picea.**

4. I recenti eventi meteorici hanno sradicato 2 alberi ancora da bonificare (**3,5 mc lordi**).

Taglio degli alberi urgenti.
(circa complessivi **50 mc lordi**)

1. **IMMEDIATO:**
 - Filare lato nord. **36-Pinus, 37-Picea, 38-Picea, 39-Picea, 40-Larix, 41-Larix e 42-Pinus.**
 - Filare d'angolo. **3-Larix, 4-Picea e 7-Larix.**
 - Filare lato esterno. **4-Picea, 5-Larix, 6-Picea, 7-Picea, 8-Picea, 9-Cedrus e 10-Picea.**
 - Filare lato sud. **5-Picea, 6-Picea, 7-Picea, 8-Picea, 9-Picea, 10-Abies, 11-Picea e 12-Picea.**
2. DI BREVE PERIODO (da valutare): ns.
3. MANUTENZIONE ORDINARIA: potature fitosanitarie (taglio di rami secchi) da ricondurre a specifico **Piano di gestione**
4. PIANTUMAZIONI. Gli alberi sradicati e quelli eventualmente tagliati potranno essere sostituiti con nuovi soggetti arborei. Appare indicata una **progettazione specifica** che fornisca precise indicazioni sulla scelta delle specie più adeguate dal punto di vista

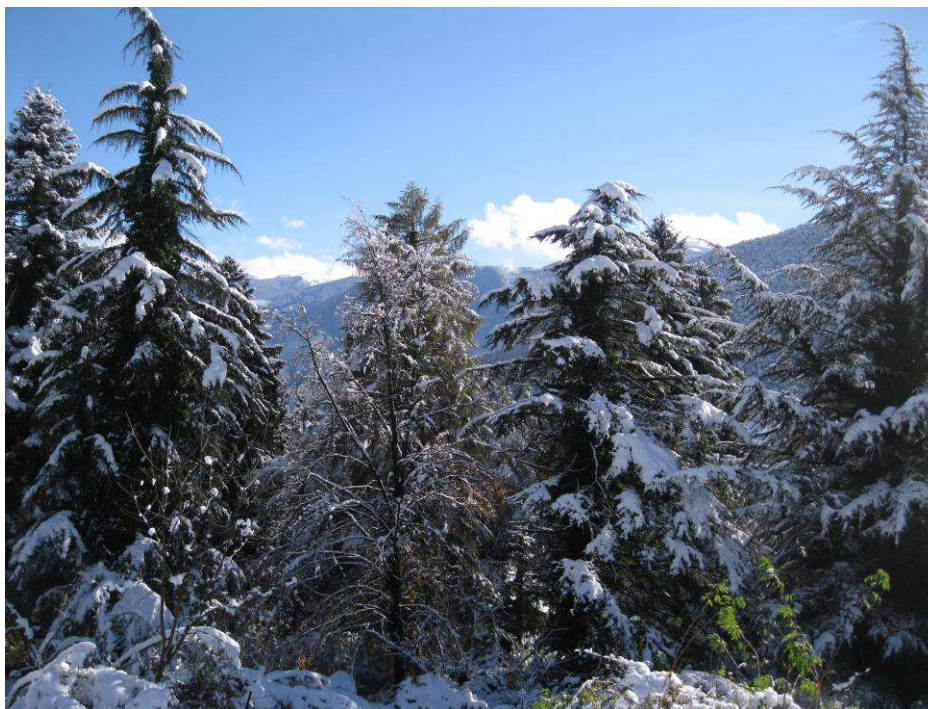
IL PARCO BASSO: PORZIONE CENTRALE

1. **Cespi isolati e singoli alberi** in fase di più o meno accentuata regressione fisiologica; si è scelto di non suggerire alcuna urgenza in quanto trattasi di alberi non oggettivamente pericolosi per strutture e/o utenti (chiusura al pubblico); rimane comunque da evidenziare che trattasi di alberi suscettibili a danni da vento e da neve e pertanto occorre che si valutino nel breve periodo ulteriori necessità. **31-Picea** appare in irreversibile ritardo fisiologico e pertanto se ne consiglia il taglio (**circa 0.8 mc lordi**).

1. **IMMEDIATO:** ogni ipotesi è rimandata alla stesura di un **Piano di gestione**.
2. **PIANTUMAZIONI:** Non necessarie; valutare cure colturali sulla rinnovazione naturale di acero e latifoglie.

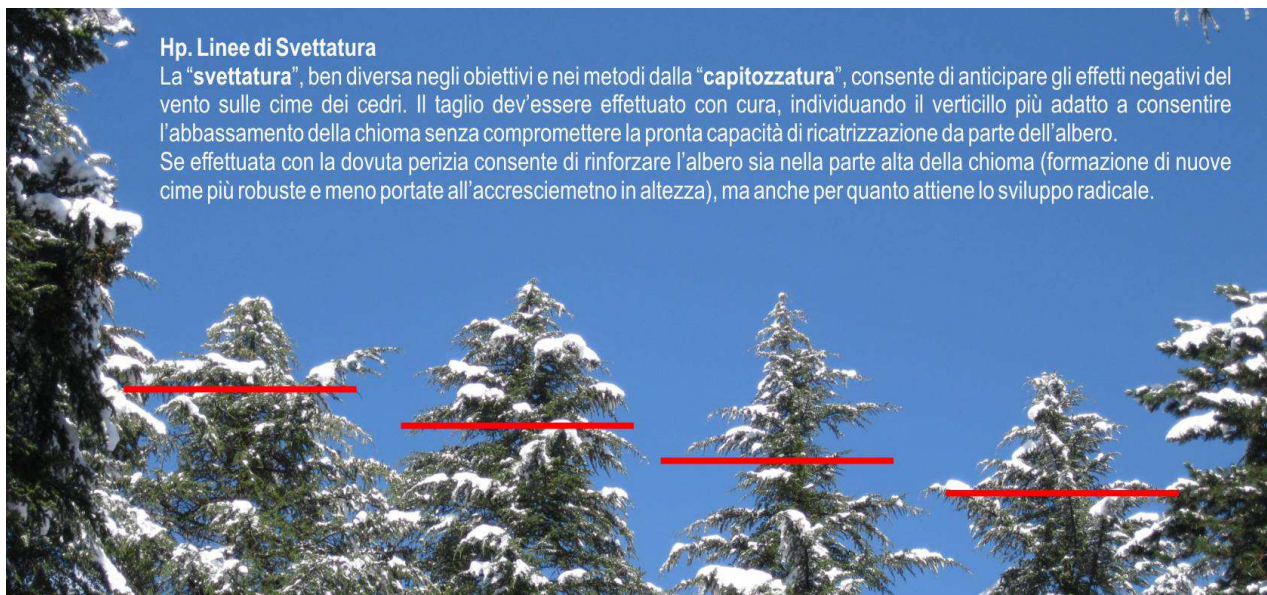
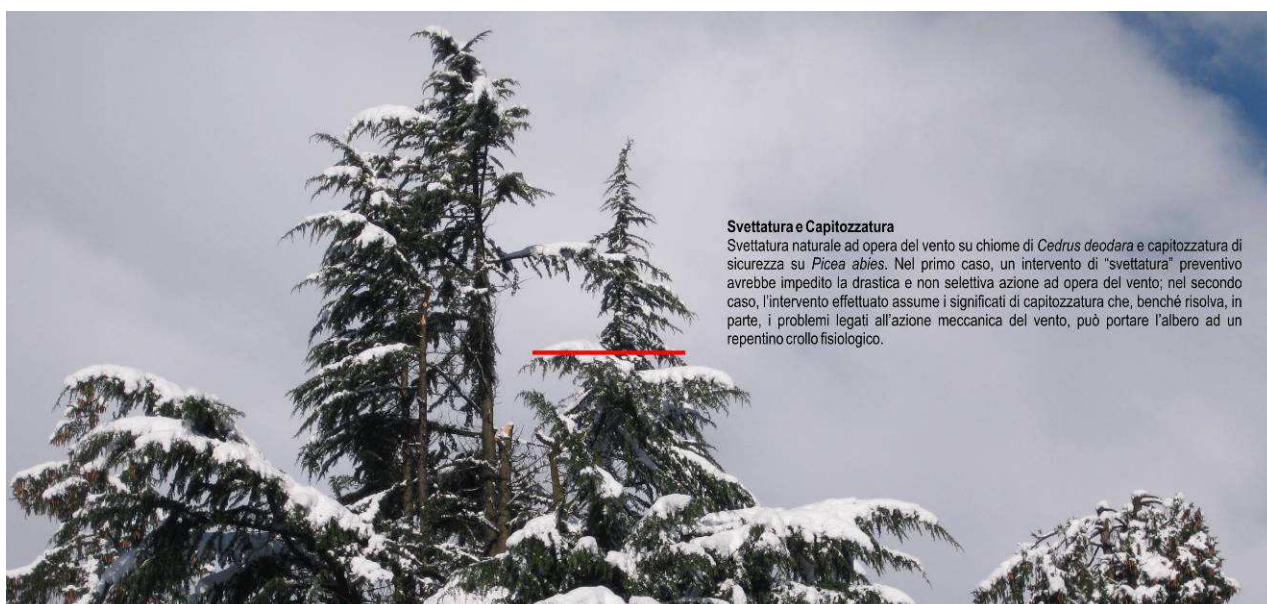
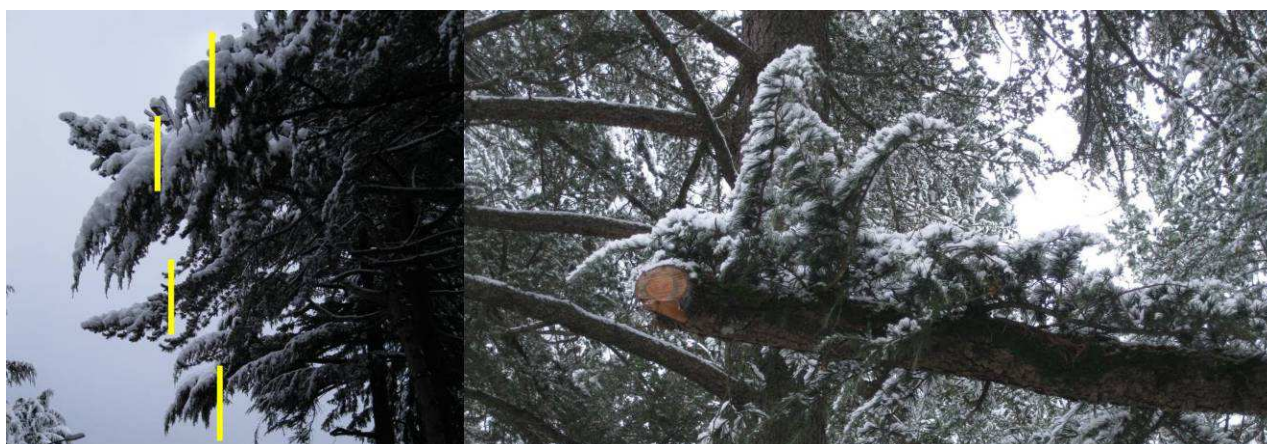
Interventi di manutenzione ordinaria (potature a siepe, svettatura, taglio di rami secchi)

La potatura, soprattutto nel caso delle conifere, dev'essere attuata secondo la stessa logica della "svettatura", ovvero, consentendo all'albero la pronta cicatrizzazione del taglio. È quindi necessario avere ben cura nella scelta del verticillo migliore, evitando tagli troppo drastici (vedi fotografia) che non consentirebbero uno sviluppo più vigoroso di nuovi rami e rischiano di indebolire ulteriormente l'albero. L'intervento dev'essere sempre attuato nella logica della "messa in sicurezza", ma non può mai trascurare l'esatta conoscenza dell'albero oggetto di taglio. Un buon intervento consente infatti di conservare il valore ornamentale dell'albero, senza pregiudicarne gli aspetti oggettivi di sicurezza.
