Comunità Montana di Valle Camonica  
Piazza Tassara n. 3, 25043 Breno (Bs)  
Tel. 0364-324011 - Fax 0364-22629

**LINEE DI INDIRIZZO GESTIONALE**  
per il corredo arboreo della METALCAM s.p.a.  
a Breno (BS)

Il Progettista  
Dott. For. Alessandro Ducoli

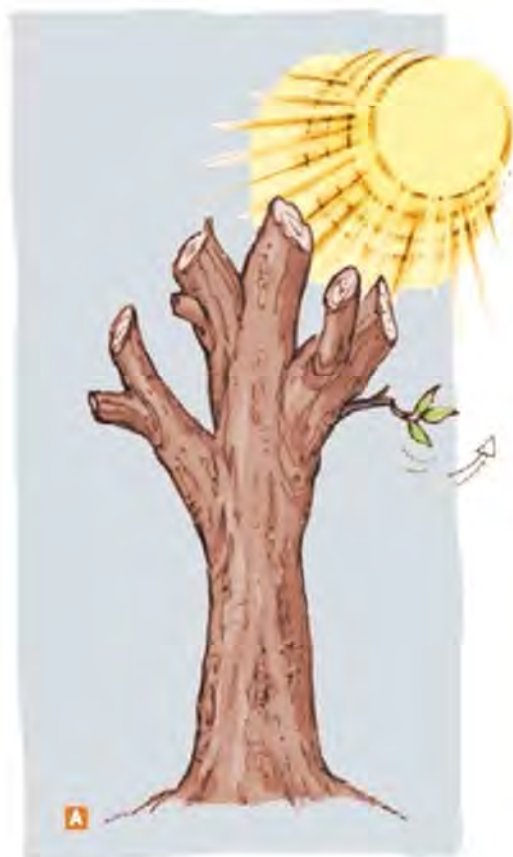
Con la capitozzatura il tessuto della corteccia rimane esposto a scottature solari.

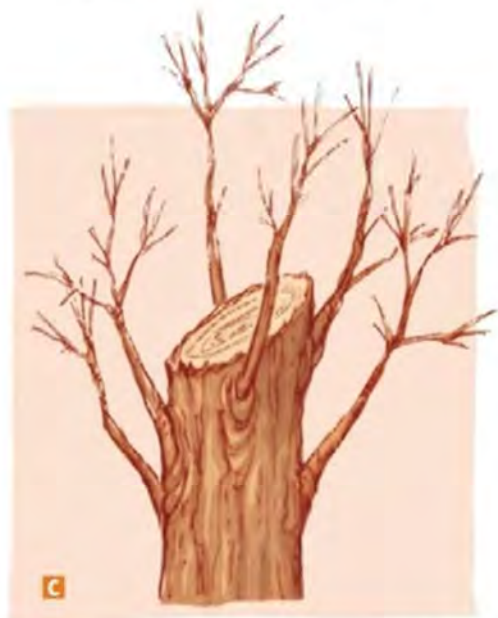
In reazione agli interventi di capitozzatura e potature drastiche, l'albero getta velocemente nuovi rami epicormici.

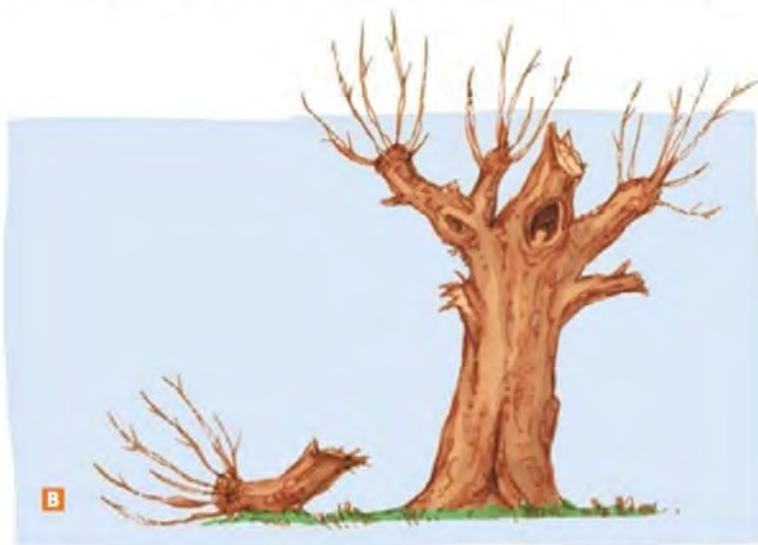
Il taglio orizzontale del tronco espone l'albero a funghi, parassiti e malattie.

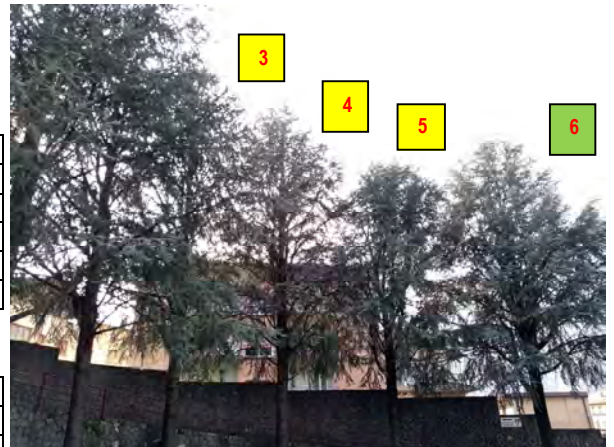
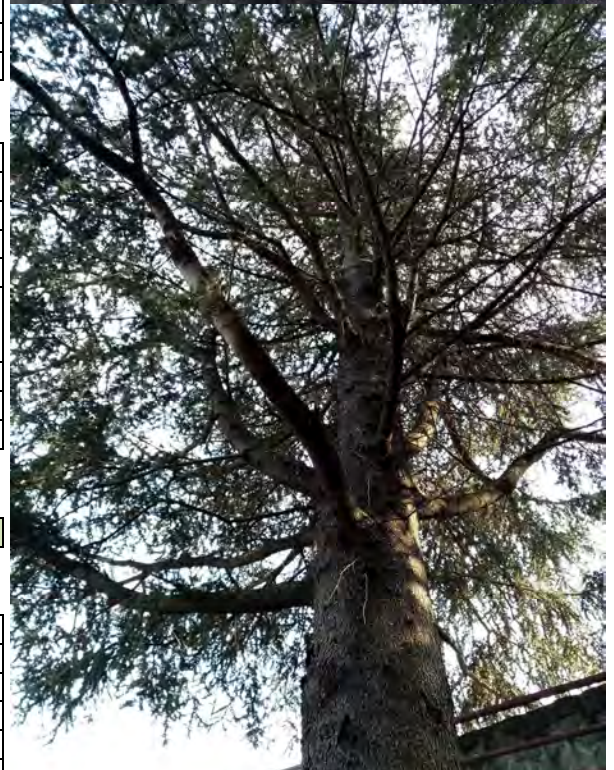
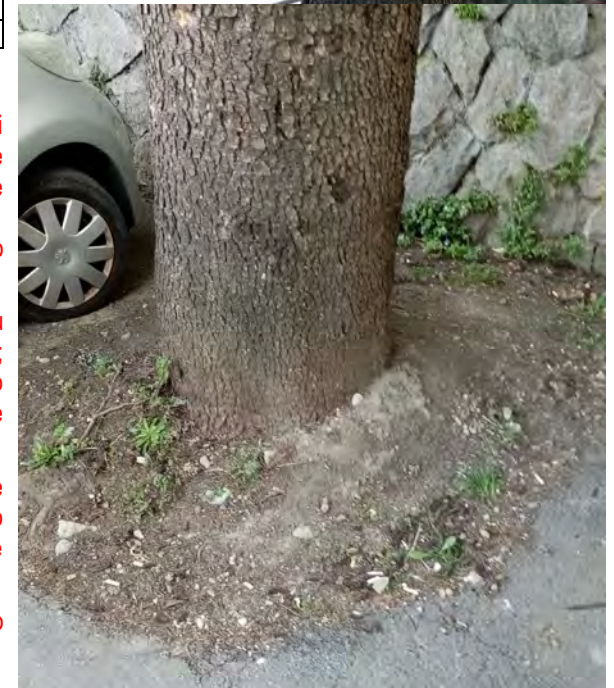
Data	16-03-2020	Cod. Planimetria	Stadio-01
Rilevatore	Alessandro Ducoli

Gestionali	x	Assenza di potature di allevamento delle chiome
Rigonfiamenti		
Costolature		
Baricentro		
Urbanizzazione	x	Asfaltatura.
Fisionomici	x	Il passo corto del filare, per alberi che hanno bisogno di grande spazio come il cedro dell'Atlante, condiziona fortemente le chiome ma, trattandosi di alberi ancora giovani (40-50), non ne ha compromesso le caratteristiche migliori.
Fisiologici	x	Leggera anossia radicale.
Fitopatologici		
Altro	x	Leggere botte da automobile.

Radici e colletto	C	Baricentro	A	Fusto	B	Chioma	B	COMPLESSIVO	B
-------------------	---	------------	---	-------	---	--------	---	-------------	---

Potature secco	x	
Contenimento orizz.	x	Solo per favorire il richiamo di chioma
Svettatura	x	
Potature sicurezza		
Ancoraggio rami		
Ancoraggio albero		
Abbattimento	-	Da contestualizzare

**MANTENIMENTO DEL FILARE:** programmare nel breve periodo un intervento di **potature molto leggere** per richiamare le chiome e favorire il rinvigorismento; prevedere un secondo intervento allo scadere del successivo decennio (previa verifica dello status e dell'eventuale risposta positiva).

Prevedere la **riapertura di porzioni di terreno** di almeno 1 m togliendo l'asfalto adiacente agli alberi (delimitazione di aiuola).

**TAGLIO E SOSTITUZIONE:** valutare la sostituzione con specie a portamento più contenuto e miglior calendario cromatico (a foglia caduca: ciliegio, pruni, tiglio, eccetera; sempreverdi: **corbezzolo**, leccio, sughera, ulivo, eccetera); trattandosi di un parcheggio devono essere considerate le necessità del caso e gli eventuali oneri di gestione (fogliame al suolo, eccesso di ombreggiamento nella stagione fredda, eccetera).

**EVITARE IL TAGLIO DI SINGOLI ALBERI:** trattandosi di un filare a passo corto le chiome degli alberi si sono condizionate a vicenda (**solo l'albero 7** e, in parte, il 6, potrebbero essere considerati a se stanti), e pertanto il filare (almeno da 1-6) è da considerarsi come unico soggetto.

**RILASCIO DELL'ALBERO 7** (eventuale anche 6): sembra prestarsi ad essere rilasciato anche in caso di scelte drastiche come al punto precedente.

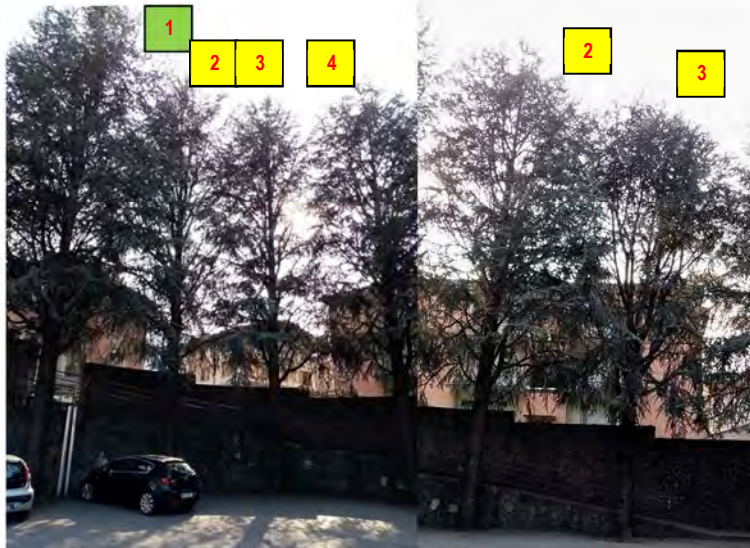
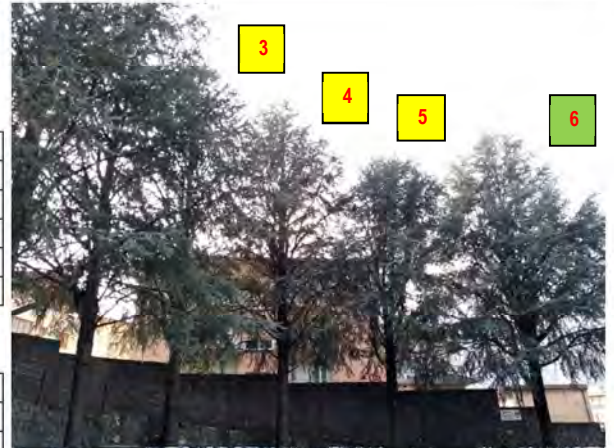
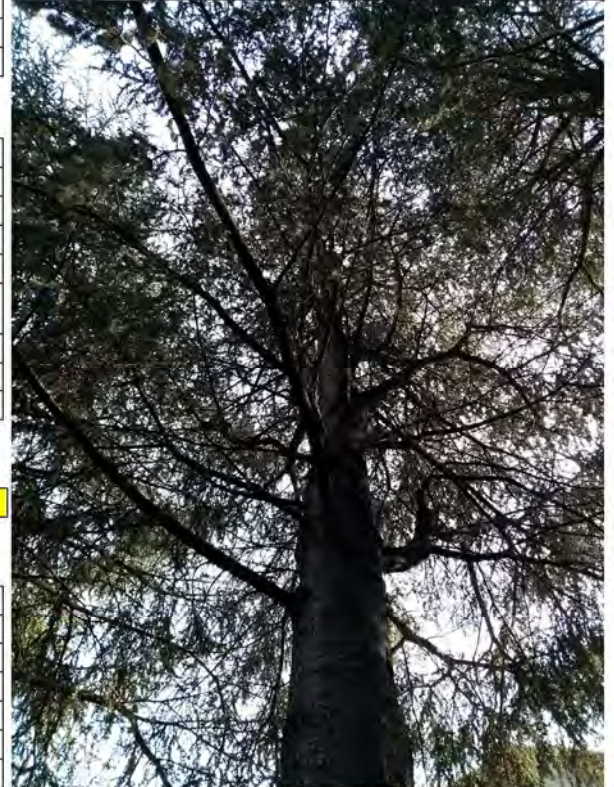
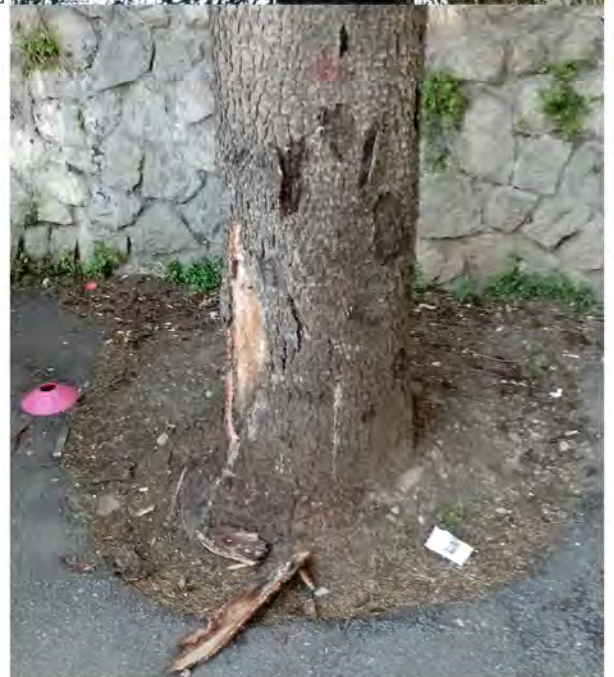
Data	16-03-2020	Cod. Planimetria	Stadio-02
Rilevatore	Alessandro Ducoli

Gestionali	<b>x</b> Assenza di potature di allevamento delle chiome
Rigonfiamenti	
Costolature	
Baricentro	
Urbanizzazione	<b>x</b> L'asfaltatura è meno significativa rispetto ad altri alberi del filare.
Fisionomici	<b>x</b> Il passo corto del filare, per alberi che hanno bisogno di grande spazio come il cedro dell'Atlante, condiziona fortemente le chiome.
Fisiologici	<b>x</b> Leggera anossia radicale.
Fitopatologici	
Altro	<b>x</b> Le botte da automobili hanno favorito l'ingresso di carie del legno.

Radici e colletto	<b>C</b>	Baricentro	<b>A</b>	Fusto	<b>B</b>	Chioma	<b>C</b>	COMPLESSIVO	<b>C</b>
-------------------	----------	------------	----------	-------	----------	--------	----------	-------------	----------

Potature secco	<b>x</b>	
Contenimento orizz.	<b>x</b>	Solo per favorire il richiamo di chioma.
Svettatura	<b>x</b>	Solo per favorire il richiamo di chioma in basso.
Potature sicurezza		
Ancoraggio rami		
Ancoraggio albero		
Abbattimento	-	Da contestualizzare

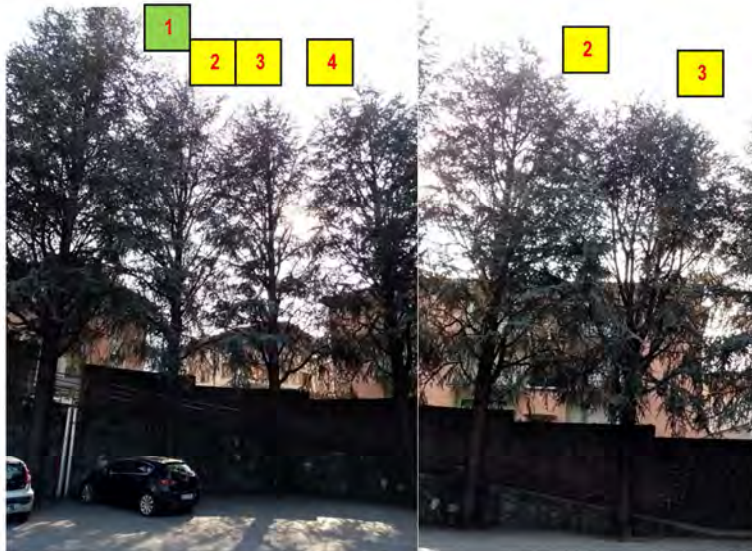
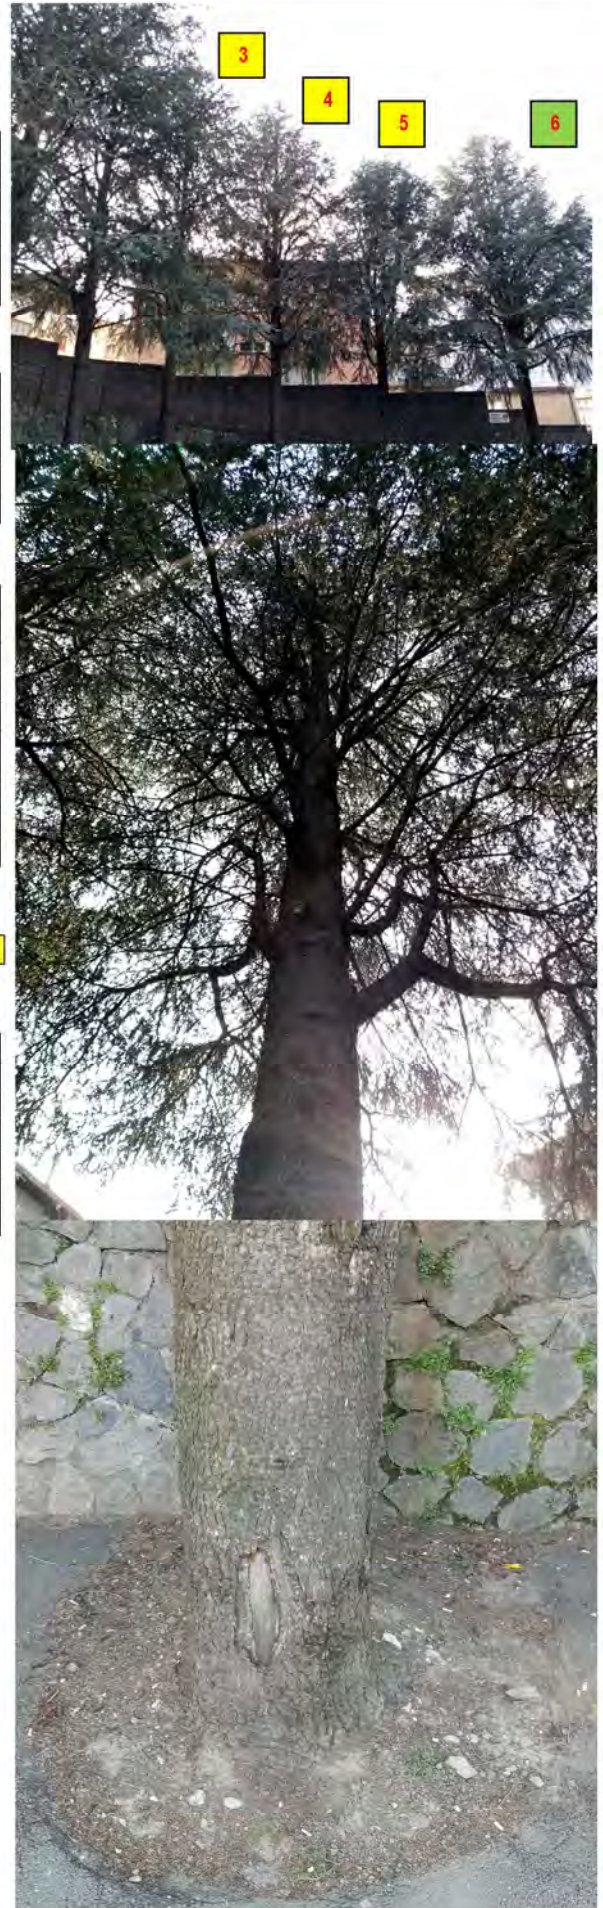
Gestionali	<b>x</b>	Assenza di potature di allevamento delle chiome
Rigonfiamenti		
Costolature		
Baricentro		
Urbanizzazione	<b>x</b>	Asfaltatura
Fisionomici	<b>x</b>	Il passo corto del filare, per alberi che hanno bisogno di grande spazio come il cedro dell'Atlante, condiziona fortemente le chiome.
Fisiologici	<b>x</b>	Leggera anossia radicale.
Fitopatologici		
Altro	<b>x</b>	Botte da automobili.

Radici e colletto	<b>C</b>	Baricentro	<b>A</b>	Fusto	<b>B</b>	Chioma	<b>C</b>	COMPLESSIVO	<b>C</b>
-------------------	----------	------------	----------	-------	----------	--------	----------	-------------	----------

Potature secco	<b>x</b>	
Contenimento orizz.	<b>x</b>	
Svettatura	<b>x</b>	Solo per favorire il richiamo di chioma in basso.
Potature sicurezza		
Ancoraggio rami		
Ancoraggio albero		
Abbattimento	-	Da contestualizzare

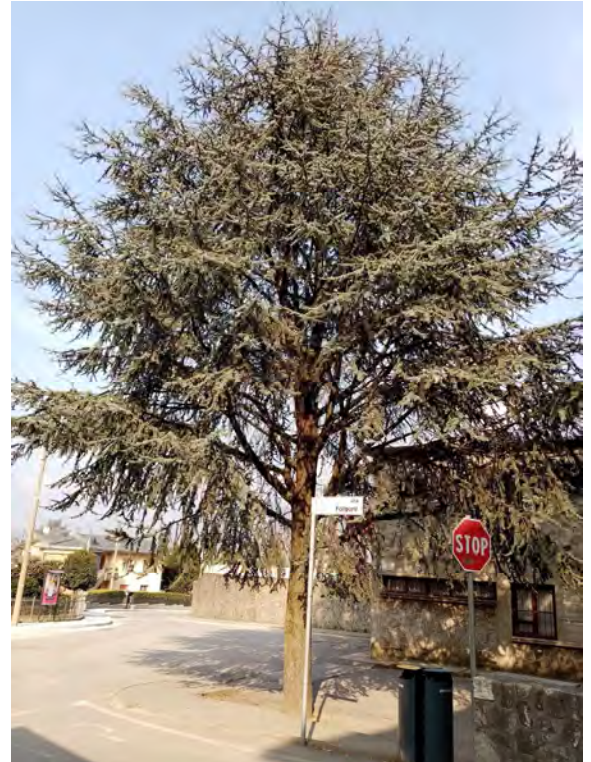
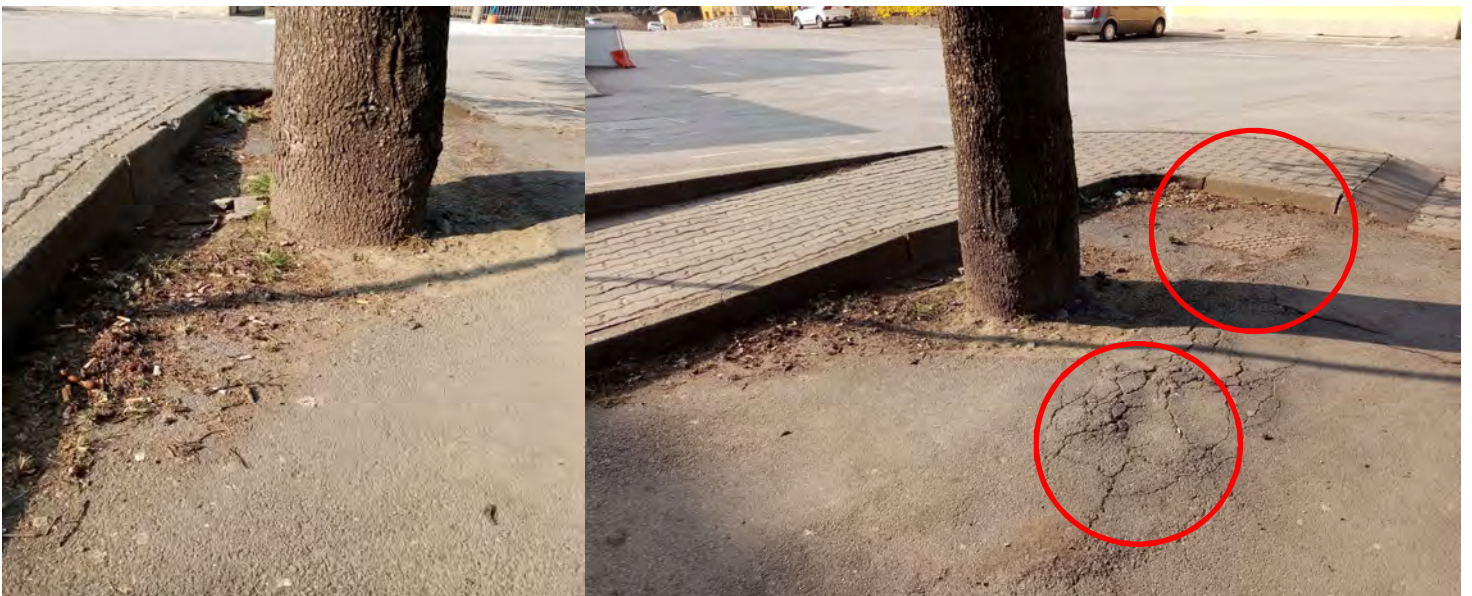
Gestionali	x	Assenza di potature di allevamento delle chiome
Rigonfiamenti	x	Rigonfiamento radicale che ha danneggiato leggermente il marciapiede e sollevato l'asfalto.
Costolature		
Baricentro		
Urbanizzazione	x	Asfaltatura.
Fisionomici		
Fisiologici	x	Anossia radicale.
Fitopatologici		
Altro	x	Verifica dell'integrità del pozzetto di servizio.

Radici e colletto	B	Baricentro	B	Fusto	B	Chioma	B	COMPLESSIVO	B
-------------------	---	------------	---	-------	---	--------	---	-------------	---

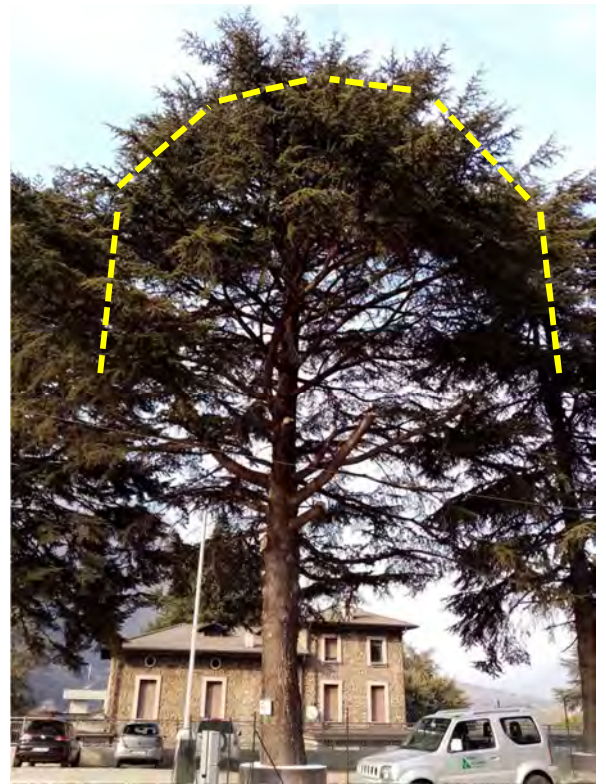
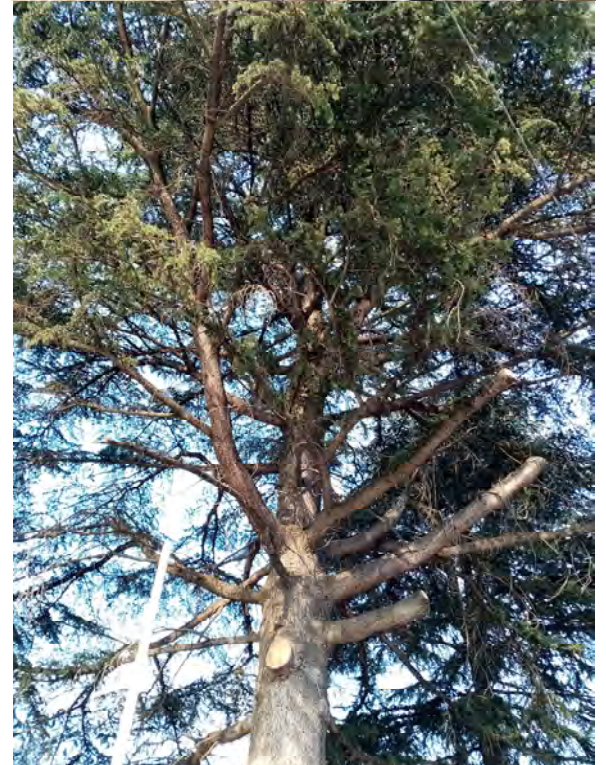
Potature secco	x	Parcheggio
Contenimento orizz.	x	Leggerissimo.
Svettatura	x	Leggerissima.
Potature sicurezza	x	cs
Ancoraggio rami	x	I tre rami basali superstiti alla precedente potatura potrebbero essere legati con cordoni per alberi (sicurezza, parcheggio).
Ancoraggio albero		
Abbattimento	-

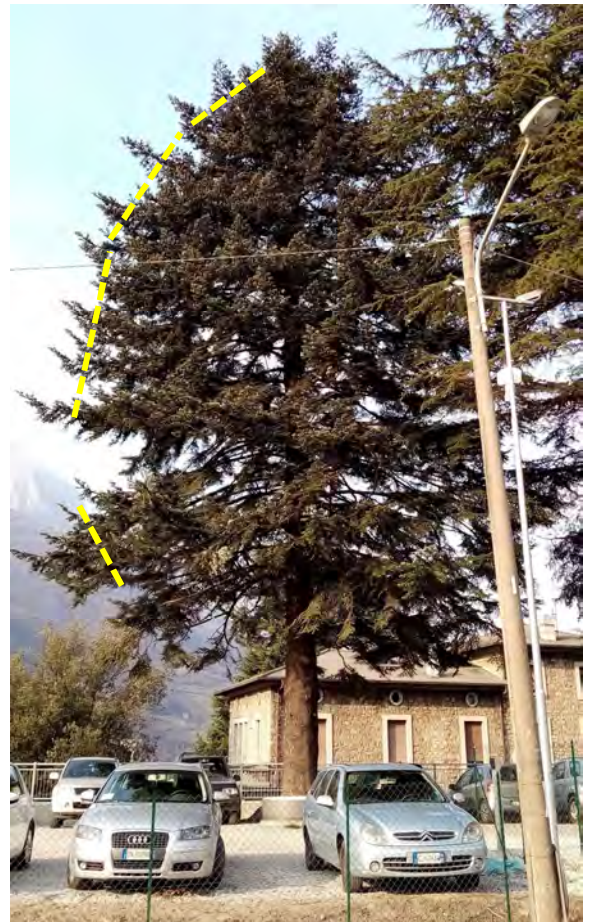
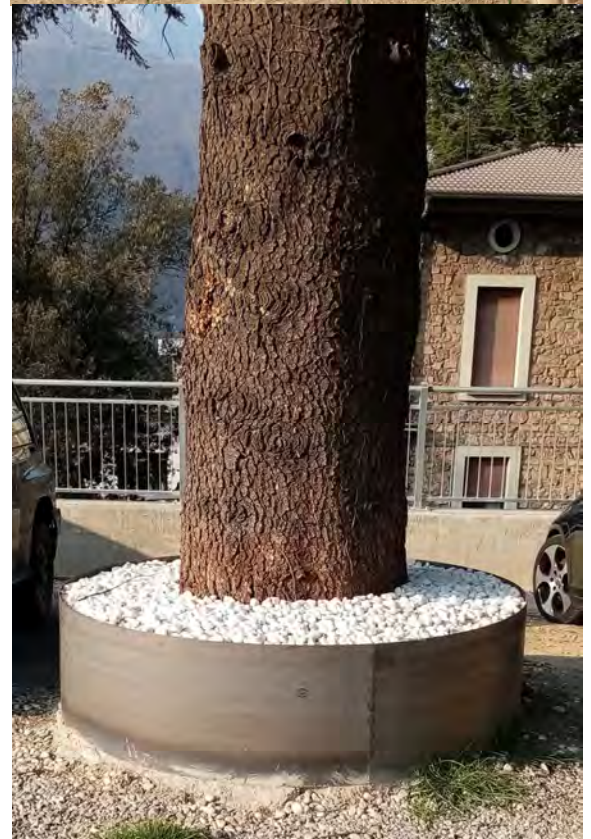
Nome comune o scientifico: **Abete del Caucaso – ABIES NORDMANDIANA (da verificare)**

Gestionali		
Rigonfiamenti		
Costolature		
Baricentro		
Urbanizzazione	x	Realizzazione di strutture al piede che possono causare asfissia radicale e l'ingresso di marciumi. Potature non paramtrate sulle branche più basse).
Fisionomici		
Fisiologici		
Fitopatologici		
Altro

Radici e colletto	B	Baricentro	A	Fusto	A	Chioma	A	COMPLESSIVO	A
-------------------	---	------------	---	-------	---	--------	---	-------------	---

Potature secco		
Contenimento orizz.	-	Leggerissimo (non del tutto necessario se non per i rami a grande sviluppo orizzontale dei primi 3 verticilli).
Svettatura		
Potature sicurezza		
Ancoraggio rami		
Ancoraggio albero		
Abbattimento

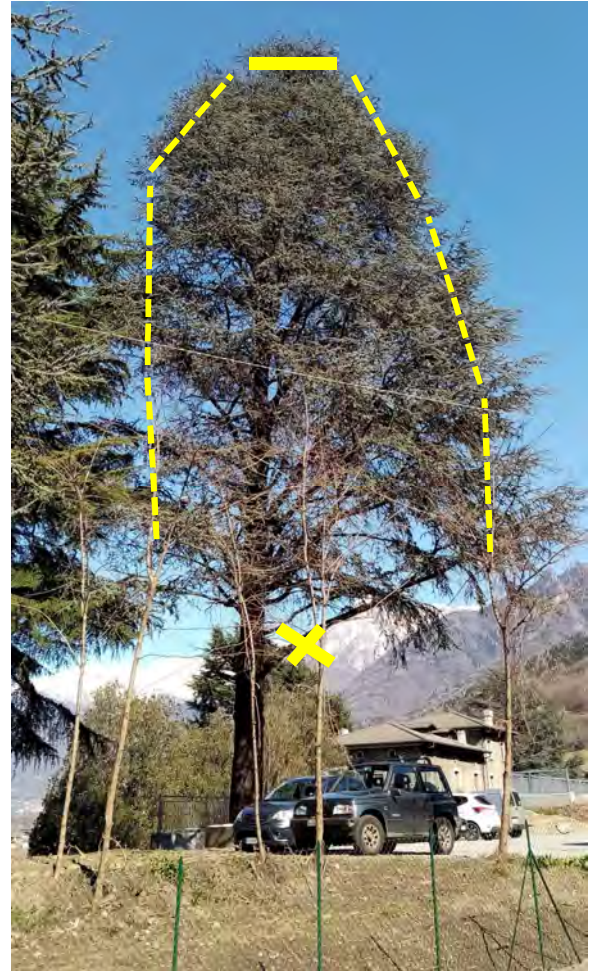
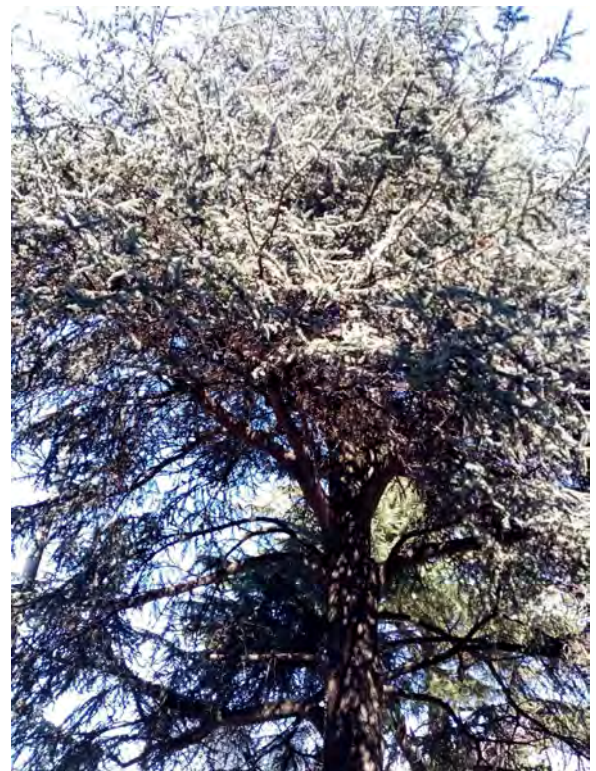
Nome comune o scientifico: **Cedro dell'Atlante - CEDRUS ATLANTICA**

Gestionali	x	Esecuzione di lavori recenti con taglio di alberi contigui.
Rigonfiamenti		
Costolature		
Baricentro		
Urbanizzazione	x	Realizzazione di strutture al piede che possono causare asfissia radicale e l'ingresso di marciumi.
Fisionomici	x	Chioma leggera (segnale di autopotatura interna per la vicinanza con gli alberi già tagliati).
Fisiologici	x	Segnali di ritardo fisiologico probabilmente attribuibili alla vicinanza con precedenti alberi (autopotatura)
Fitopatologici		
Altro

Radici e colletto	C	Baricentro	C	Fusto	C	Chioma	C	COMPLESSIVO	C
-------------------	---	------------	---	-------	---	--------	---	-------------	---

Segni di autopotatura dei rami che ha determinato vari punti di squilibrio dinamico della chioma, ma anche segnali fisiologici forti dei rami alti (suggeriscono la possibilità di valutare potature leggere e aspettare la "risposta" fisiologica del cedro).

Potature secco	x	Parcheggio
Contenimento orizz.	x	Leggerissimo.
Svettatura	x	Leggerissimo.
Potature sicurezza	x	Taglio dei 2 rami bassi per favorire il riequilibrio dinamico della chioma.
Ancoraggio rami		
Ancoraggio albero		
Abbattimento	-

**MANTENIMENTO DEL CESPO:** programmare nel breve periodo un intervento di potature molto leggere per richiamare le chiome e favorirne il rinvigorismento; prevedere un secondo intervento allo scadere del successivo decennio (previa verifica dello status e dell'eventuale risposta positiva).

**TAGLIO E SOSTITUZIONE:** La vicinanza con la ferrovia e con lo svincolo stradale suggeriscono di valutare il taglio in favore della sicurezza; tuttavia allo stato attuale sembrano trattarsi di alberi giovani che potrebbe ben reagire a interventi di potatura leggera e di conseguenza rafforzarsi in termini di sicurezza..

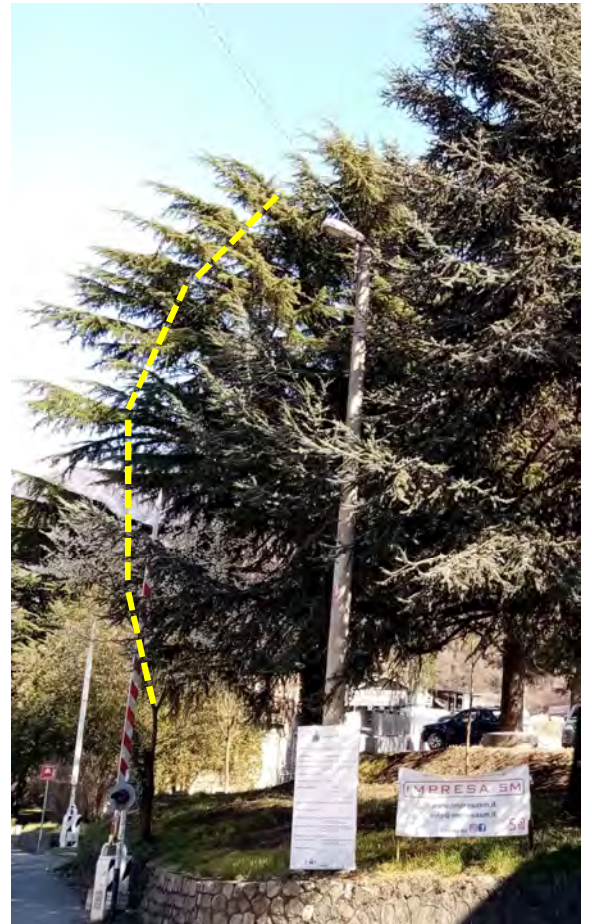
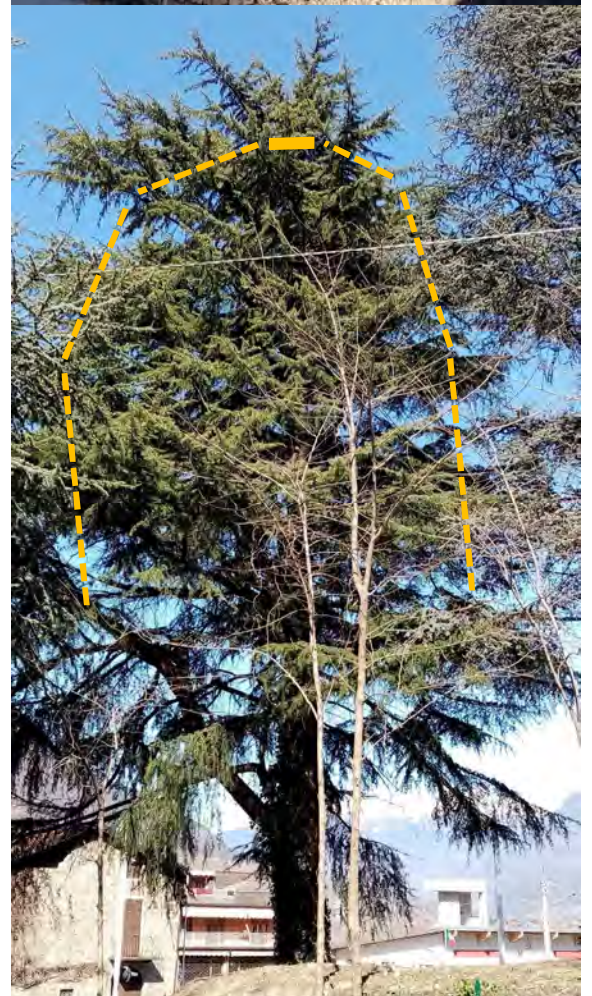
Nome comune o scientifico: **Cedro dell'Altante - CEDRUS DEODARA**

Gestionali		
Rigonfiamenti		
Costolature		
Baricentro		
Urbanizzazione	x	Verifica dell'eventuale interazione dell'apparato radicale con il muro della ferrovia..
Fisionomici		
Fisiologici		
Fitopatologici		
Altro

Radici e colletto	B	Baricentro	B	Fusto	B	Chioma	C	COMPLESSIVO	B-C
-------------------	---	------------	---	-------	---	--------	---	-------------	-----

Potature secco	x	Ferrovia
Contenimento orizz.	x	Leggerissimo.
Svettatura	x	Valutare la possibilità di tagliare molto più in basso. La presenza di due corni dominanti è un problema gestionale notevole (rotture alte).
Potature sicurezza	x	cs
Ancoraggio rami	x	Un grosso ramo al primo verticillo proteso verso la ferrovia.
Ancoraggio albero		
Abbattimento	-

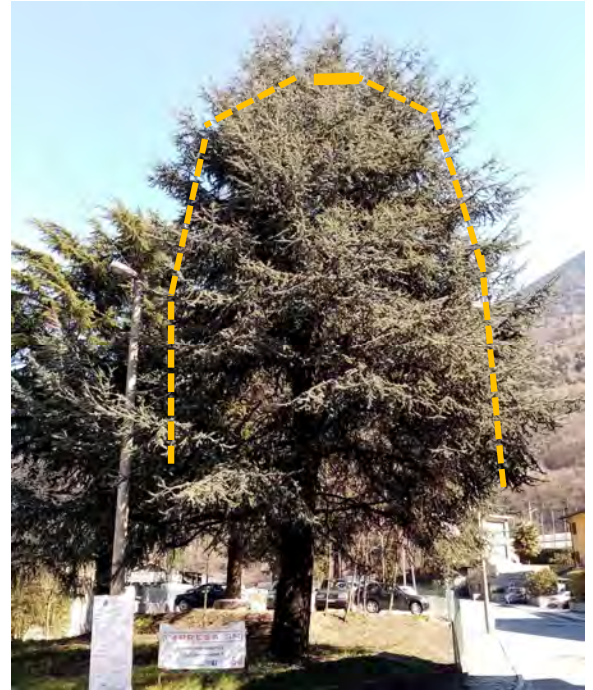
Data	16-03-2020	Cod. Planimetria	Ferrovia-13
Rilevatore	Alessandro Ducoli

Gestionali		
Rigonfiamenti		
Costolature		
Baricentro	x	Segni di iniziale sollevamento del colletto verso la strada
Urbanizzazione	-	
Fisionomici		
Fisiologici		
Fitopatologici		
Altro

Radici e colletto	B	Baricentro	B	Fusto	A	Chioma	A	COMPLESSIVO	A-B
-------------------	---	------------	---	-------	---	--------	---	-------------	-----

Potature secco	x	
Contenimento orizz.	x	Leggerissimo
Svettatura	x	Leggerissimo
Potature sicurezza		
Ancoraggio rami		
Ancoraggio albero		
Abbattimento

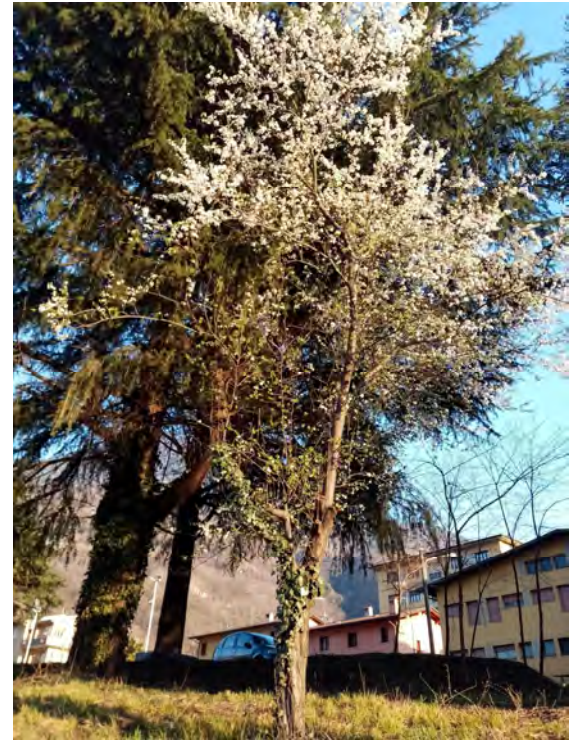
Data	16-03-2020	Cod. Planimetria	Ferrovia-14
Rilevatore	Alessandro Ducoli

Gestionali		
Rigonfiamenti		
Costolature		
Baricentro		
Urbanizzazione		
Fisionomici	x	Sottomesso.
Fisiologici		
Fitopatologici		
Altro	x	Edera in fase iniziale (togliere)..

Radici e colletto	A	Baricentro	B	Fusto	C	Chioma	C	COMPLESSIVO	B-C
-------------------	---	------------	---	-------	---	--------	---	-------------	-----

Potature minime saltuarie.

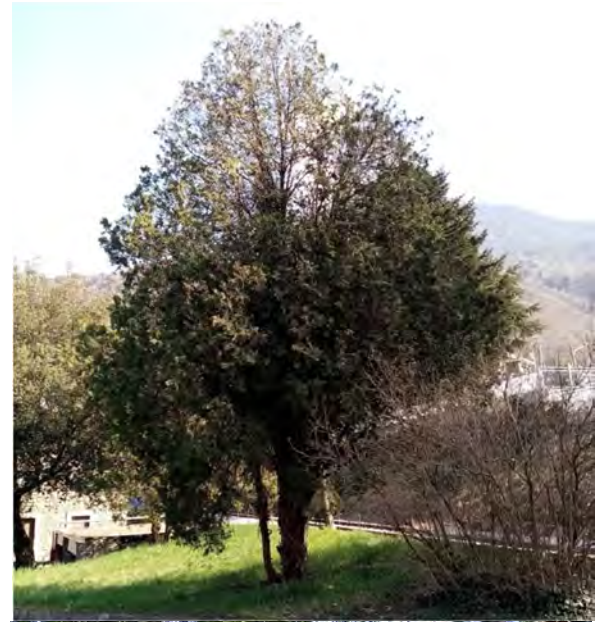
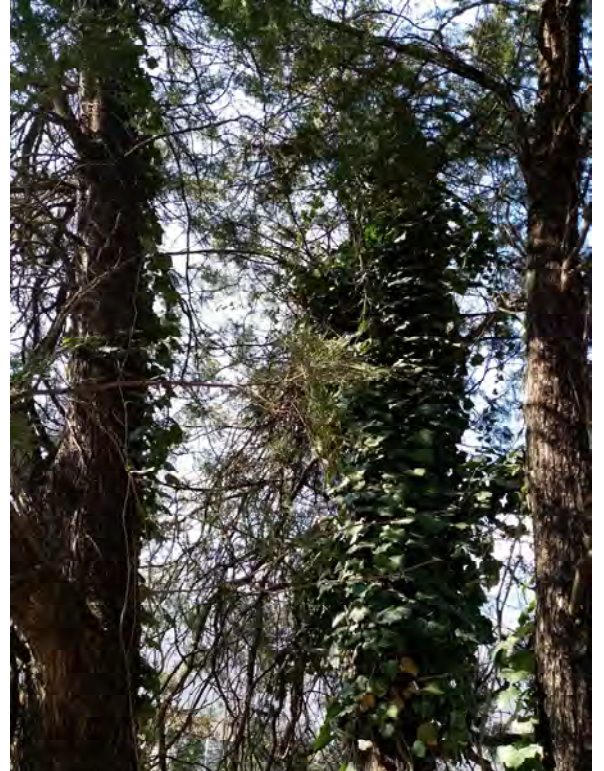
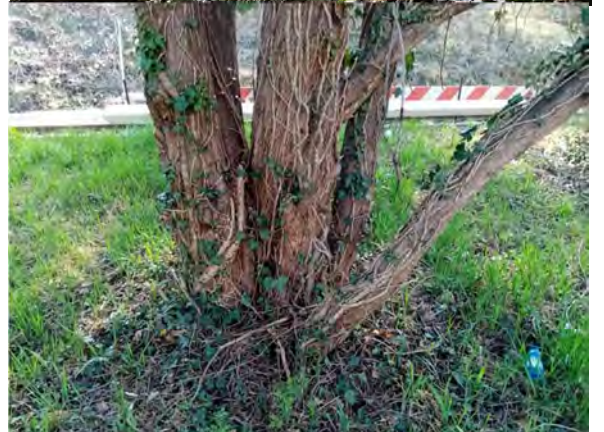
Nome comune o scientifico: **Tuia orientale - PLATYCLADUS ORIENTALIS**

Gestionali	<b>x</b>	
Rigonfiamenti		
Costolature		
Baricentro	<b>x</b>	Tricornico (3 corni principali e 2 basali).
Urbanizzazione		
Fisionomici		
Fisiologici	<b>x</b>	
Fitopatologici		
Altro	<b>x</b>	Colonizzazione avanzata ad opera di <i>Edera elix</i> .

Radici e colletto	<b>C</b>	Baricentro	<b>C</b>	Fusto	<b>C</b>	Chioma	<b>C</b>	COMPLESSIVO	<b>C</b>
-------------------	----------	------------	----------	-------	----------	--------	----------	-------------	----------

**MANTENIMENTO:** Lo status generale dell'albero rivela segni di cedimento fisiologico, tuttavia, trattandosi di alberi di medio-piccolo portamento possono essere lasciati senza effettuare alcun intervento (ivi compreso il taglio dell'edera che appare in fase troppo avanzata).

**TAGLIO E SOSTITUZIONE:** Verificata la risposta ad eventuali operazioni (sconsigliate) di taglio di 16, potrà essere valutata la sostituzione con alberi simili o con latifoglie di valore paesaggistico (*Prunus spinosa*, *Crataegus monogyna*).

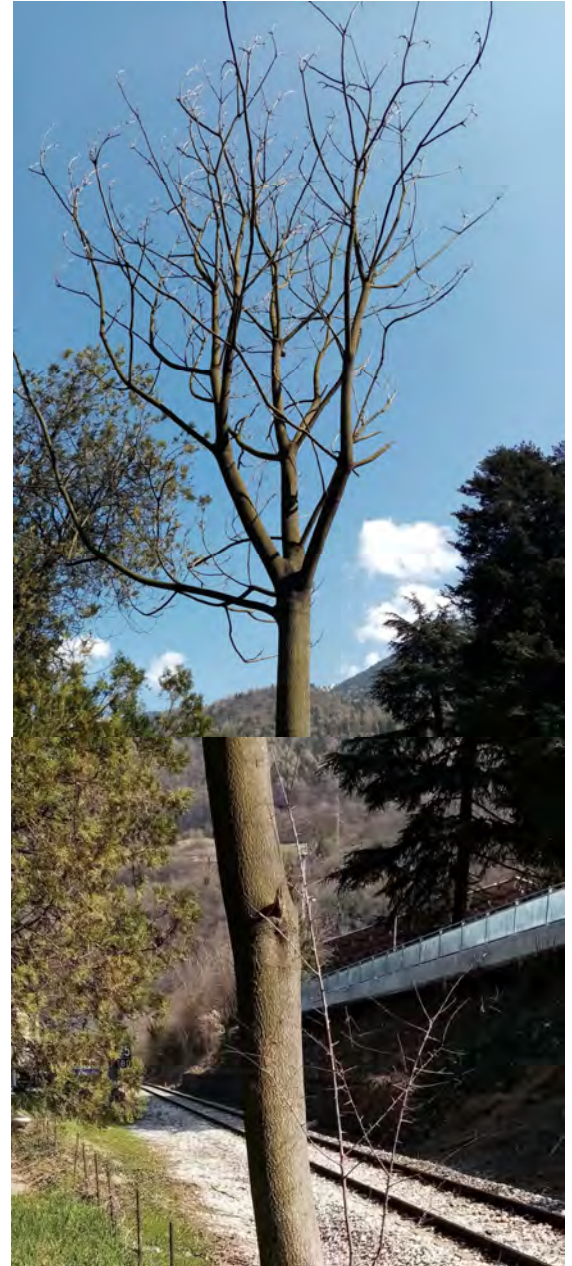
Nome comune o scientifico: **Ailanto – AILANTHUS ALTISSIMA**

**MANTENIMENTO:** L'albero sta dando segnali di regressione fisiologica (evidenziati anche dalla presenza di funghi saprofiti sulla corteccia) e, pertanto, si consiglia di non effettuare il taglio nell'attesa del suo definitivo crollo. Il taglio avrebbe come conseguenza il rafforzamento dell'apparato radicale con il grosso rischio di riscoppio massivo di polloni radicali.

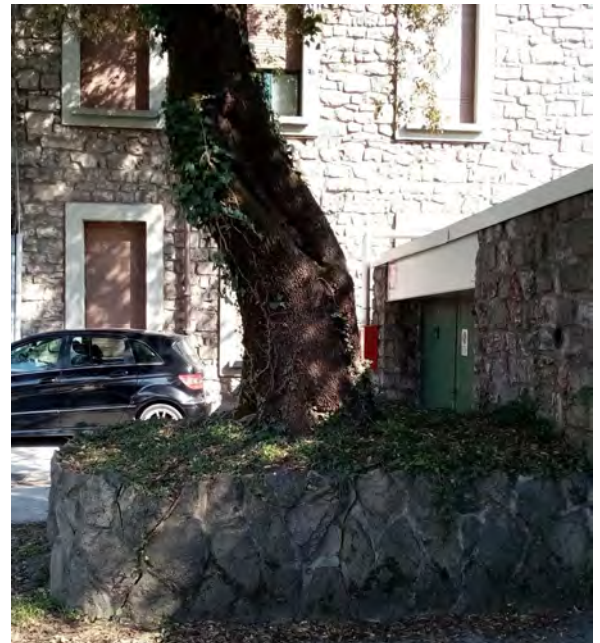
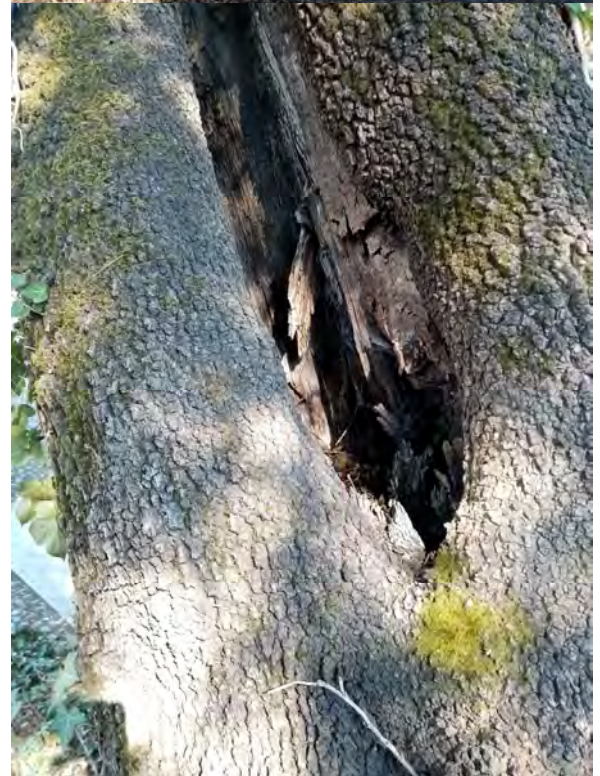
**MANTENIMENTO:** Il valore ornamentale dell'albero suggerisce la necessità di valutare solo come ultima opzione il taglio. Ovviamente appaiono necessari interventi di leggera potatura dell'albero per il suo contenimento orizzontale e in altezza, ma altresì la possibilità di ancoraggio delle branche principali (da valutare con specifica progettazione d'intervento).

L'aiuola, ormai aperta dall'apparato radicale, dovrebbe essere assicurata con legatura dei singoli conci a barre in acciaio che consentano di riunificare la struttura complessiva.

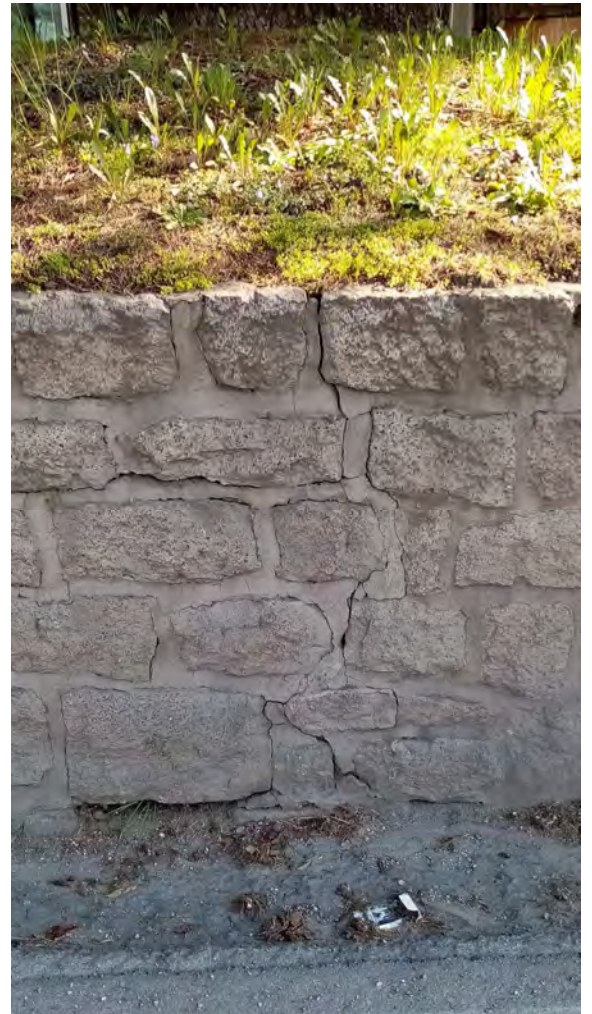
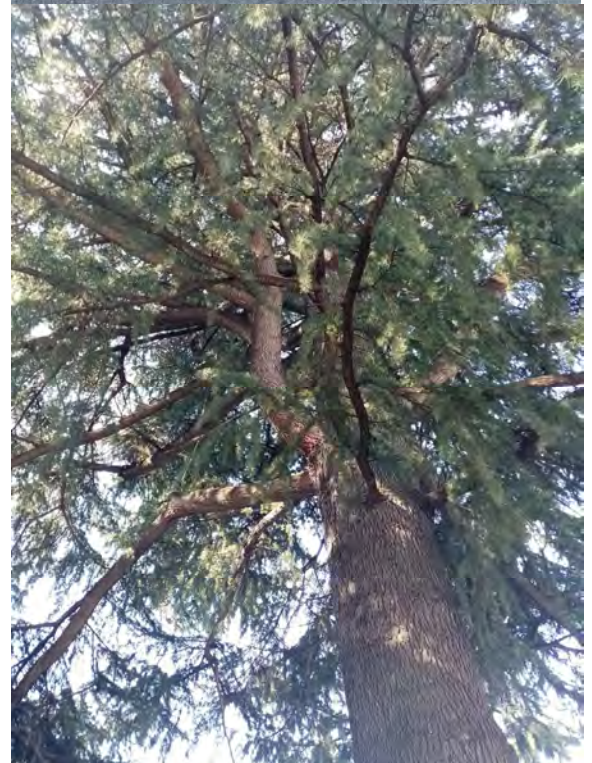
Trattandosi di un albero di dimensioni monumentali adiacente a strutture e in parte condizionato dall'aiuola, il taglio e la sostituzione possono essere valutati come estrema ratio, considerando ovviamente l'eventuale risposta negativa in termini di immagine. Per contro, un intervento puntuale di tutela, ben progettato e adeguatamente pubblicizzato, potrebbe costituire un valore aggiunto di immagine non trascurabile.

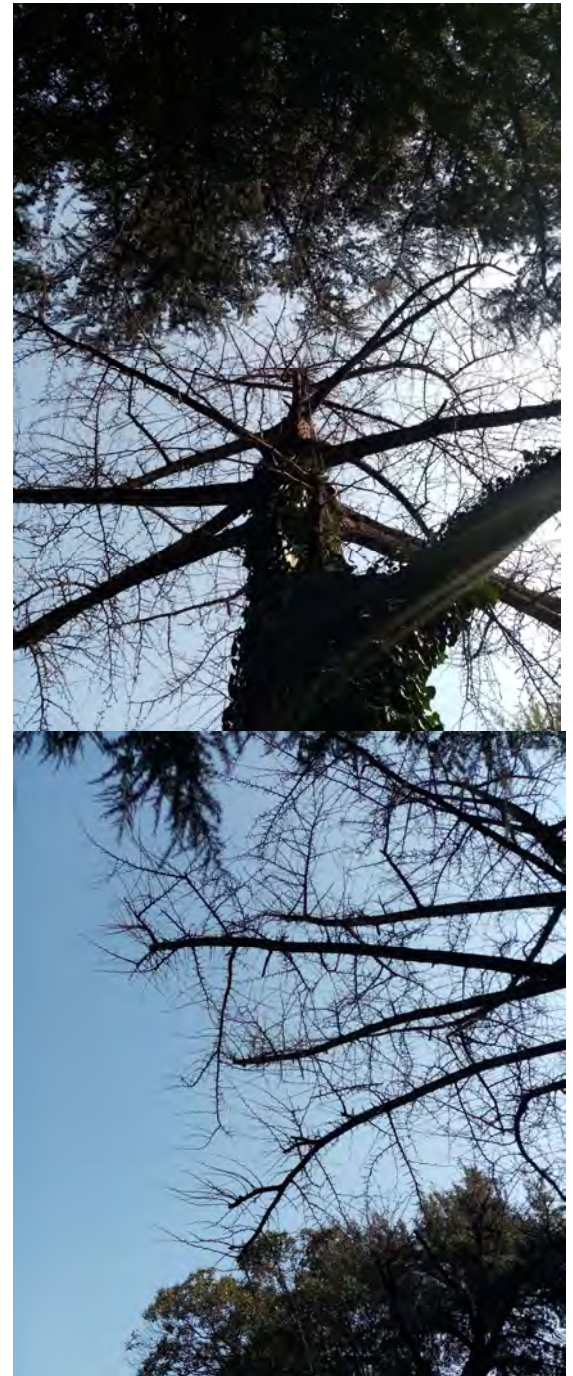
**MANTENIMENTO:** Il valore botanico dell'albero suggerisce la necessità di valutare solo come ultima opzione il taglio (in caso di scelta identica per 19). Ovviamente appaiono necessari interventi di leggera potatura dell'albero per il suo contenimento orizzontale e in altezza. In questa fase può essere considerato un elemento di valore aggiunto per la stabilità di 19 (ma anche a favore di 23).

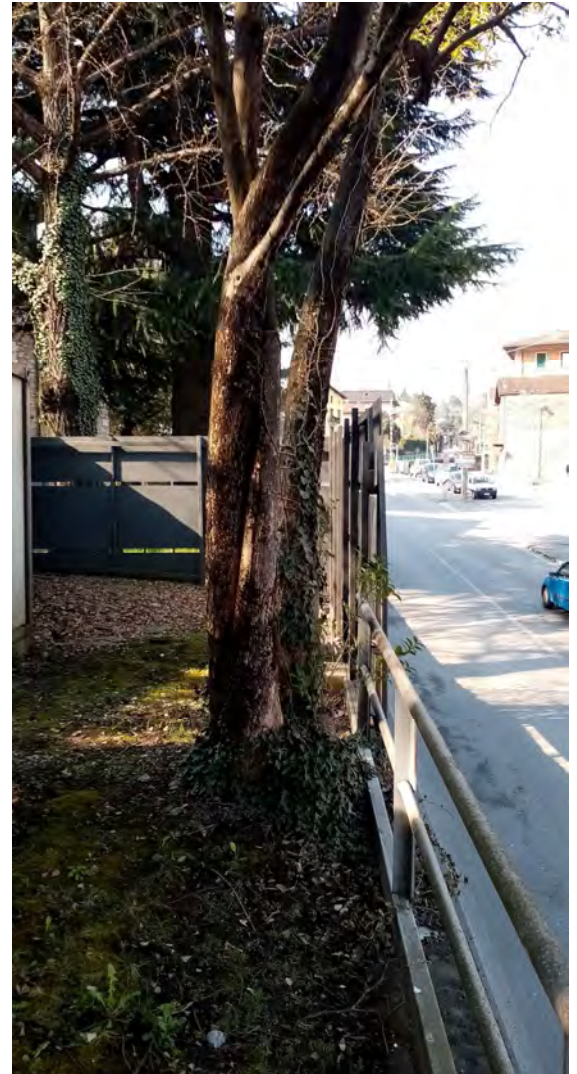
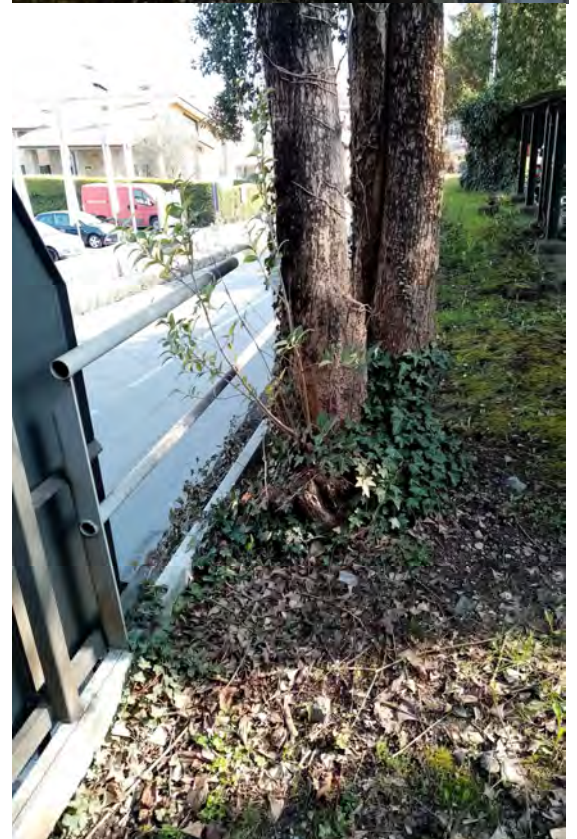
Nome comune o scientifico: **Ligustro – LIGUSTRUM SPP.**

**MANTENIMENTO:** Benché lo status generale e la collocazione "costretta" dell'albero ne suggeriscano il taglio, la sua forma può essere comunque volano di stabilità per 23.

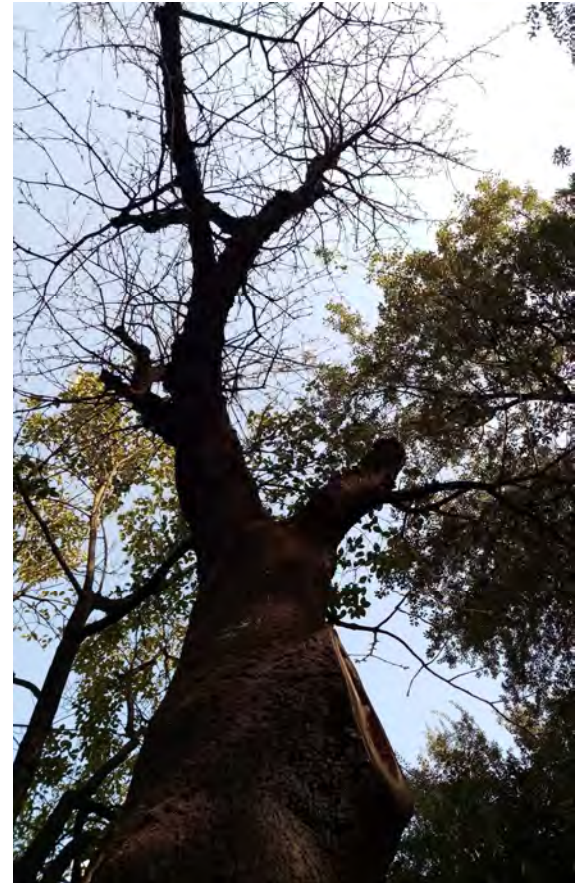
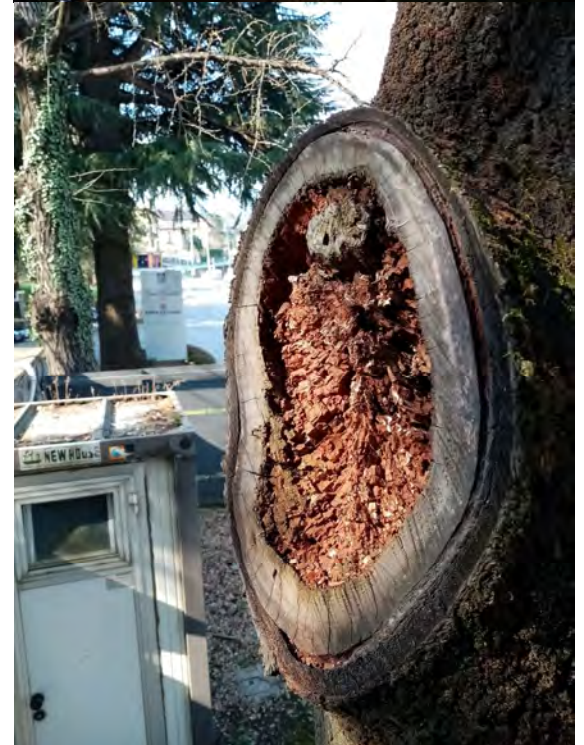
Nome comune o scientifico: **Ciliegio – PRUNUS AVIUM**

**MANTENIMENTO:** Lo status generale e la collocazione "costretta" dell'albero ne suggeriscono il taglio.

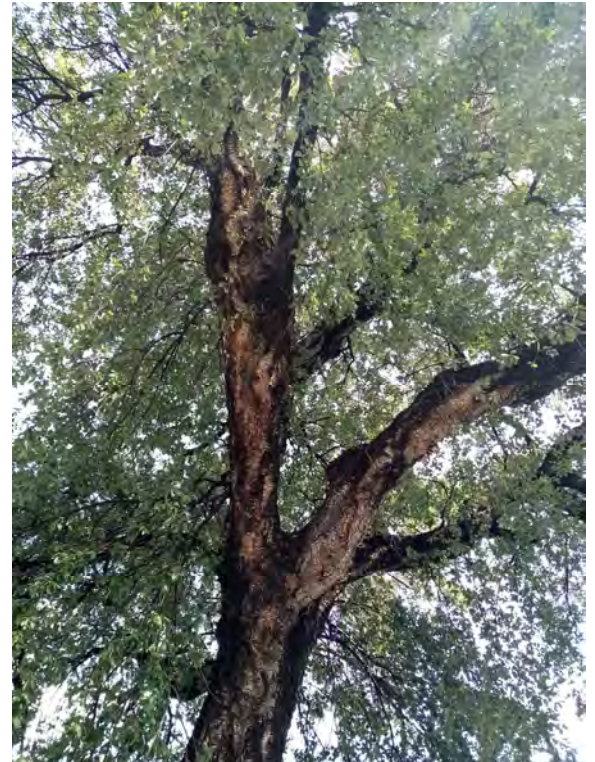
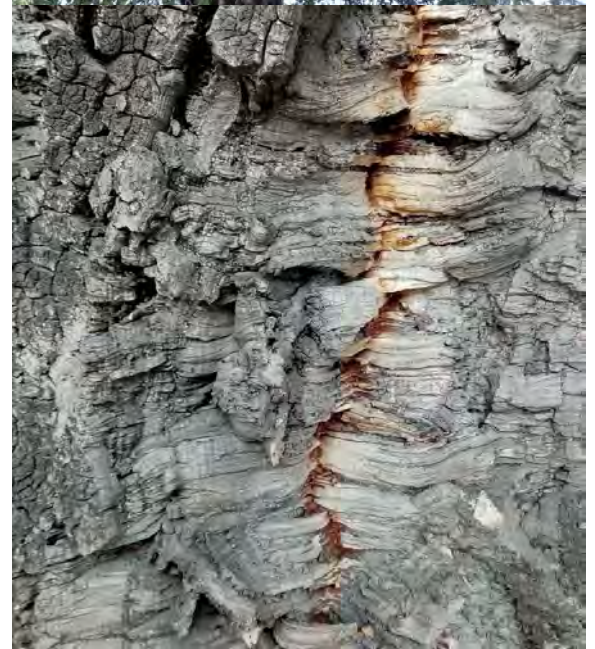
Nome comune o scientifico: **Sughera – QUERCUS SUBER**

**MANTENIMENTO:** il valore dell'albero ne suggerisce il mantenimento (legature di sicurezza) e la valorizzazione (ridefinizione dello spazio di terreno). Appare opportuna una progettazione specifica (ancoraggi rami ed eventuale sostegno per le due branche più basse).

Potature secco	x	
Contenimento orizz.	x	Leggerissima
Svettatura	-	Leggerissima
Potature sicurezza		
Ancoraggio rami	x	
Ancoraggio albero	x	
Abbattimento	x

Lasciare l'attuale aiuola per evitare l'ingresso di marciumi radicali ma togliere l'asfalto e ridefinire un'aiuola di sicurezza sfruttando i due parcheggi moto.
