Comunità Montana di Valle Camonica  
Piazza Tassara n. 3, 25043 Breno (Bs)  
Tel. 0364-324011 - Fax 0364-22629

**LINEE DI INDIRIZZO GESTIONALE**  
per il corredo arboreo della METALCAM s.p.a.  
a Breno (BS)

Il Progettista  
Dott. For. Alessandro Ducoli

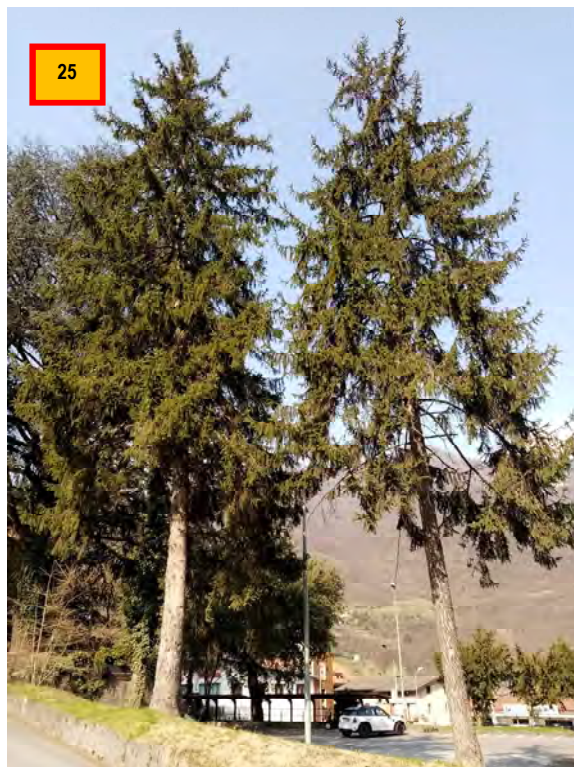
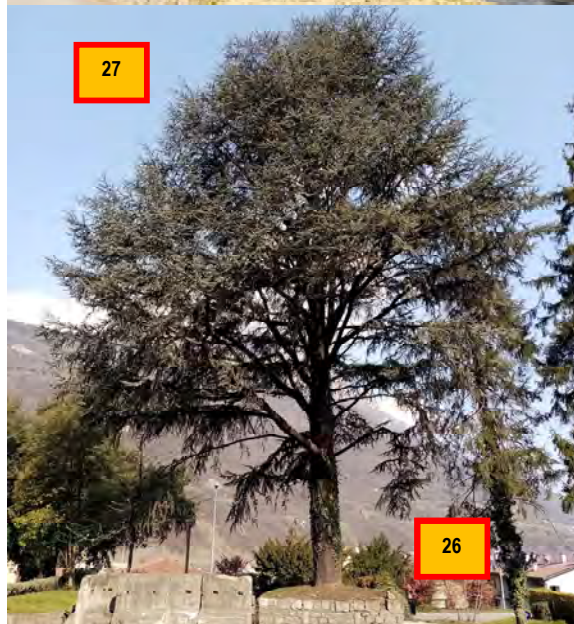
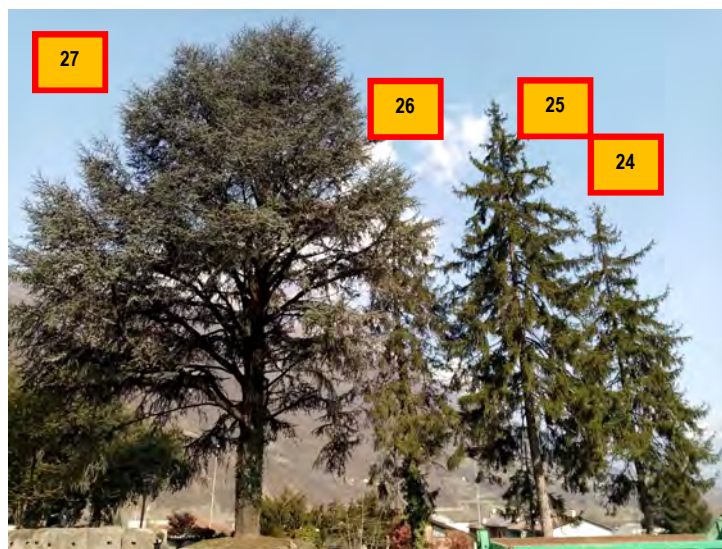
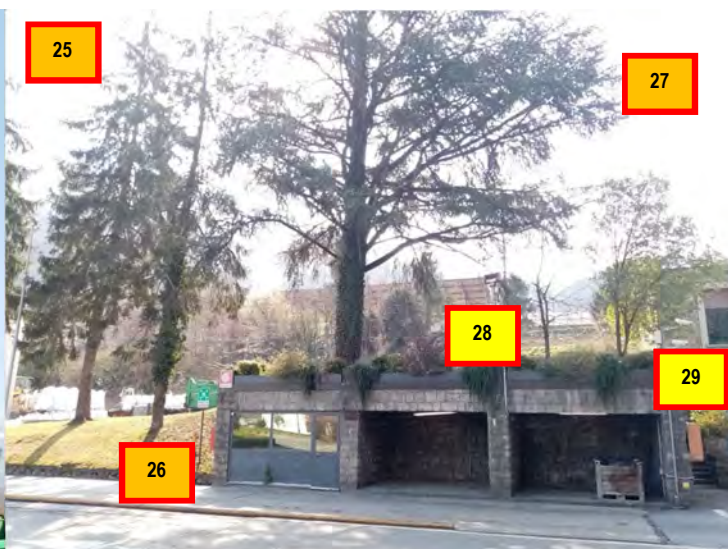
**MANTENIMENTO:** i tre alberi appaiono in evidente fase di regressione fisiologica. Trattandosi di alberi marcatamente al di fuori del proprio areale piantati a ridosso di strutture di servizio.

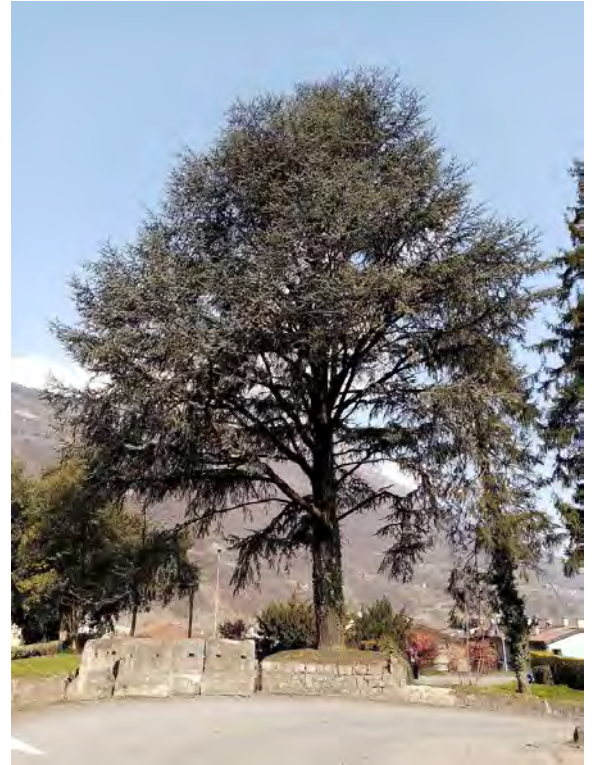
Nome comune o scientifico: **Cedro dell'Atlante – CEDRUS ATLANTICA**

Gestionali		
Rigonfiamenti		
Costolature		
Baricentro		
Urbanizzazione	x	Aiuola e garage sotterranei
Fisionomici		
Fisiologici		
Fitopatologici		
Altro

Radici e colletto	D	Baricentro	B	Fusto	B	Chioma	A	COMPLESSIVO	B
-------------------	---	------------	---	-------	---	--------	---	-------------	---

**ABBATTIMENTO:** L'albero non può essere certificato a stabilità e può rappresentare un problema per le strutture sotterranee.

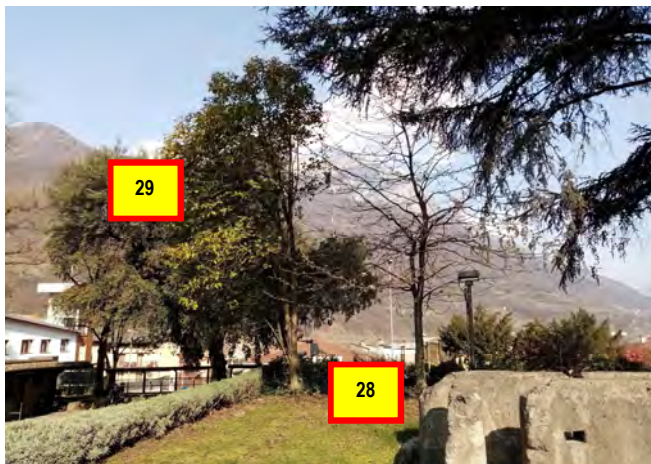
Data	16-03-2020	Cod. Planimetria	Ingresso-28-29
Rilevatore	Alessandro Ducoli

**MANTENIMENTO:** Forma e status dei due alberi consentono di ipotizzarne la gestione continuata con potature di valorizzazione e contenimento delle chiome (piano di gestione del verde con interventi ciclici 5-10 ennnali).

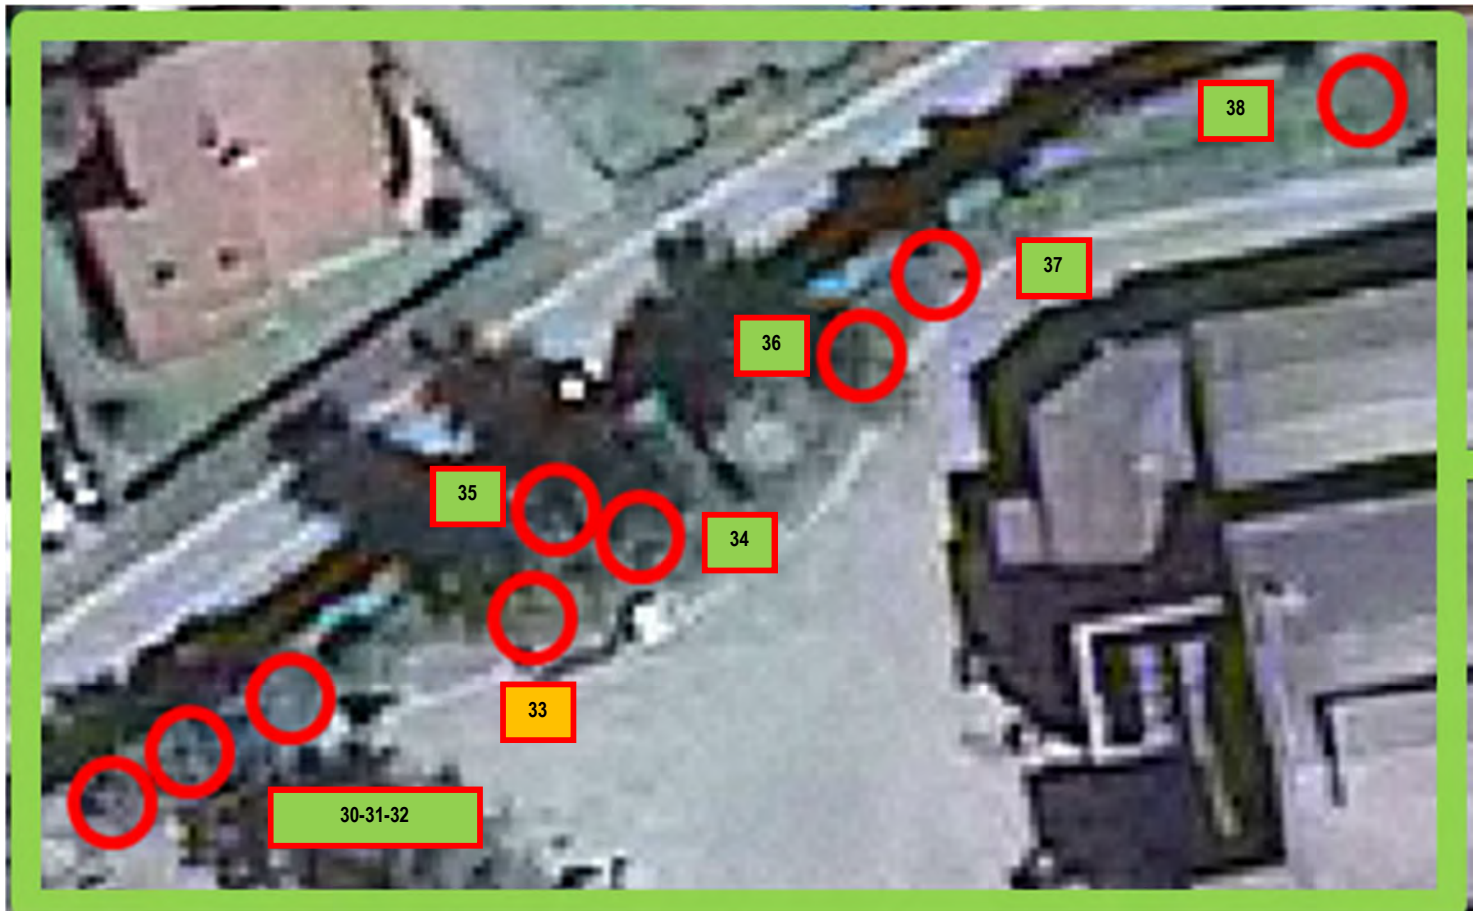
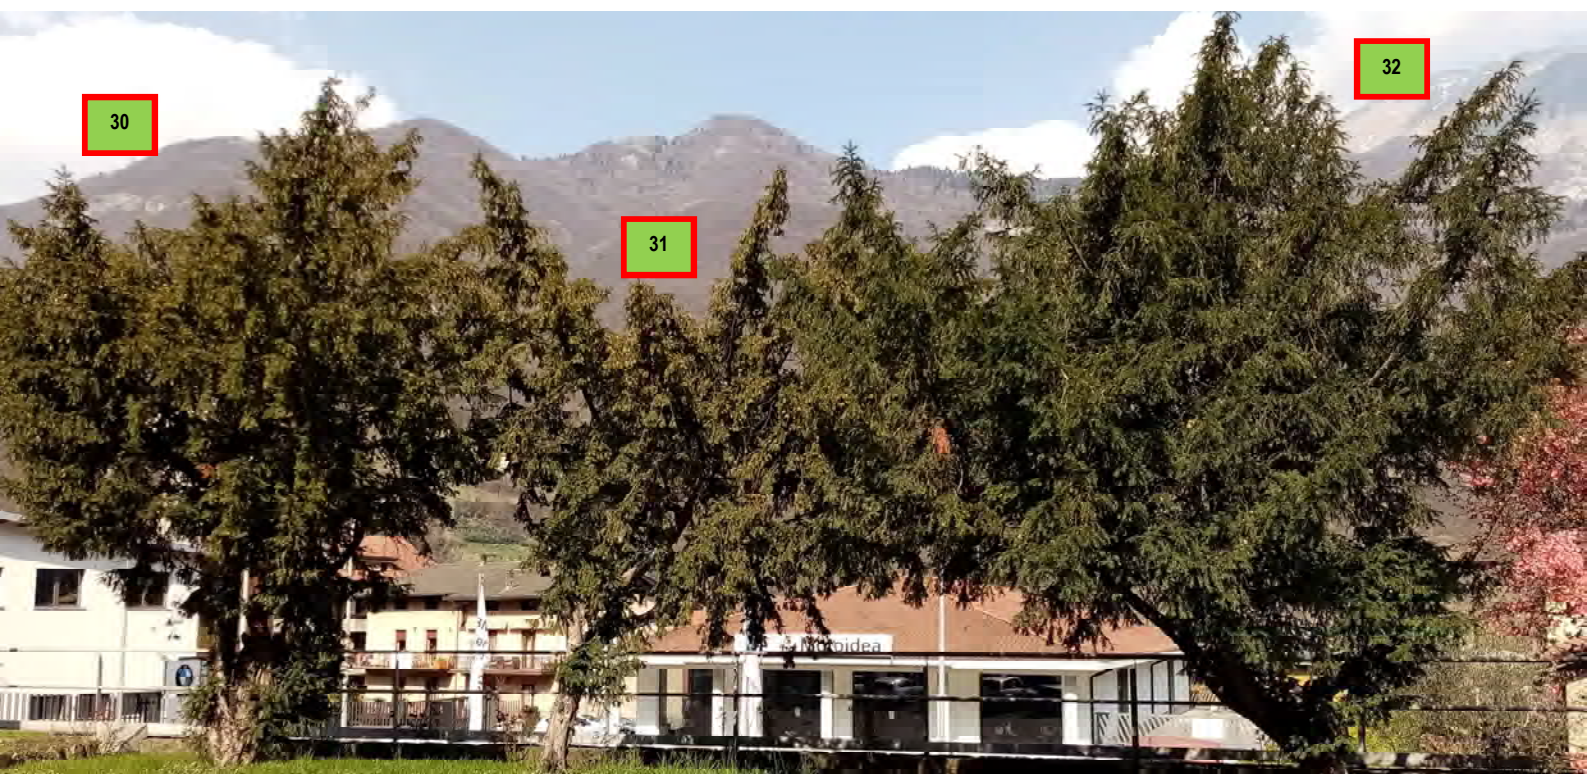
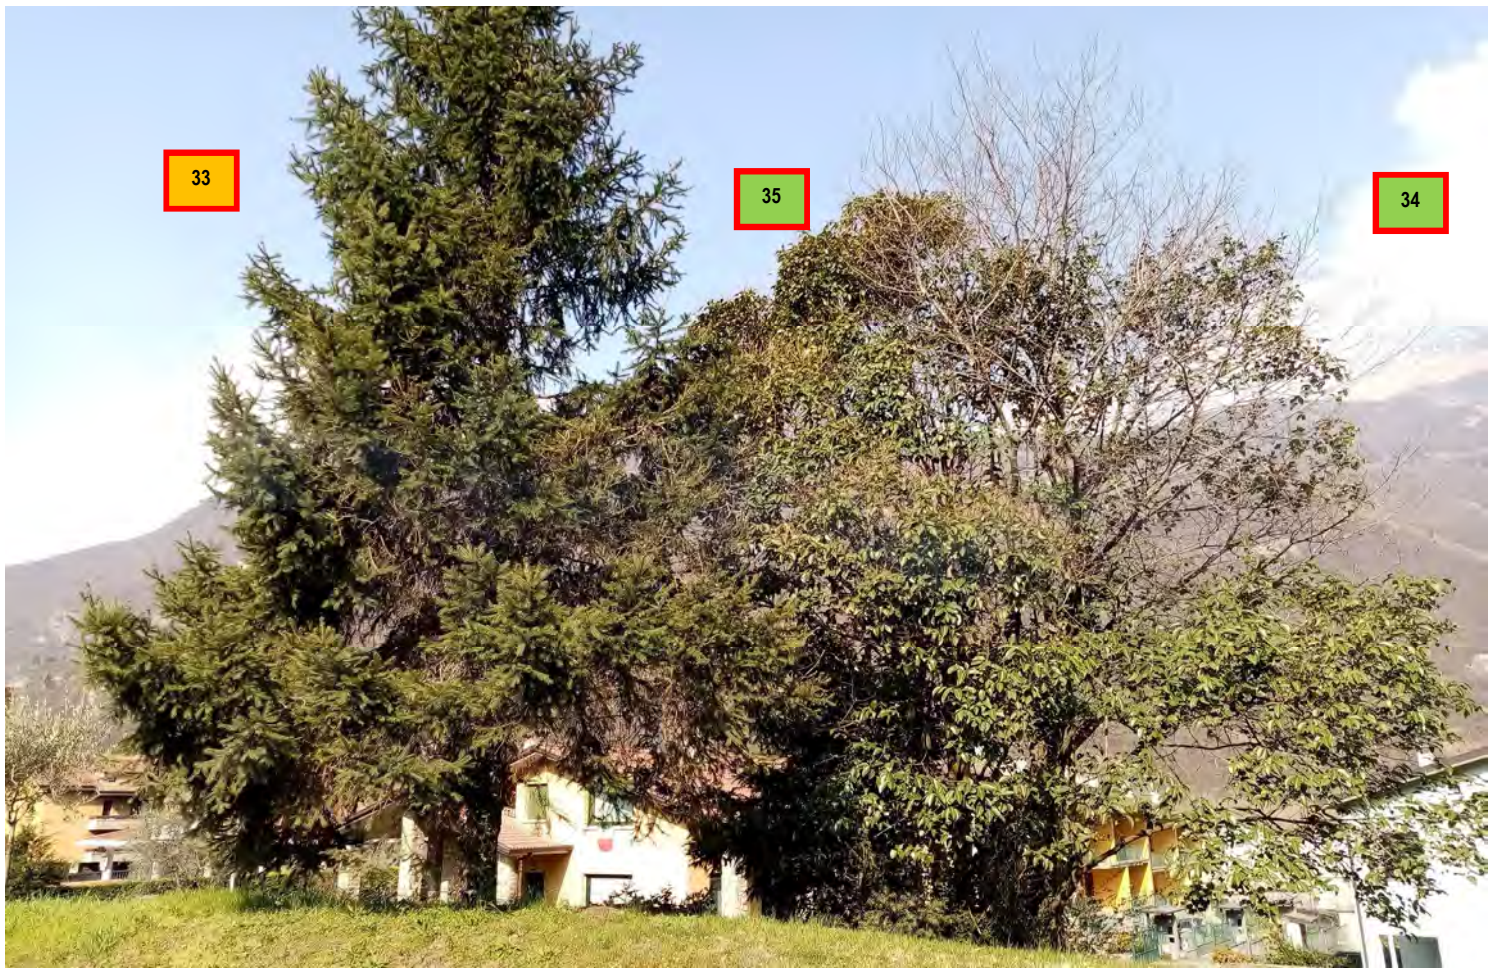
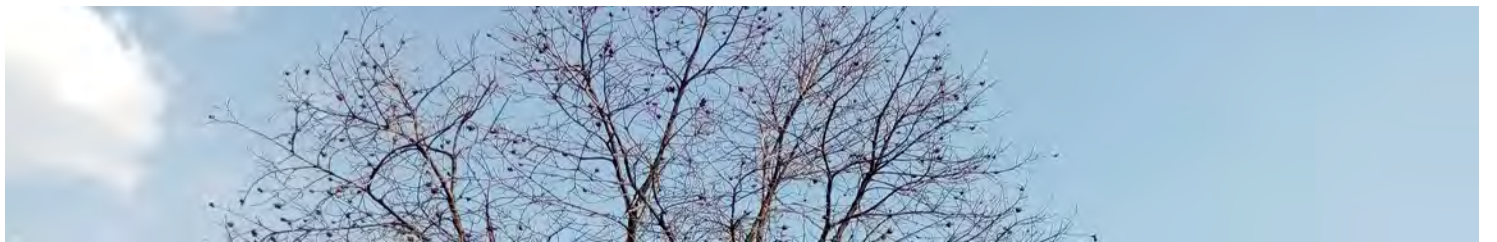
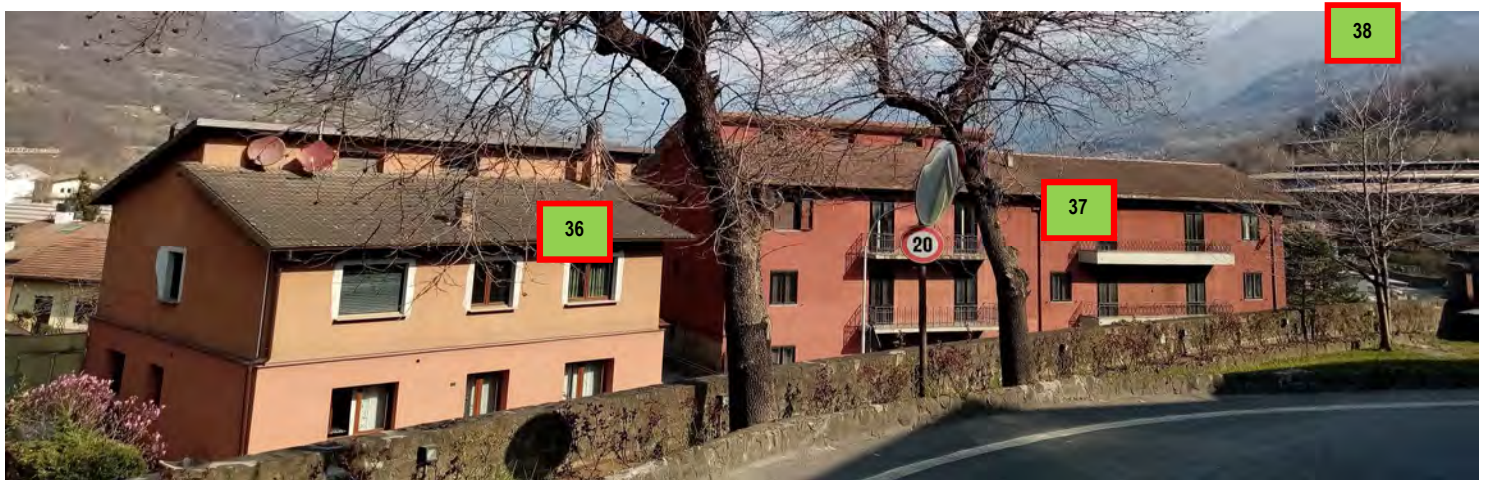
**PIAZZALE INTERNO (altri alberi).**

Lo status generale degli alberi appare buono (ad esclusione del cespo 33-34-35). Trattandosi di alberi giovani si ritiene opportuno effettuare la gestione continuata e programmata (potature di richiamo e di "costruzione delle chiome), valutando nel medio periodo l'interazione degli apparati radicali con le strutture.

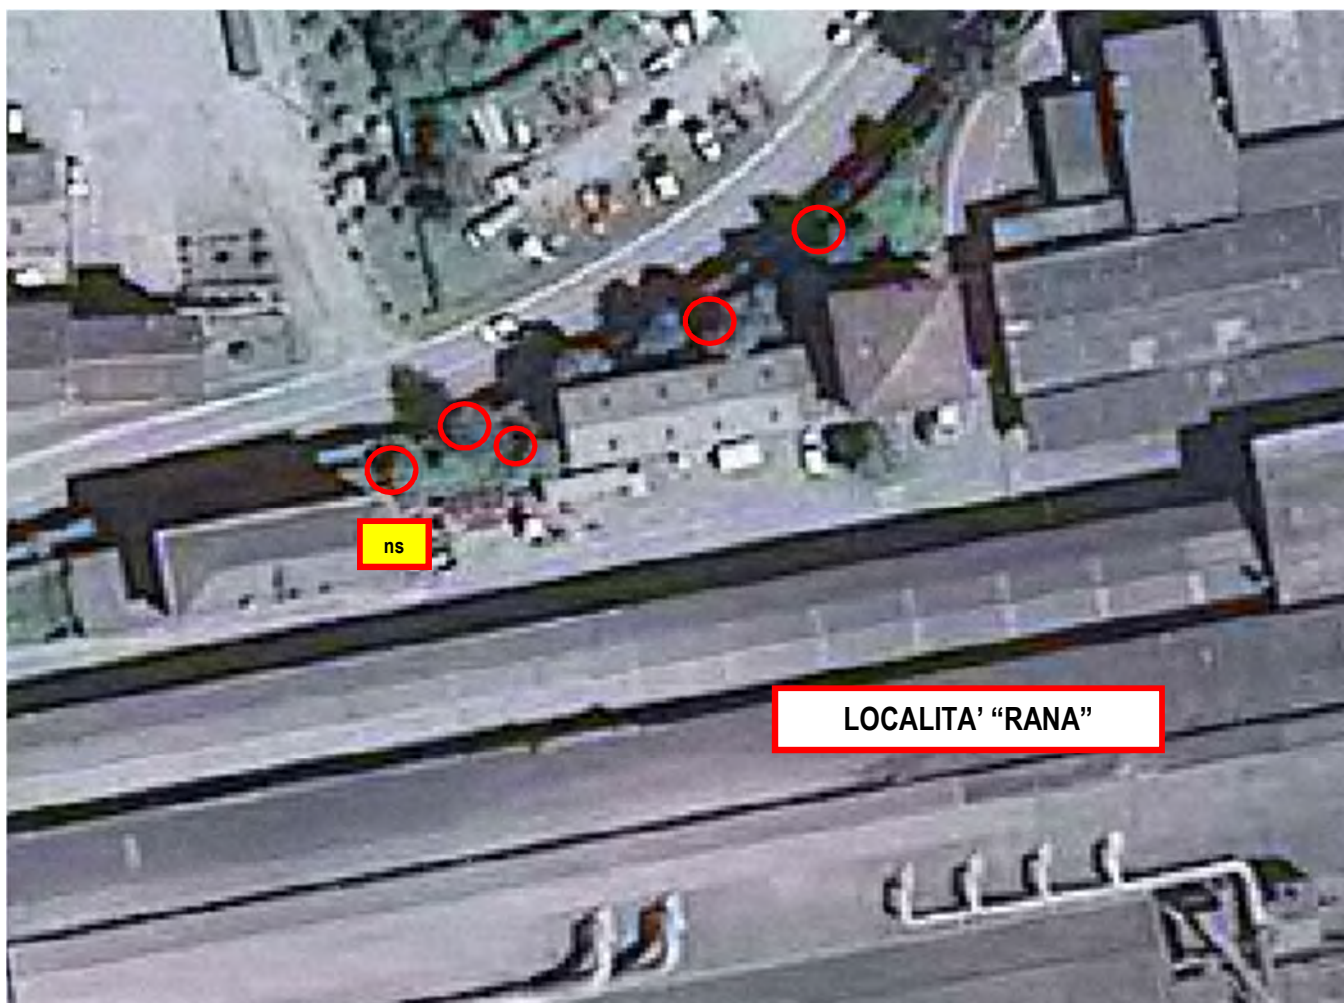
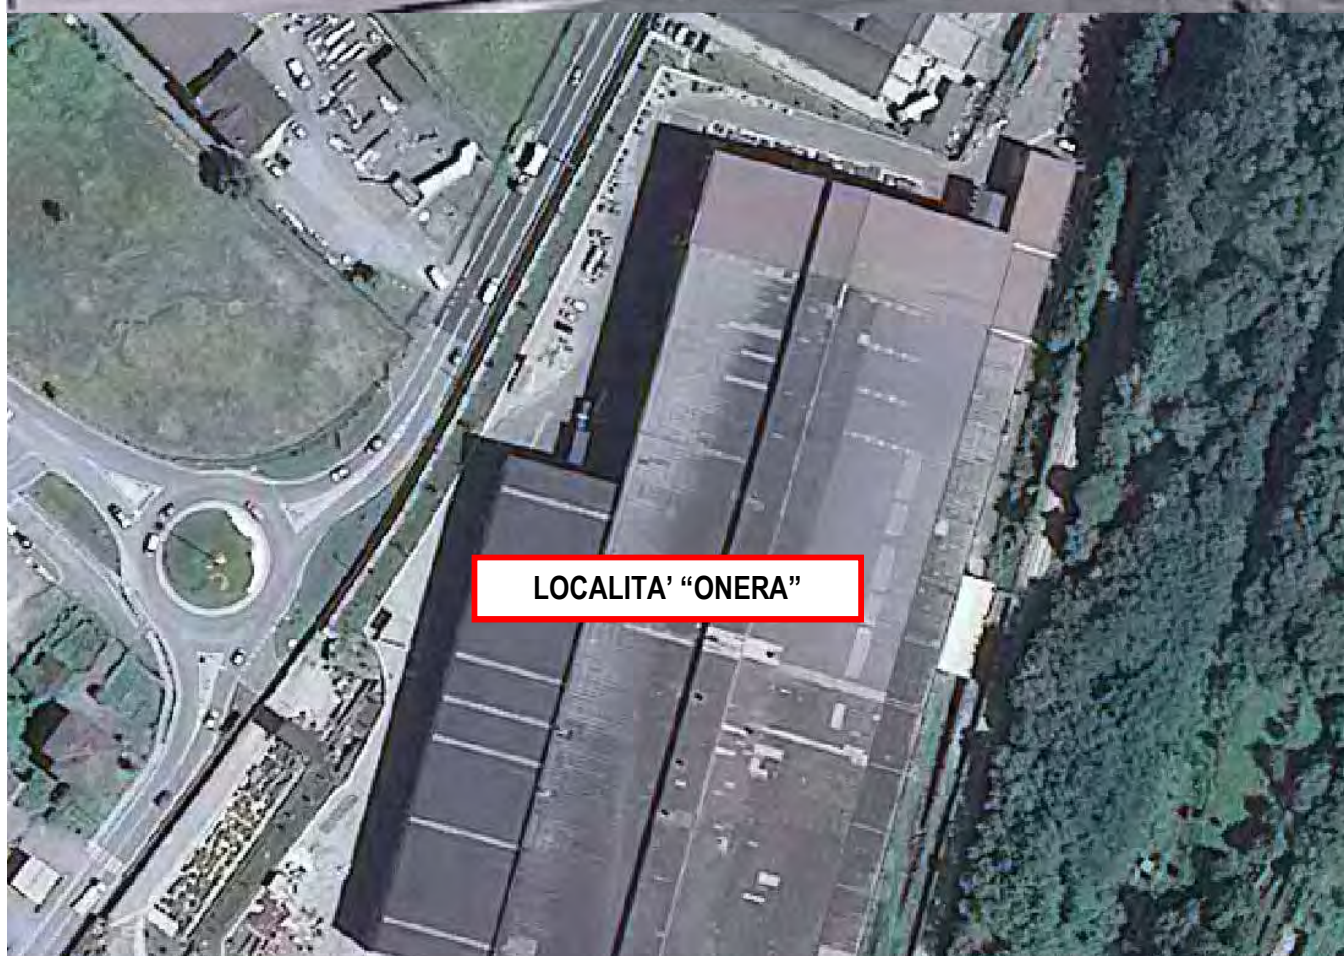
**AREA 5 – ALTRO (corone e siepi a confine con la strada di ingresso al paese)**

Siepi e alberi in località "rotonda Onera". Molto ben tenute e in fase ancora giovane di consolidamento vegetativo. Proseguire con la gestione, avendo cura di "guidare" le chiome dei pruni e degli alberi messi a dimora, affinché non intervenga concorrenza intraspecifica e ne sia valutato l'accrescimento in altezza (svetature). Siepe di *Photinia sp.* in gestione ordinaria a siepe.
