DENUNCIA

OGGETTO: Denuncia a norma dell'art. 331 del C.p.p.

RICOSTRUZIONE DEI FATTI

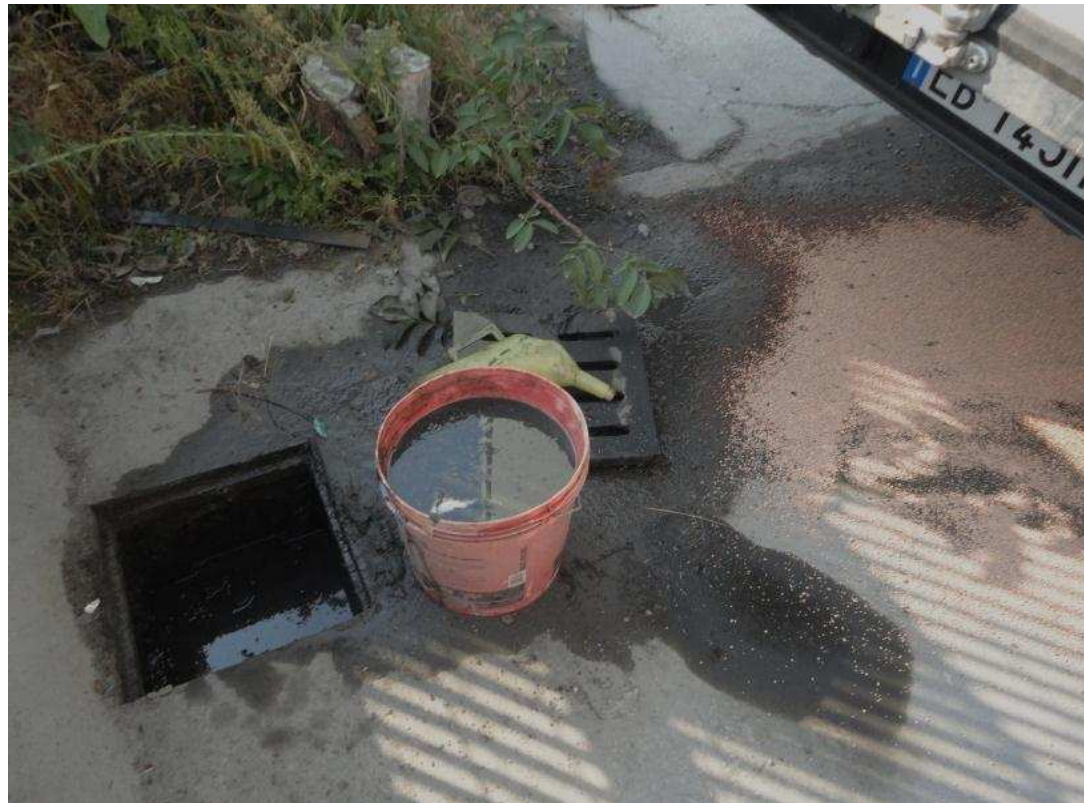
Alla presenza del Sig..... in qualità Amministratore della ditta Autotrasporti, con sede operativa in località, le verbalizzanti/i verbalizzanti procedevano ad ispezionare il piazzale antistante ed il pozzetti della raccolta delle acque meteoriche dell'insediamento, accertando la presenza di rifiuto liquido in un pozzetto di raccolta. Il rifiuto di colorazione nerastra e forte odore tipico di idrocarburi confluiva in una tubazione interrata che recapitava nel corso idrico superficiale denominato “ Roggia”. Si procedeva ad effettuare un campione ufficiale del rifiuto liquido speciale depositato nel pozzetto prima di confluire nel corso idrico superficiale sopra citato. Il campione legale identificato dal nr. delformato da due aliquote è stato consegnato all'U.O. Laboratorio ARPA, per essere sottoposto all'analisi chimica: ricerca degli idrocarburi pesanti. Il rapporto di prova di cui al RG del a firma del R.U.O. Dr. ha evidenziato il supero del valore di idrocarburi sup. a 12 pari a 1393 mg/Kg.

Figura 1 particolare del rifiuto liquido contenuto nel pozzetto acque meteoriche

Sul posto a seguito di richiesta da parte dell'Agente di polizia Locale interveniva il personale dei Vigili del Fuoco di Verolanuova (BS), al fine di porre in essere i primi sistemi di MISE con assorbimento del rifiuto per evitare il diffondersi dell'inquinamento idrico.

Si rappresenta che le prime operazioni di messa in sicurezza, sono state effettuate per bloccare lo sversamento e il dilavarsi del gasolio presente sul piazzale interno della ditta, nell'adiacente CIS. In particolare si è proceduto alla pulizia manuale del pozzetto e della tubazione interrata, fino al corpo recettore. Il rifiuto liquido decadente è stato depositato in contenitori a tenuta in attesa di essere smaltiti tramite ditte autorizzate. La Ditta ha provveduto a contattare una ditta autorizzata per completare le operazioni di messa in sicurezza, che si rendevano difficoltose per carenza di mezzi idonei.

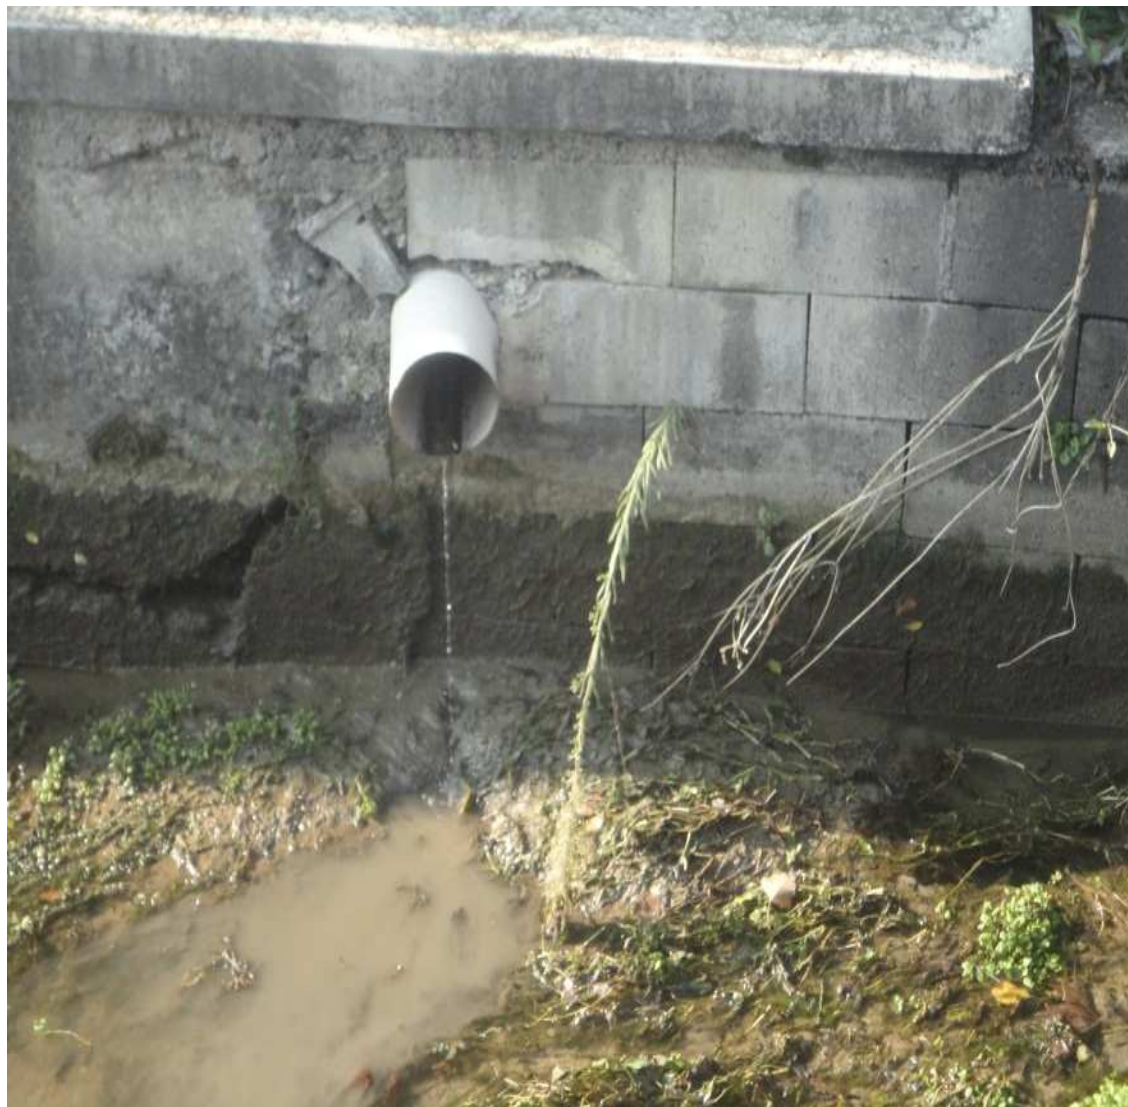
Figura 2 particolare uscita condotto acque meteoriche nella Roggia

L'operatore della Ditta, procedeva ad aspirare tutto il rifiuto stoccato nei contenitori (decadenti dalle varie operazione di MISE), alla pulizia di tutto il tratto del condotto prima della emissione nel CIS e parte della sostanza liquida ivi depositata in prossimità dello scarico.

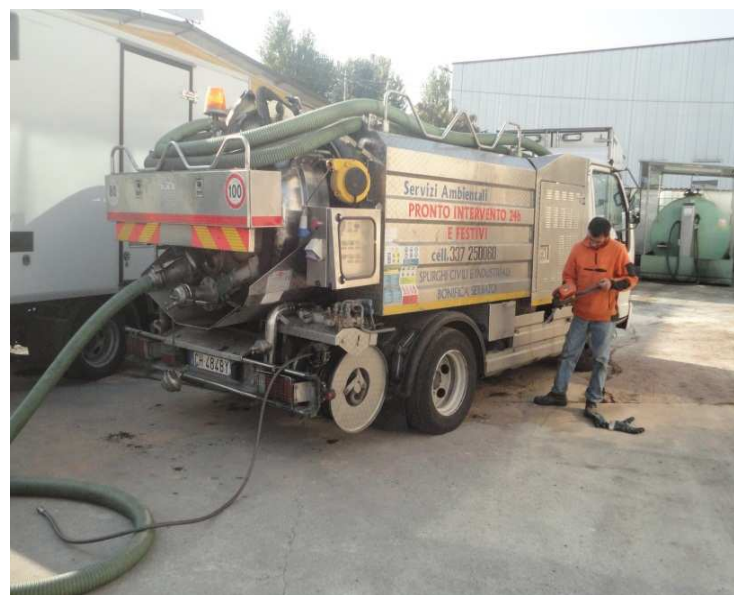
Si riportano gli elaborati fotografici redatti in pari data che attestano lo stato dei lavori effettuati dalla parte MISE:

Figura 3 primi interventi di MISE
